BALAI BESAR TEKNOLOGI KEKUATAN STRUKTUR

Hidrostatik Tabung Pemadam PT Global Mitra Proteksindo

Nomor : C.2012.2935
Tanggal : 27 Nopember 2012

Nomor
Number 137.PAB.2935.2012

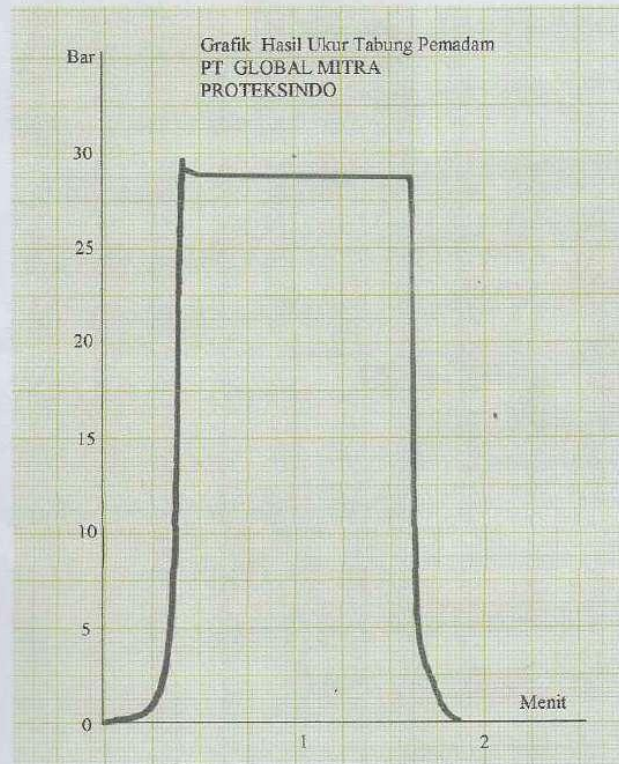
Gambar 2. Grafik Hasil Uji Hidrostatik Tabung Pemadam

Hasil uji Hidrostatis Tabung Pemadam diperlihatkan pada tabel dan grafik (terlampir)

Benda uji	Tekanan Uji (Bar)		Penurunan setelah 1 menit (Bar)	Keterangan
	Permintaan	Aktual		
Tabung Pemadam	27	29	0.25	Secara visual tidak bocor dan tidak rusak

Dari hasil pengamatan secara visual selama pengujian Hidrostatis Tabung Pemadam tidak mengalami kebocoran dan tidak rusak.
