PIANO PER L'ELIMINAZIONE DELLE BARRIERE ARCHITETTONICHE

Città di Palermo

12. SCHEDE DI RILIEVO EDIFICI PUBBLICI
SITI UNESCO
sU_01 - sU_07

Redattore del Piano
ARCHITETTO
Irene
CALABRIA
Anno 2025/2026

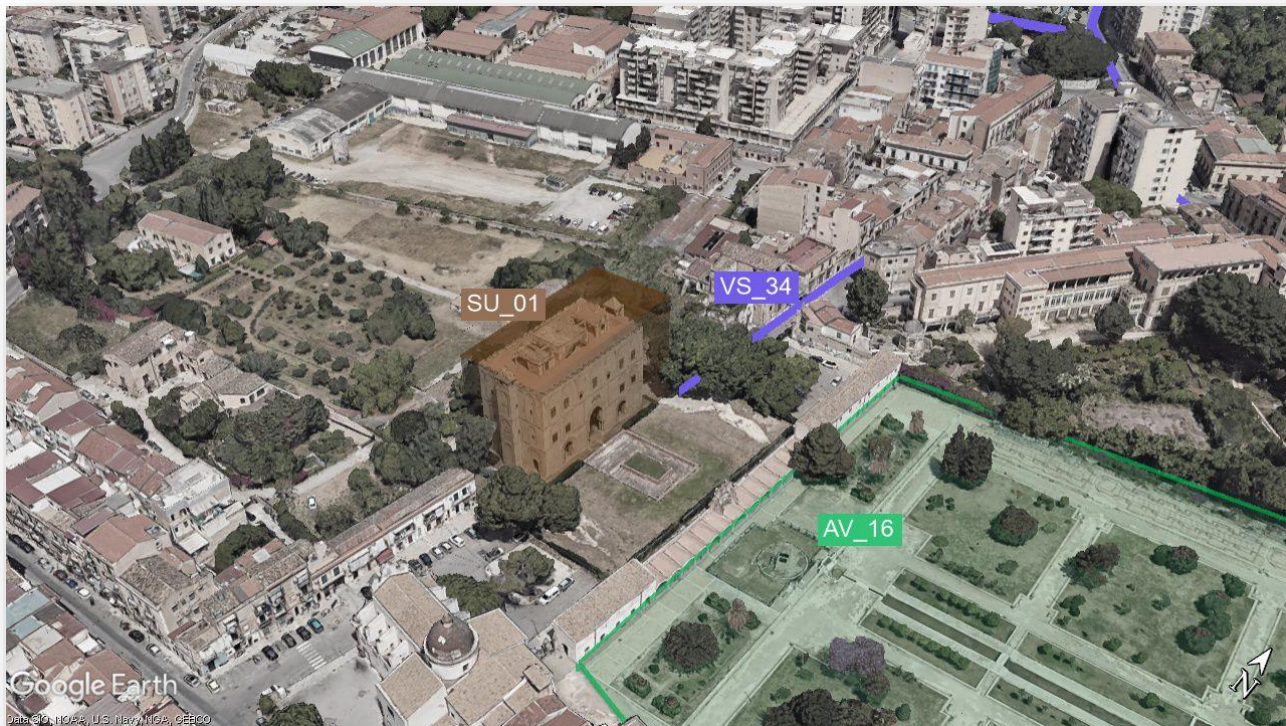
sU_01

REQUISITI	RISP.	PARZ. RISP.	NON RISP.	ANNOTAZIONI	VAL.*
1	PARCHEGGI E ACCESSO ESTERNO					
1.1	PARCHEGGIO E COLLEGAMENTO (RAMPA)			X		4
1.2	SEGNALETICA ORIZZONTALE E VERTICALE A NORMA (BEN VISIBILE - GIALLA)			X		4

1.3	PERCORSO DI ACCESSO		X		BATTUTO DI TERRENO/CORDOLO CANCELLO	3
1.4	RAMPE E DISLIVELLI	X				1
1.5	SEGNALETICA PERSONE IPO / NON VEDENTI			X		4
2	INGRESSO E ORIENTAMENTO

2.1	CAMPANELLO / CITOFONO RAGGIUNGIBILE	X			GLI ACCESSI SONO SORVEGLIATI	1
2.2	CAMPANELLO PER RICHIESTA ASSISTENZA	X			GLI ACCESSI SONO SORVEGLIATI	1
2.3	PORTA D'INGRESSO ADEGUATA			X		4

2.4	PERCORSO ACCESSO GUIDA NATURALE / ARTIFICIALE PER IPO / NON VEDENTI			X		4
3	PERCORSI INTERNI					
3.1	PAVIMENTAZIONE INTERNA		X		PRESENTA SCONNESSIONI	3

3.2	CORRIDOI E PERCORSI ADEGUATI		X			3
3.3	SEGNALETICA PERSONE IPO / NON VEDENTI			X		4
3.4	PORTE INTERNE ADEGUATE		X			3
3.5	FRUIBILITÀ PERCORSO GARANTITA CON LA PRESENZA DI RAMPE			X		4

3.6	PRESENZA GUIDA NATURALE / ARTIFICIALE PER IPO / NON VEDENTI E DIS. SENSORIALI			X		4
3.7	SPORTELLI INFORMAZIONI			X	UN CAMPER/BIGLIETTERIA TROPPO ALTO	4
4	SERVIZI IGIENICI

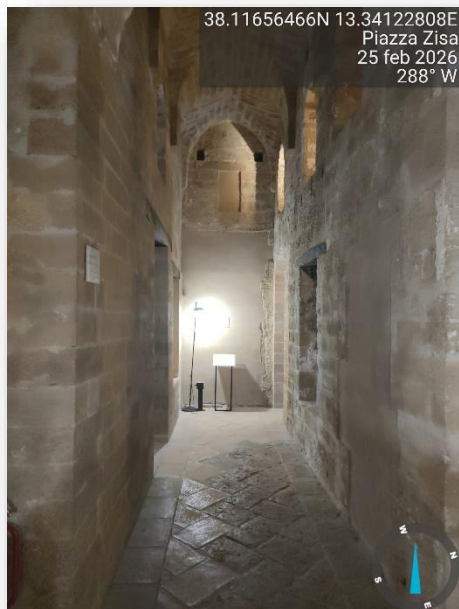
PAVIMENTAZIONE SCONNESSA

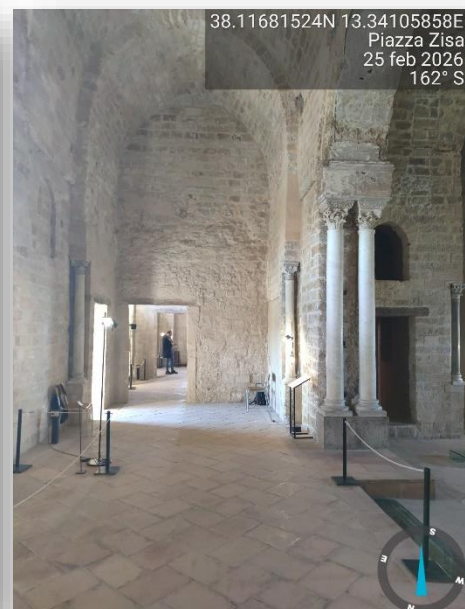
SCALA NON ACCESSIBILE

ASSENZA PAVIMENTAZIONE TATTILE

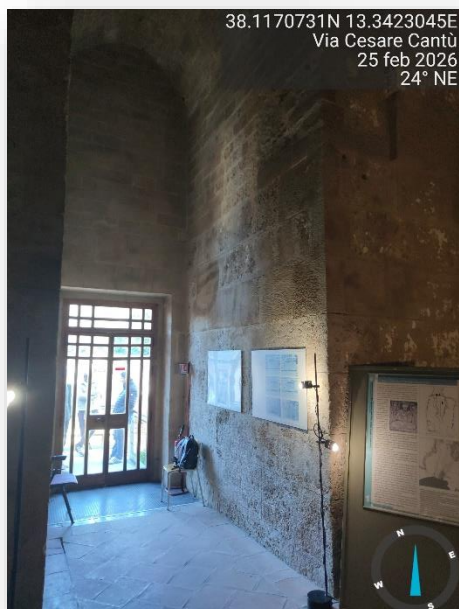
PORTA INGRESSO NON IDONEA

PAVIMENTAZIONE NON IDONEA

ACCESSO NON IDONEO

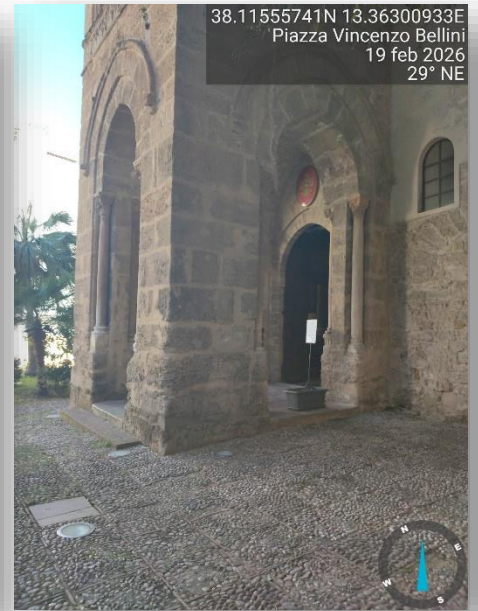
PERCORSO DI ACCESSO NON IDONEO

DISLIVELLO

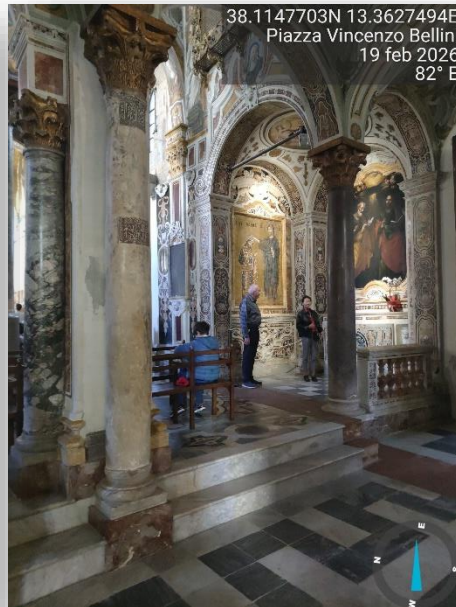
PAVIMENTAZIONE NON IDONEA

DISLIVELLI INTERNI

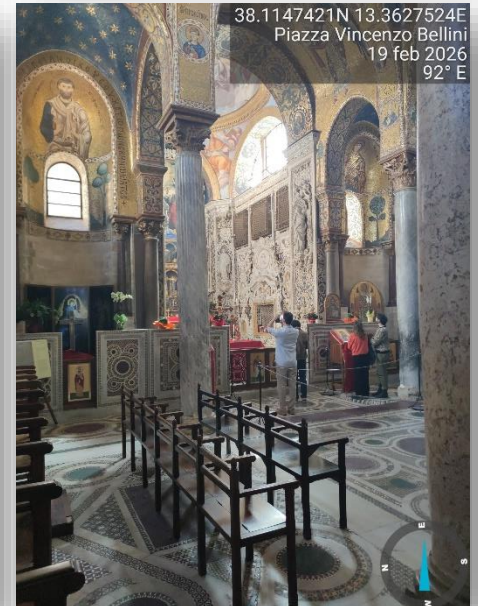
SPAZI RIDOTTI

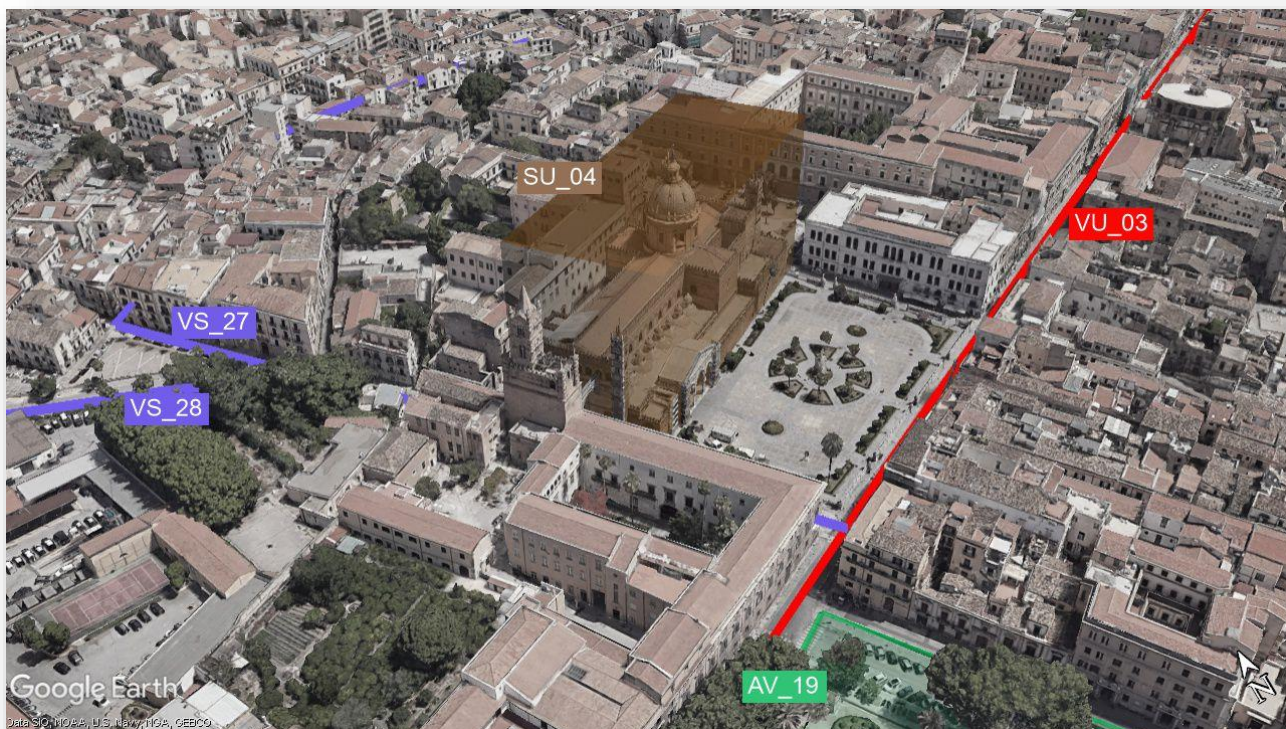
sU_04

REQUISITI	RISP.	PARZ. RISP.	NON RISP.	ANNOTAZIONI	VAL.*
1	PARCHEGGI E ACCESSO ESTERNO					
1.1	PARCHEGGIO E COLLEGAMENTO (RAMPA)			X		4
1.2	SEGNALETICA ORIZZONTALE E VERTICALE A NORMA (BEN VISIBILE - GIALLA)			X		4

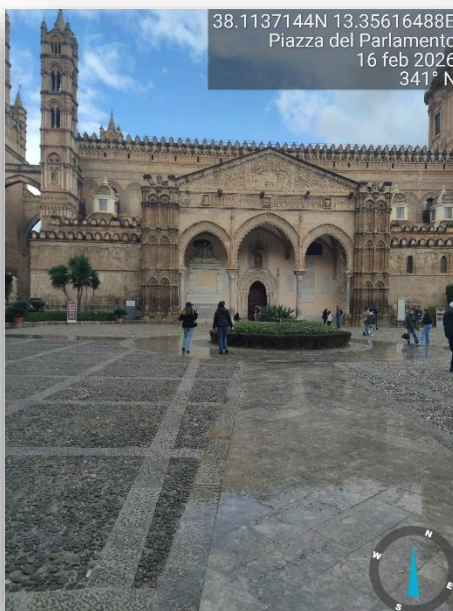
OSTACOLO RACCOLTA ACQUE

PAVIMENTAZIONE NON IDONEA/SCIVOLOSA

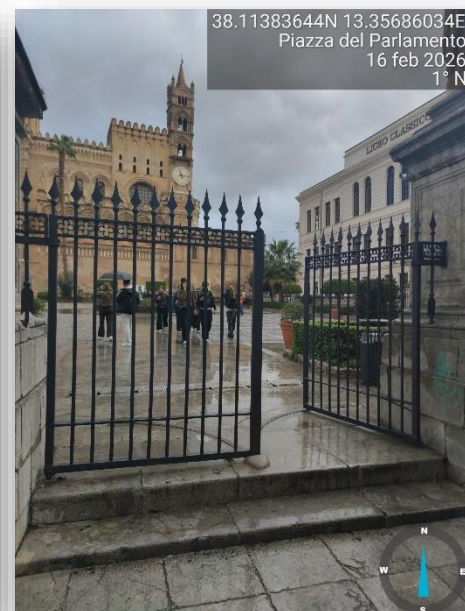
DISLIVELLO

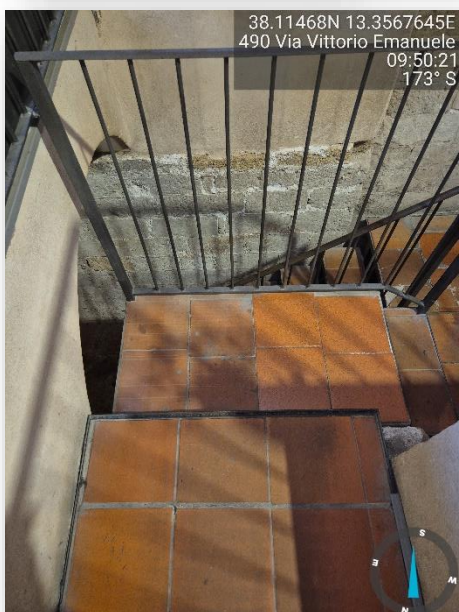
ASSENZA SEGNALAZIONE GRIGLIA

PAVIMENTAZIONE SCONNESSA

SCALA NON IDONEA

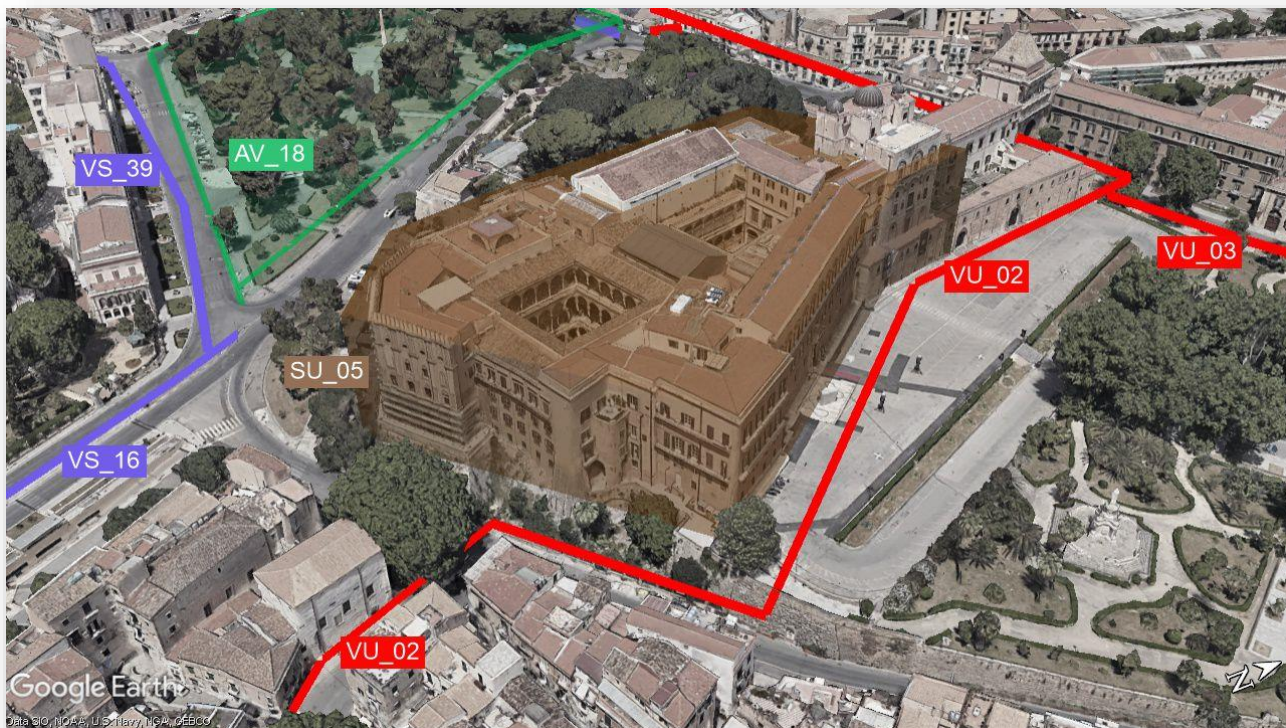
sU_05

REQUISITI	RISP.	PARZ. RISP.	NON RISP.	ANNOTAZIONI	VAL.*
1	PARCHEGGI E ACCESSO ESTERNO					
1.1	PARCHEGGIO E COLLEGAMENTO (RAMPA)	X				1
1.2	SEGNALETICA ORIZZONTALE E VERTICALE A NORMA (BEN VISIBILE - GIALLA)	X				1

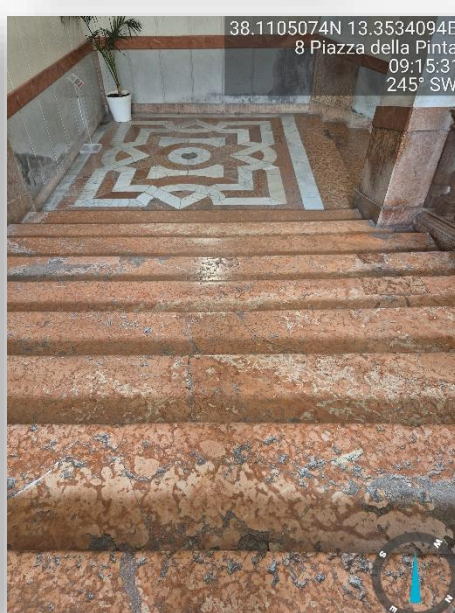
PAVIMENTAZIONE SCONNESSA/OSTACOLO

PAVIMENTAZIONE NON IDONEA

BAGNO NON IDONEO IPOVEDENTI

DIMENSIONE MINIMA NON GARANTITA

PAVIMENTAZIONE USURATA

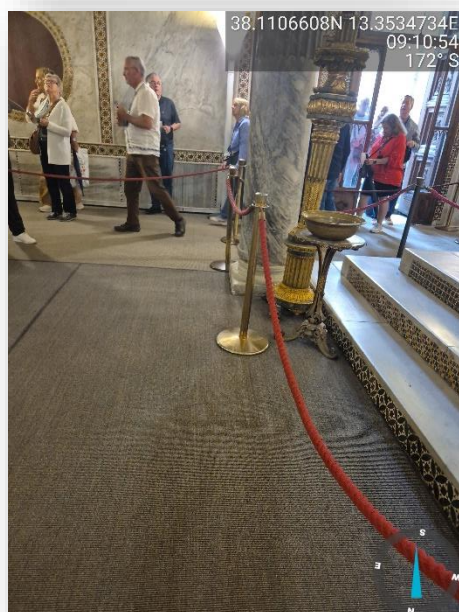
DISLIVELLI

ASSENZA PERCORSO TATTILE

ASSENZA INDICAZIONI PERCORSO

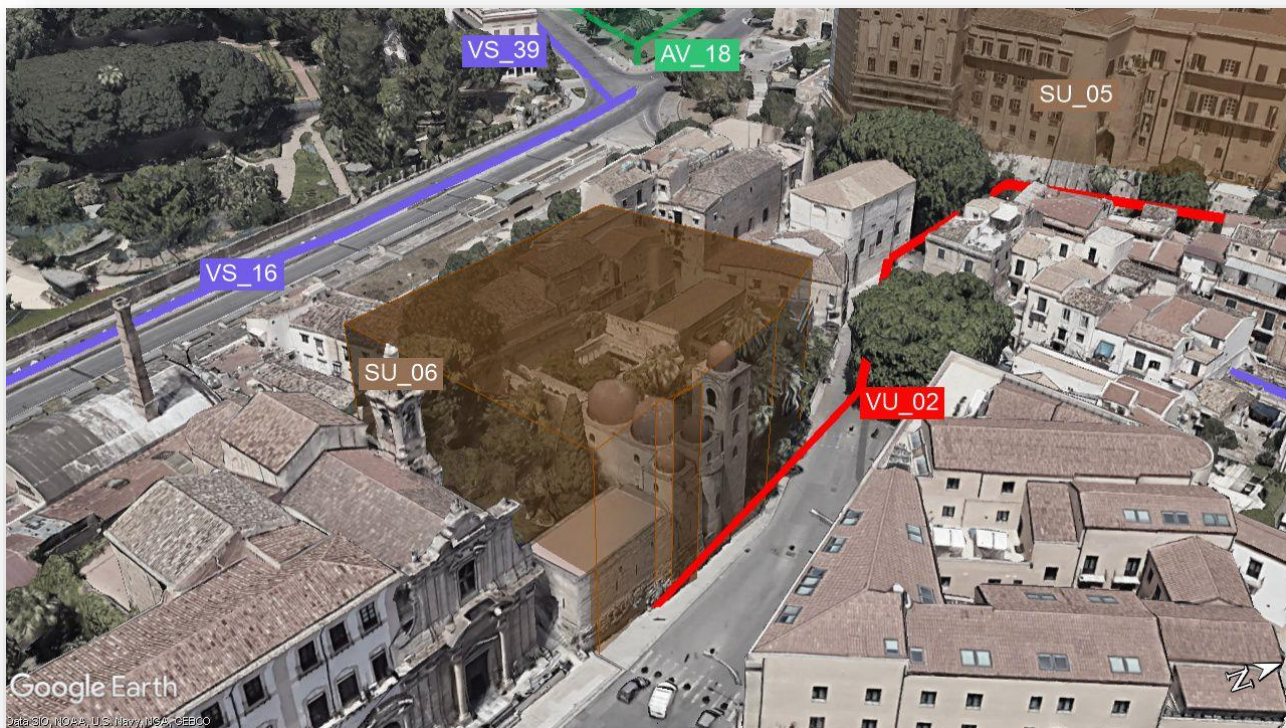
SAN GIOVANNI DEGLI EREMITI

REQUISITI	RISP.	PARZ. RISP.	NON RISP.	ANNOTAZIONI	VAL.*
1	PARCHEGGI E ACCESSO ESTERNO					
1.1	PARCHEGGIO E COLLEGAMENTO (RAMPA)			X		4
1.2	SEGNALETICA ORIZZONTALE E VERTICALE A NORMA (BEN VISIBILE - GIALLA)			X		4

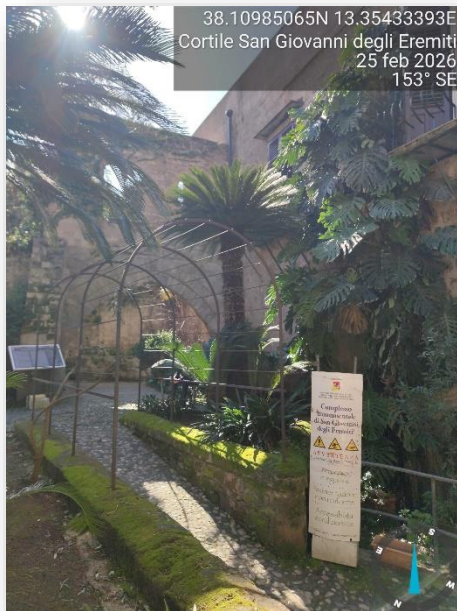
PENDENZA ECCESSIVA RAMPA

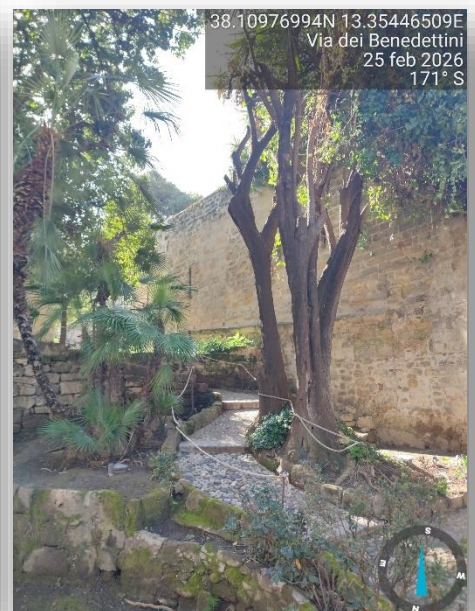
PAVIMENTAZIONE NON IDONEA

GRADONATA

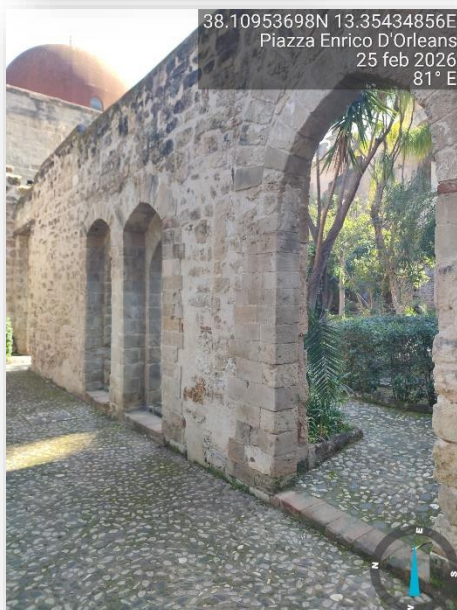
DISLIVELLO

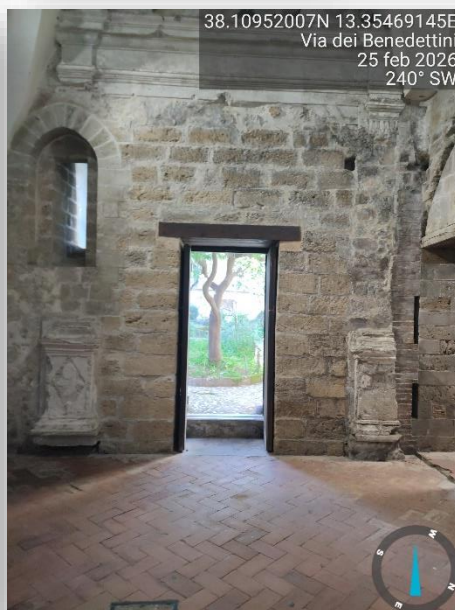
PORTA D'INGRESSO NON IDONEA

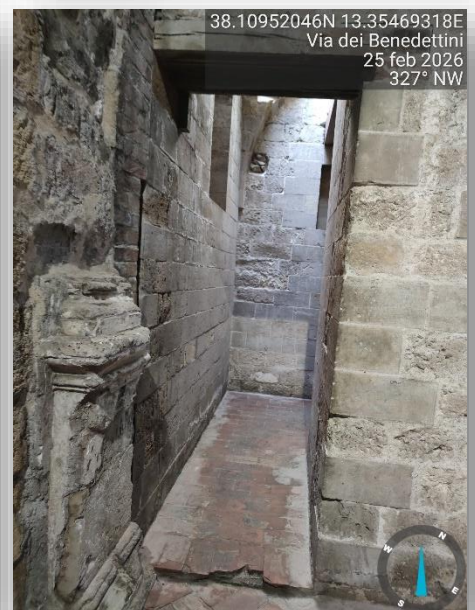
PAVIMENTAZIONE SCONNESSA

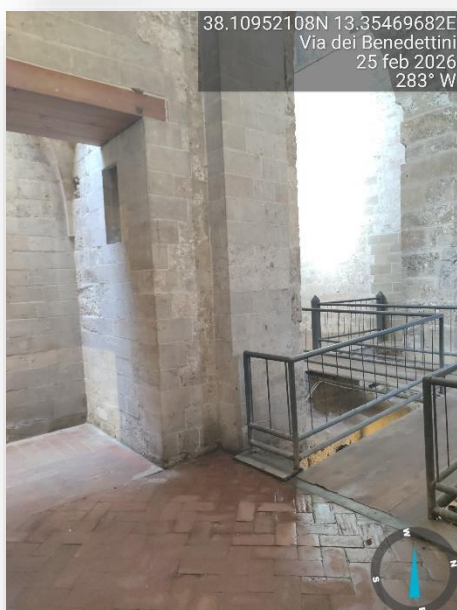
PAVIMENTAZIONE SCONNESSA

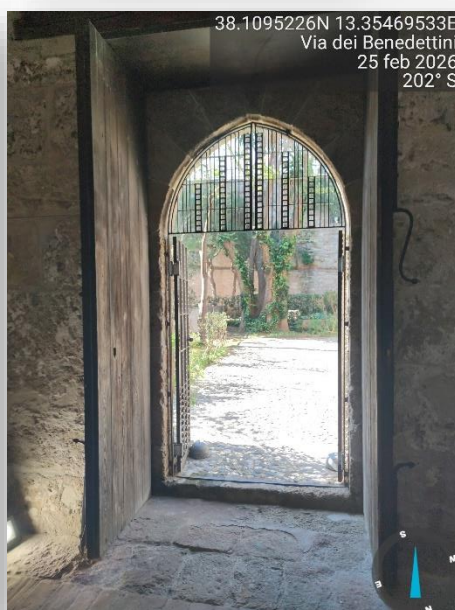
DISLIVELLO

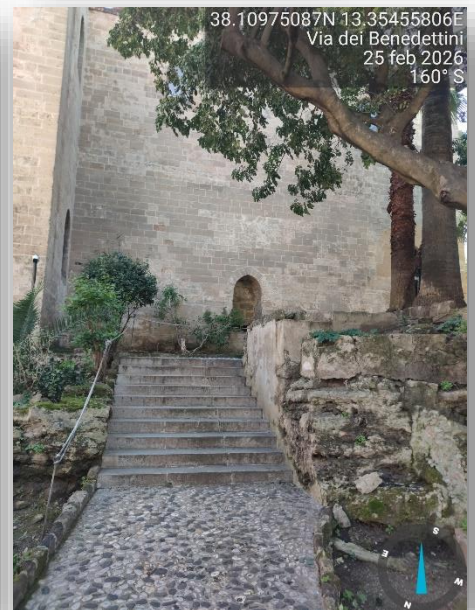
SCALE

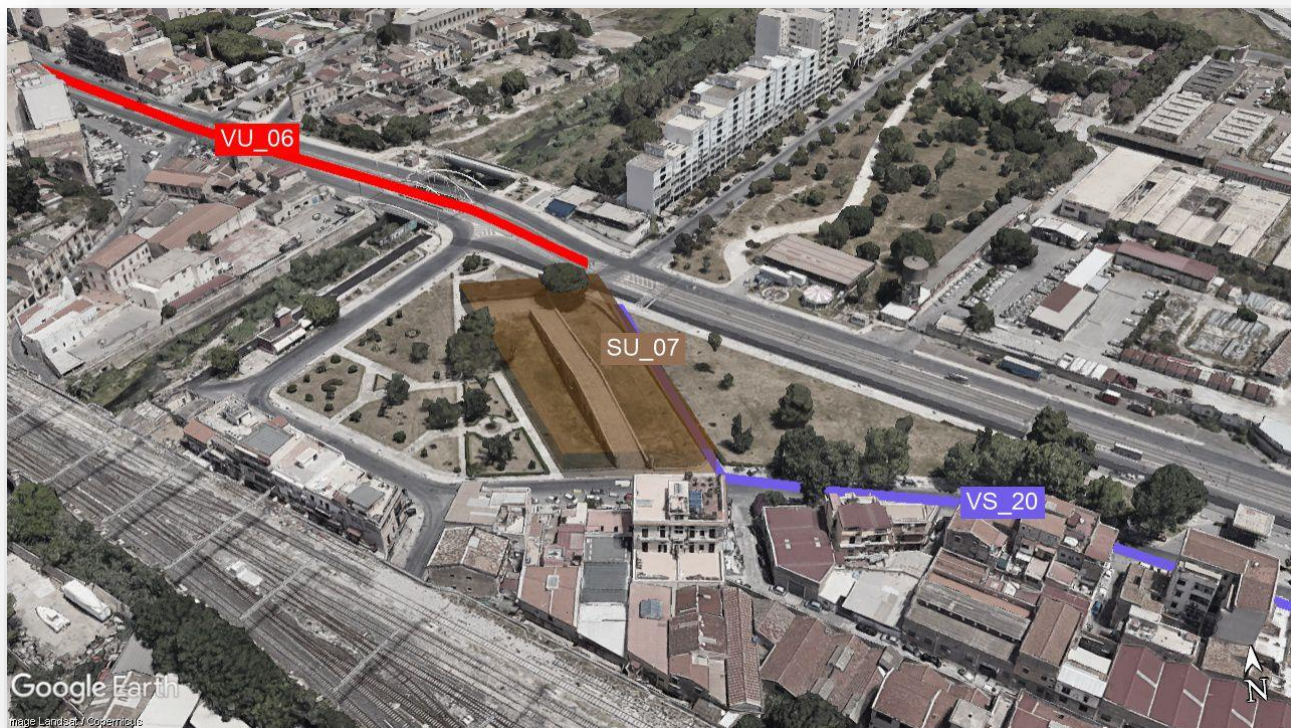
PONTE AMMIRAGLIO

REQUISITI	RISP.	PARZ. RISP.	NON RISP.	ANNOTAZIONI	VAL.*
1	MARCIPIEDE / PERCORSO PEDONALE					
1.1	SUPERFICIE (SENZA SCONNESSIONI, NON SDRUCCIOLEVOLE)			X	ACCIOTTOLATO INCORNICIATO/SELCIATO	4

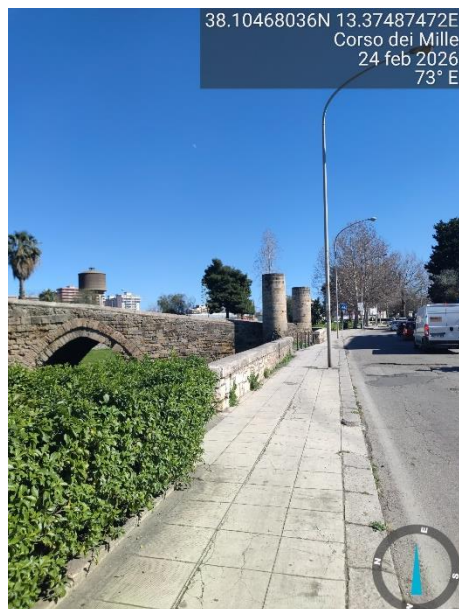
38.10468036N 13.37487472E
Corso dei Mille
24 feb 2026
73° E

PENDENZA ECCESSIVA MONUMENTO

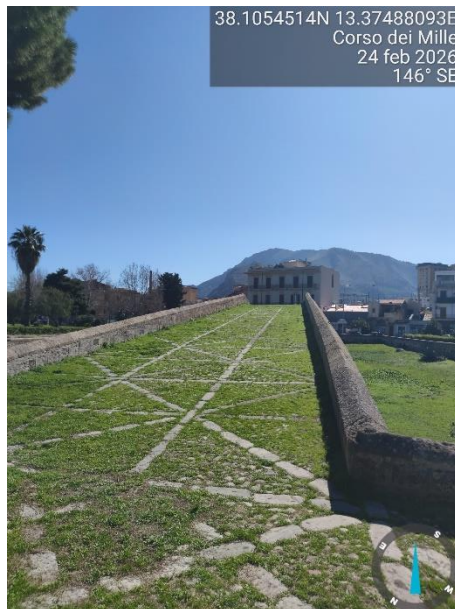
38.1054514N 13.37488093E
Corso dei Mille
24 feb 2026
146° SE

PAVIMENTAZIONE NON IDONEA

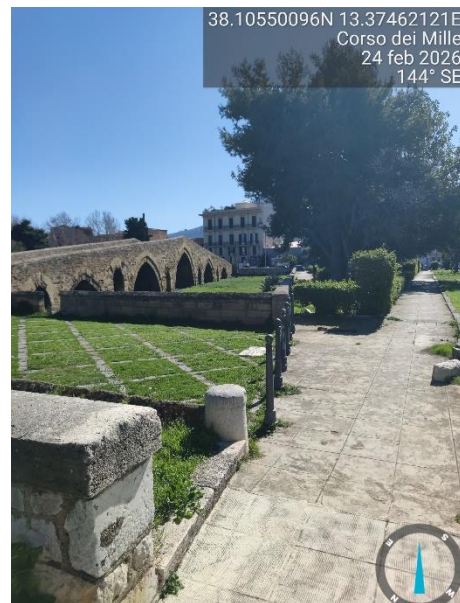
38.10550096N 13.37462121E
Corso dei Mille
24 feb 2026
144° SE

ASSENZA PERCORSO TATTILE
