PIANO PER L'ELIMINAZIONE DELLE BARRIERE ARCHITETTONICHE

Città di Palermo

10. SCHEDE DI RILIEVO EDIFICI PUBBLICI
UFFICI
U_01 - U_24

PEBA

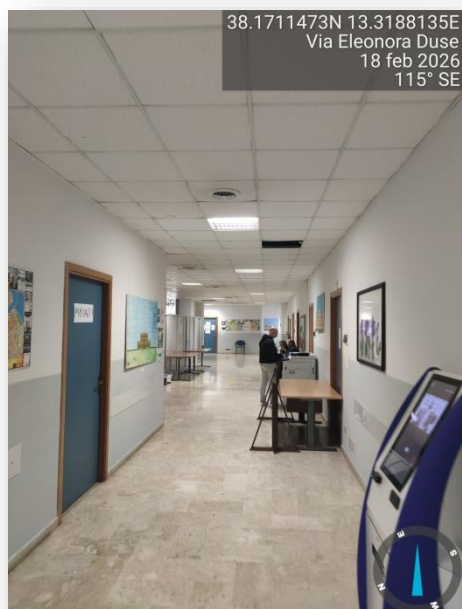
Principali Criticità rilevate

ASSENZA PAVIMENTAZIONE TATTILE

ASSENZA MANIGLIONE

PORTA NON A NORMA

SPORTELLLO RICEVIMENTO TROPPO ALTO

PORTA NON IDONEA

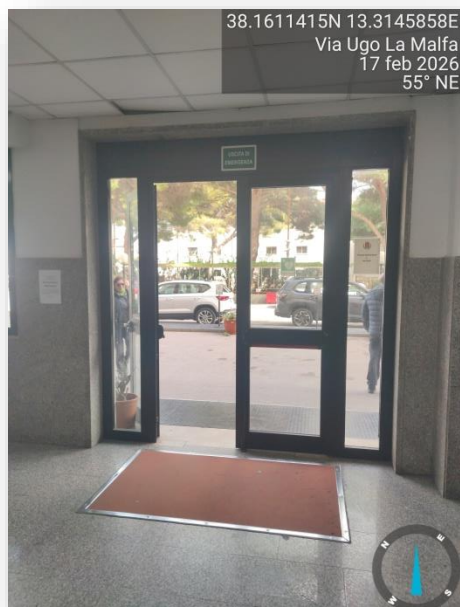
Principali Criticità rilevate

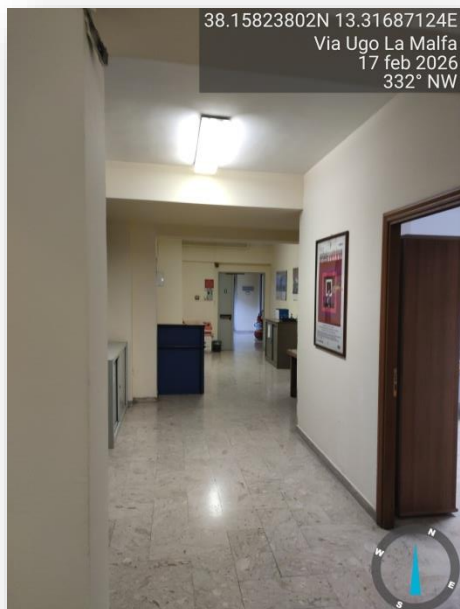
Principali Criticità rilevate

ASSENZA PERCORSO TATTILE

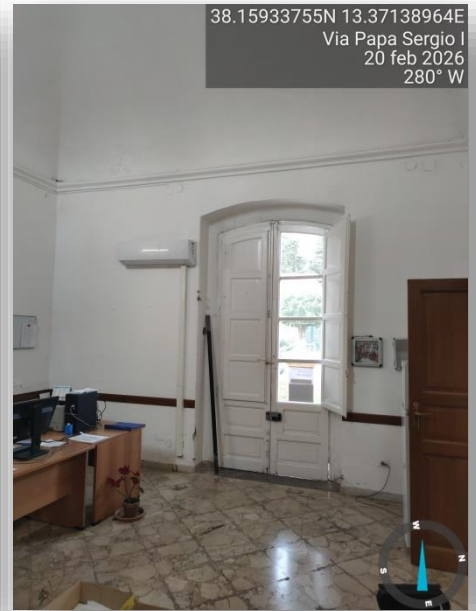
Principali Criticità rilevate

>DISLIVELLO

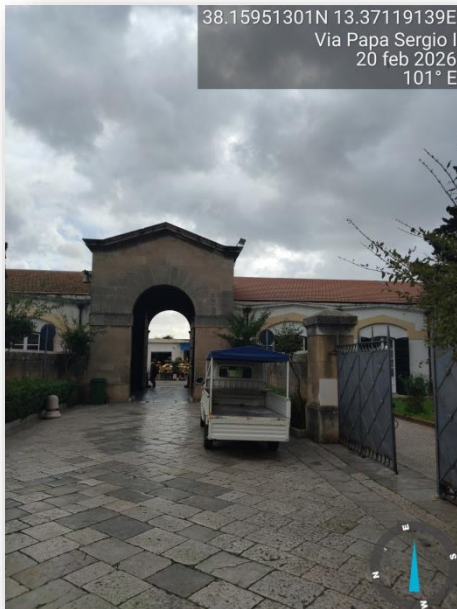
SUPERFICIE DISCONTINUA

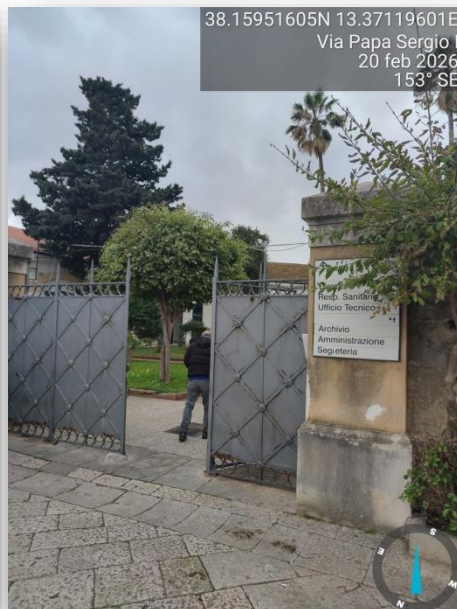
SUPERFICIE DISCONTINUA

DISLIVELLO

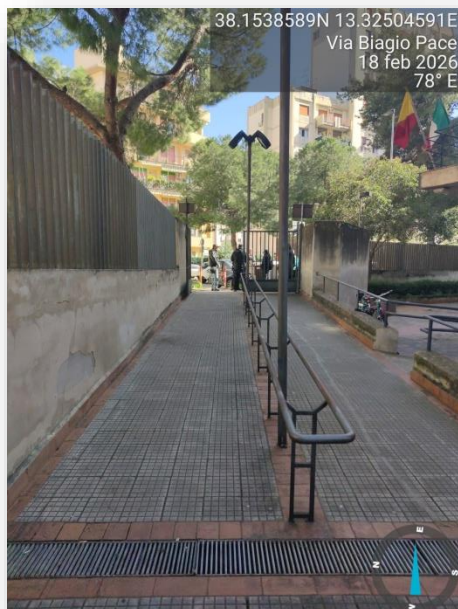
Principali Criticità rilevate

SUPERFICIE DISCONTINUA

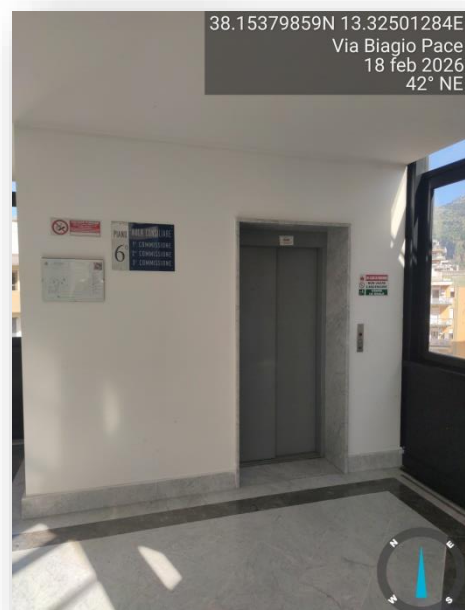
GUIDE NON IDONEE

NON FRUIBILE PER IPOVEDENTI

DISPOSITIVI NON IDONEI

BAGNO NON IDONEO

SUPERFICIE DISCONTINUA

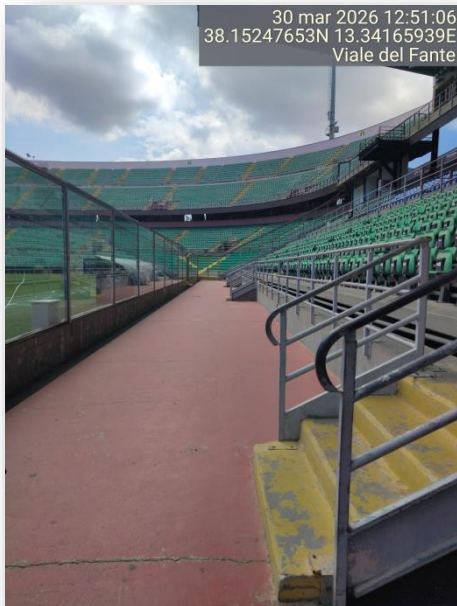
PORTA NON IDONEA

NON FRUIBILE PER IPOVEDENTI/OSTACOLO

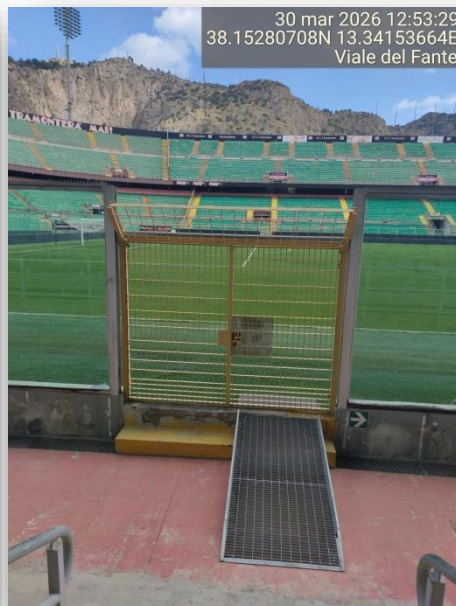
ASSENZA INDICAZIONI

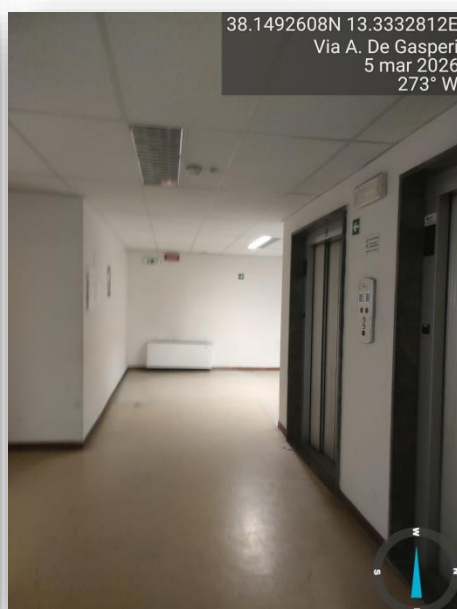
INSUFFICIENZA MANIGLIONI

ASSENZA PERCORSO TATTILE

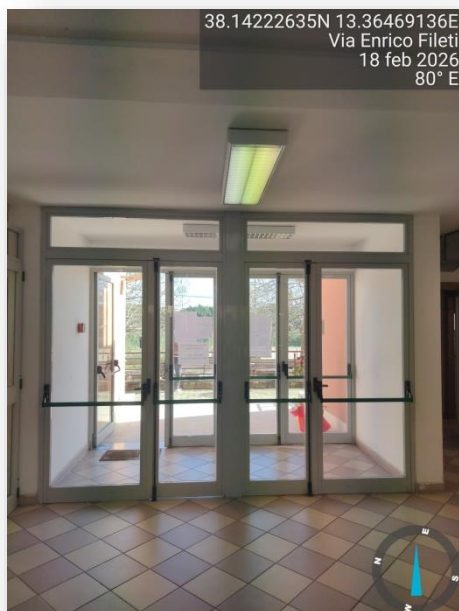
Principali Criticità rilevate

ASSENZA INDICAZIONI IPOVEDENTI

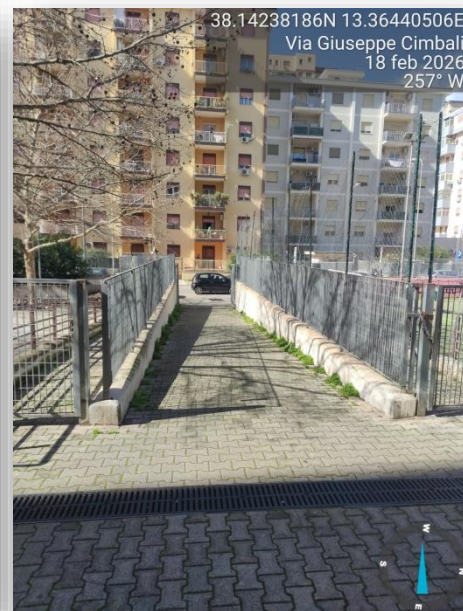
APERTURA PORTA INVERSA

PAVIMENTAZIONE DISCONTINUA

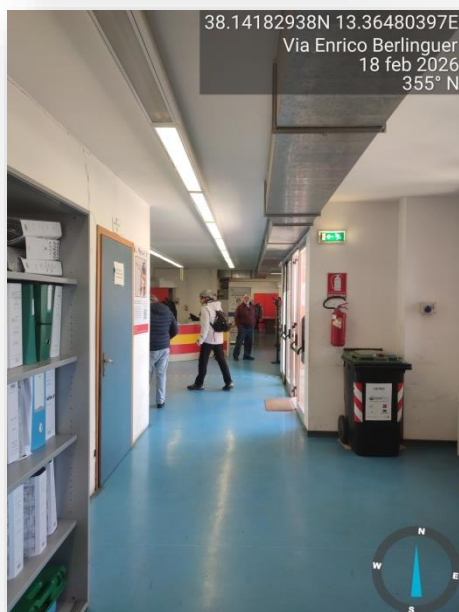
ASSENZA PERCORSO TATTILE

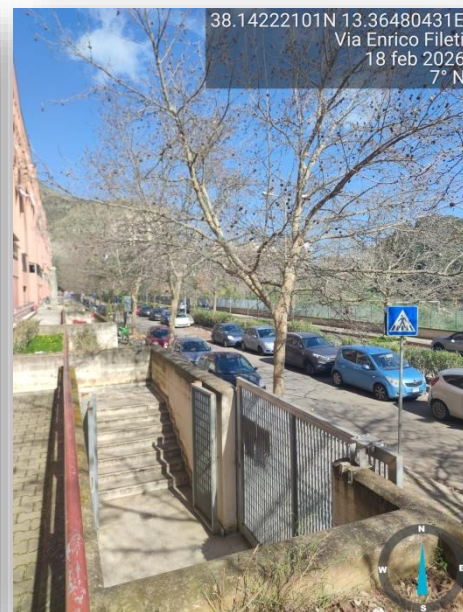
PORTA NON IDONEA/OSTACOLI

DISLIVELLO

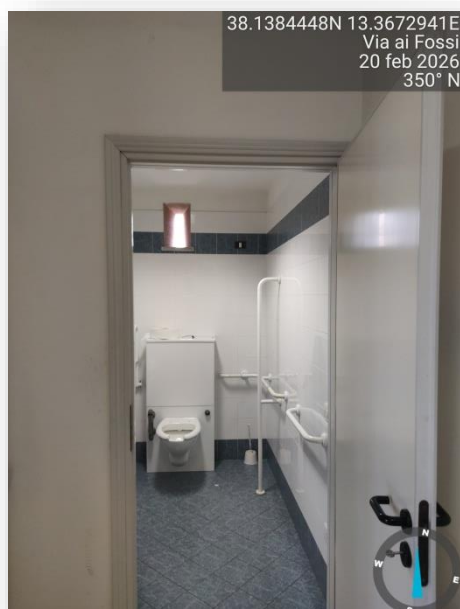
ASSENZA PAVIMENTAZIONE TATTILE

PORTA NON IDONEA

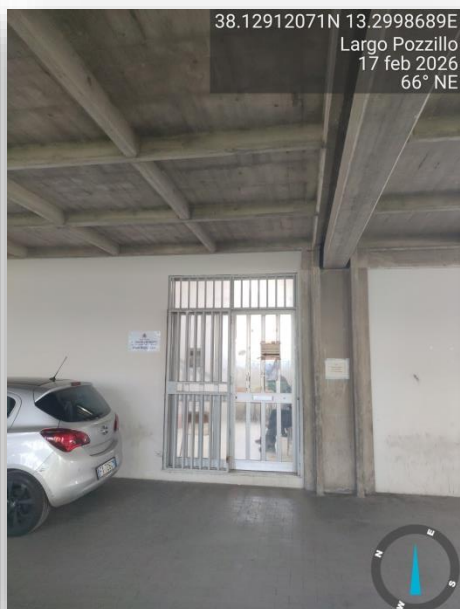
DISPOSITIVI NON IDONEI

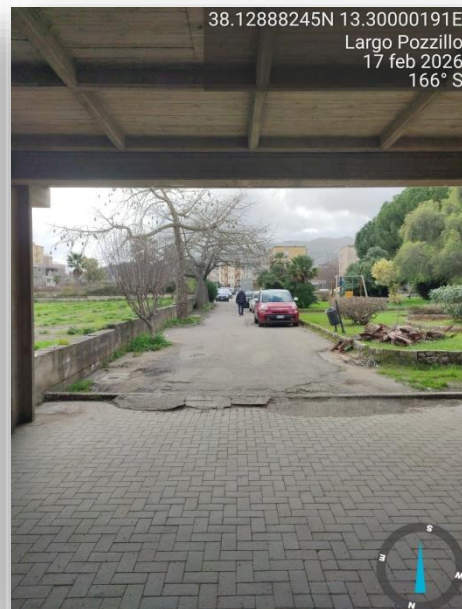
ASSENZA INDICAZIONI IPOVEDENTI/DISLIVELLO

PAVIMENTAZIONE DISCONNESSA

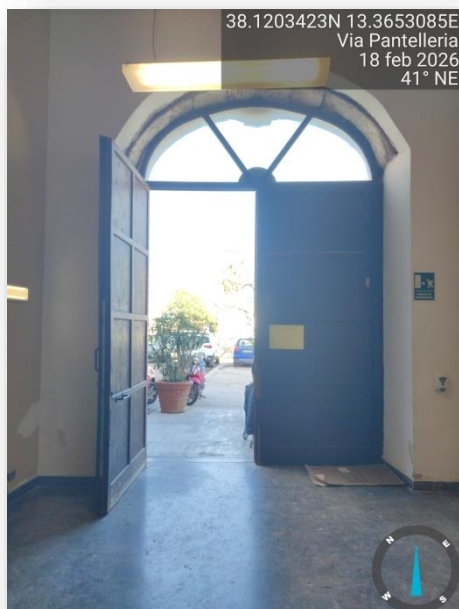
PORTA NON A NORMA

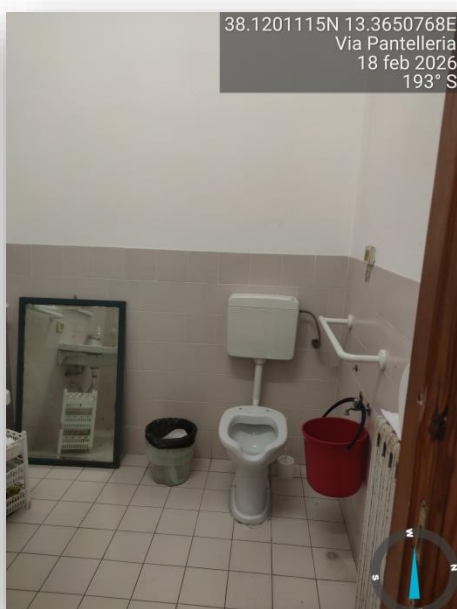
ASSENZA INDICAZIONI IPOVEDENTI

PORTA NON A NORMA

ASSENZA PERCORSO TATTILE

INSUFFICIENZA MANIGLIONI

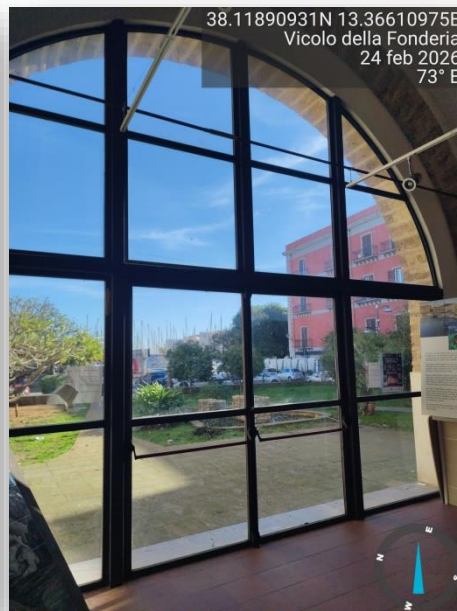
PORTA NON A NORMA

ASSENZA PERCORSO TATTILE

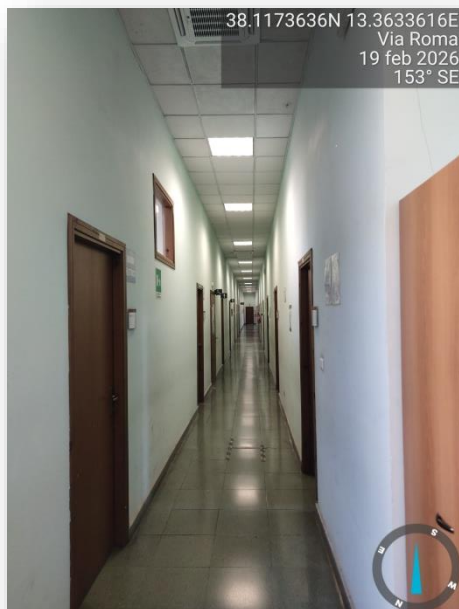
ASSENZA PAVIMENTAZIONE TATTILE

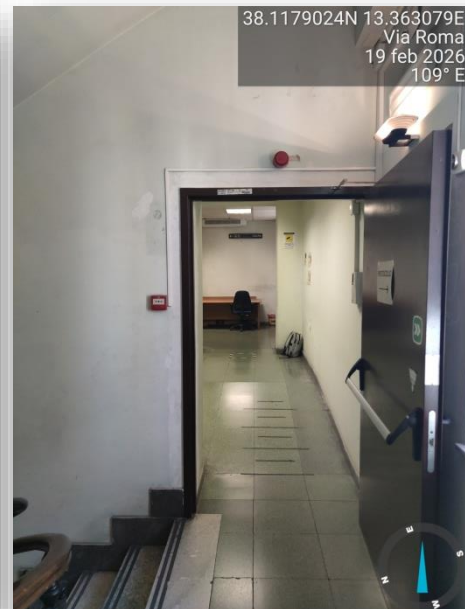
ASSENZA PAVIMENTAZIONE TATTILE

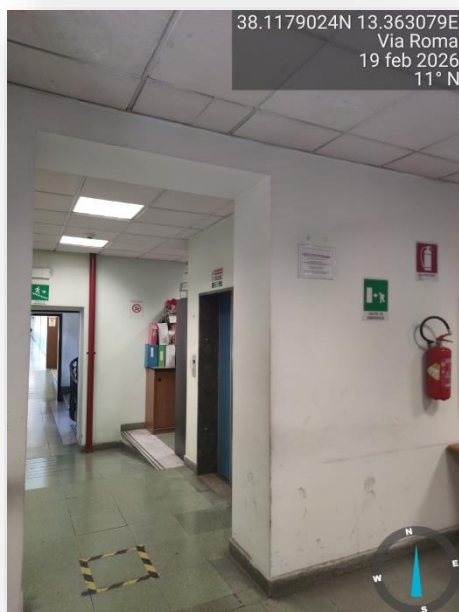
DISLIVELLO

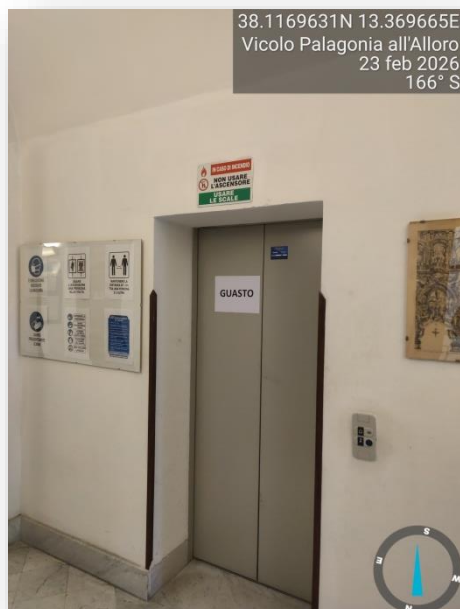
ASSENZA INDICAZIONI IPOVEDENTI

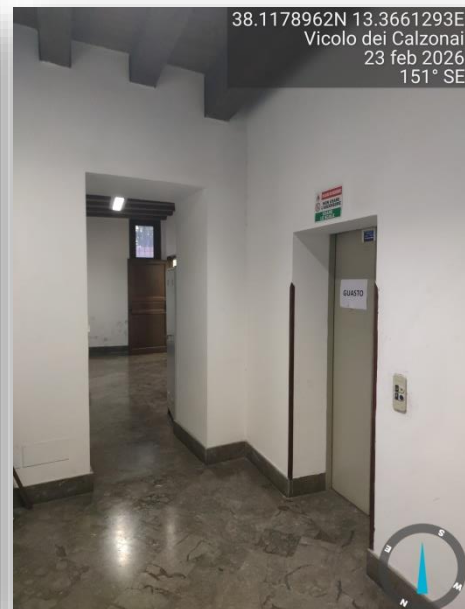
DIMENSIONE MINIMA PORTA

PAVIMENTO SCIVOLOSO

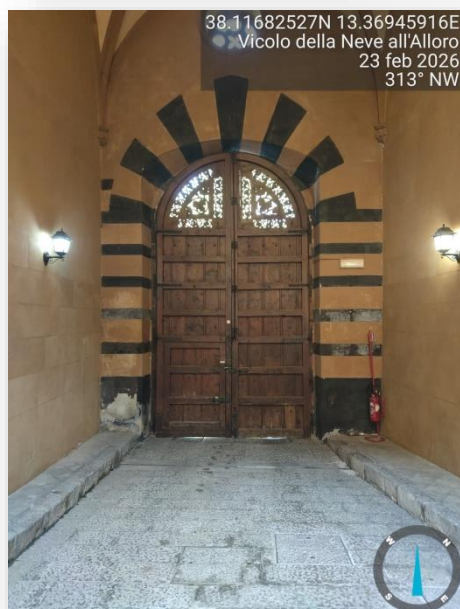
PORTA NON A NORMA

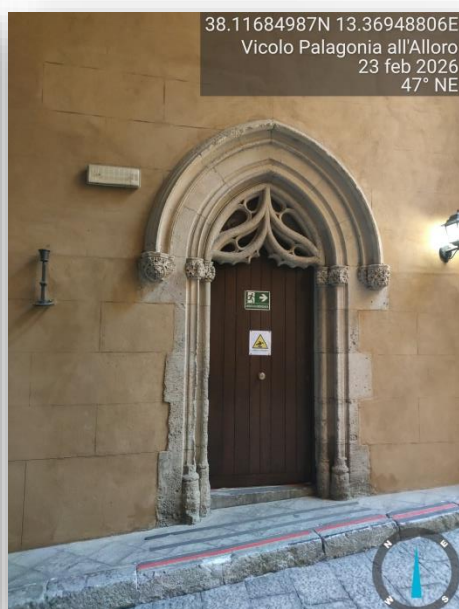
DISLIVELLO

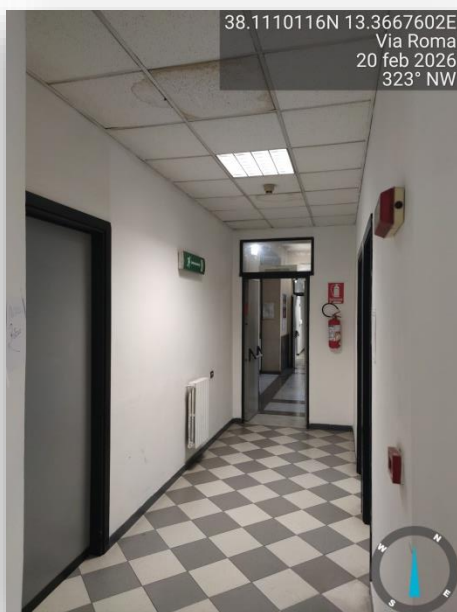
GUIDE NON A NORMA

ASSENZA INDICAZIONI IPOVEDENTI

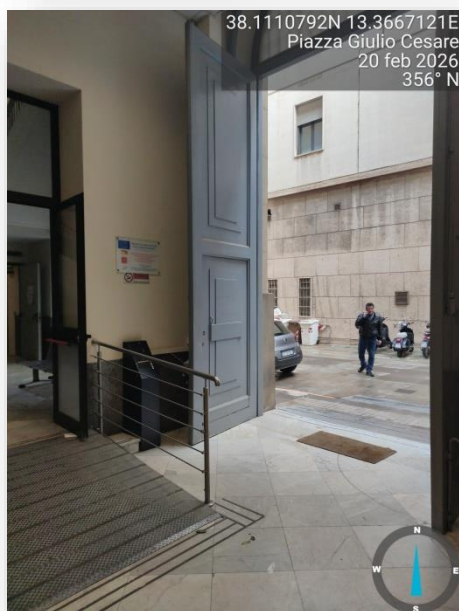
ASSENZA PERCORSO TATTILE

PENDENZA ECCESSIVA

OSTACOLI

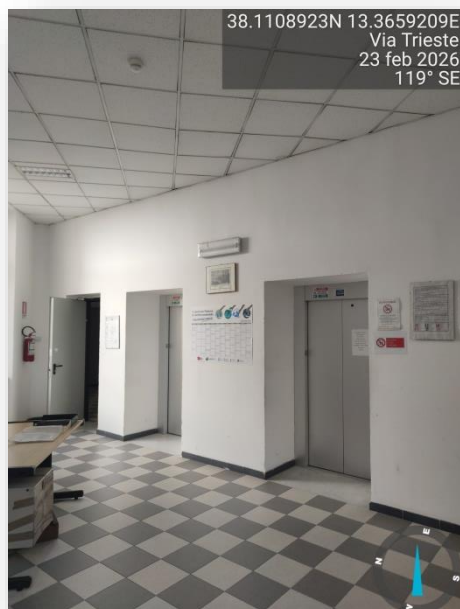
ASSENZA INDICAZIONI IPOVEDENTI

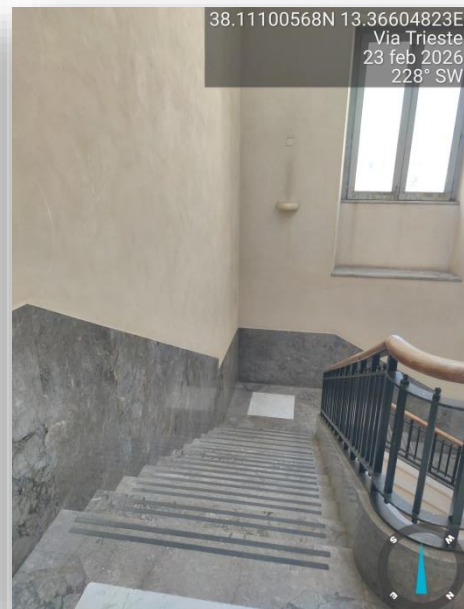
GUIDE NON A NORMA

ASSENZA PERCORSO TATTILE

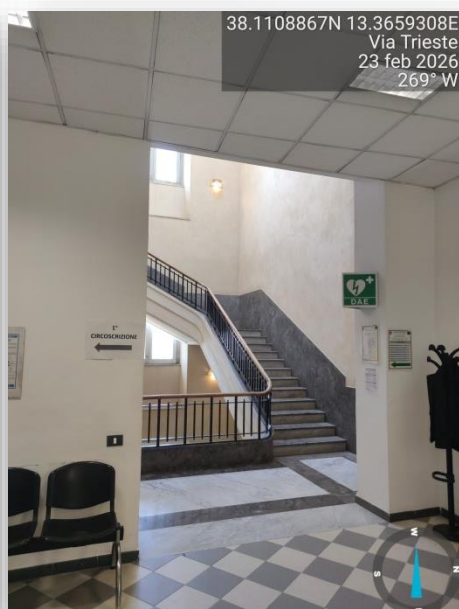
ASSENZA INDICAZIONI IPOVEDENTI

ASSENZA PERCORSO TATTILE

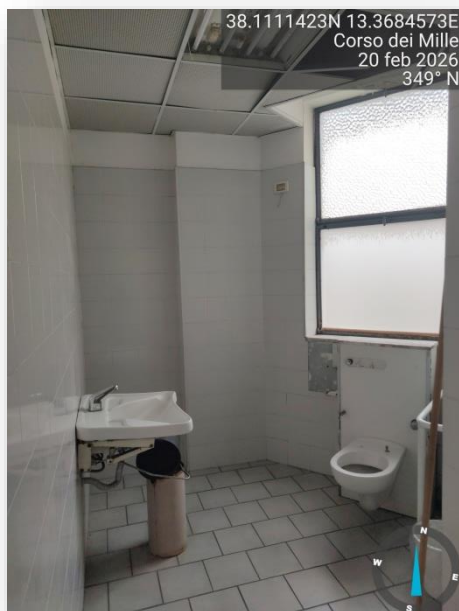
SANITARI NON IDONEI

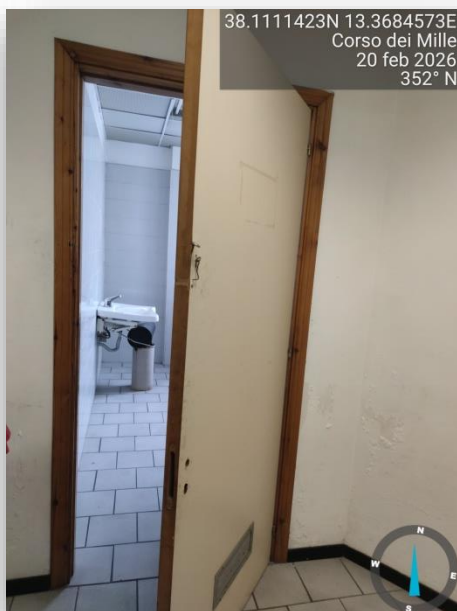
PORTA NON A NORMA

ASSENZA PERCORSO TATTILE

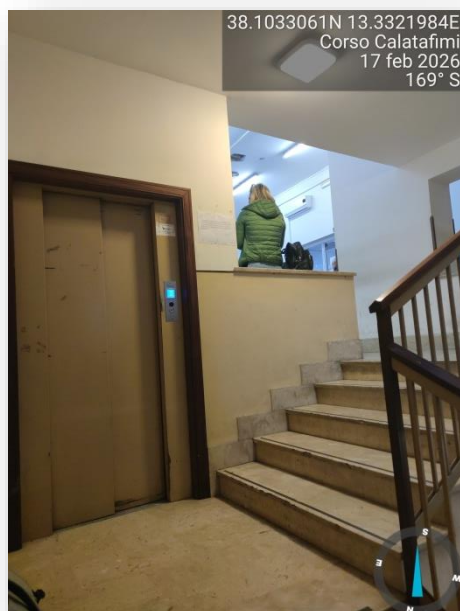
ASSENZA INDICAZIONI IPOVEDENTI

DISPOSITIVI NON IDONEI

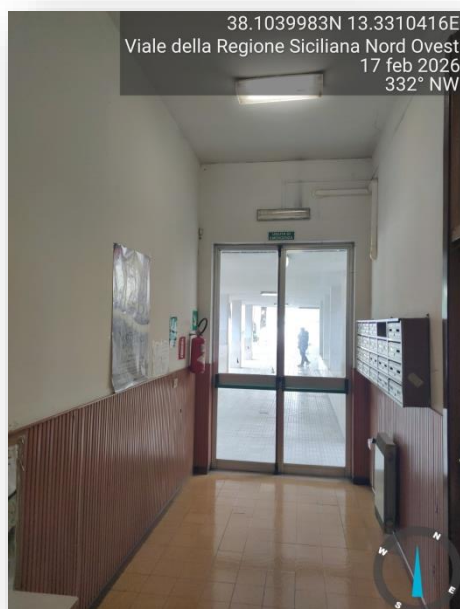
PORTA NON A NORMA

SUPERFICIE SCIVOLOSA

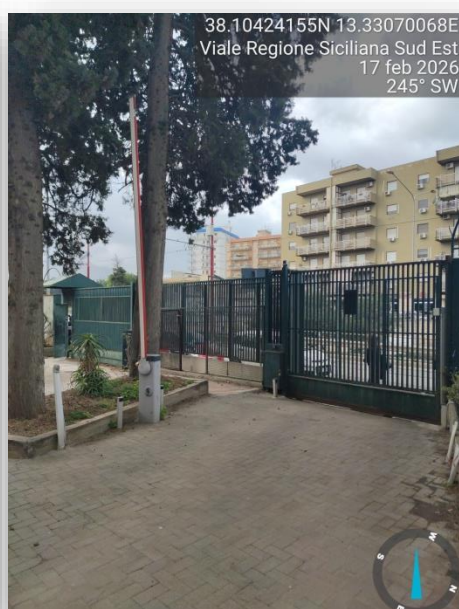
SUPERFICIE DISCONTINUA

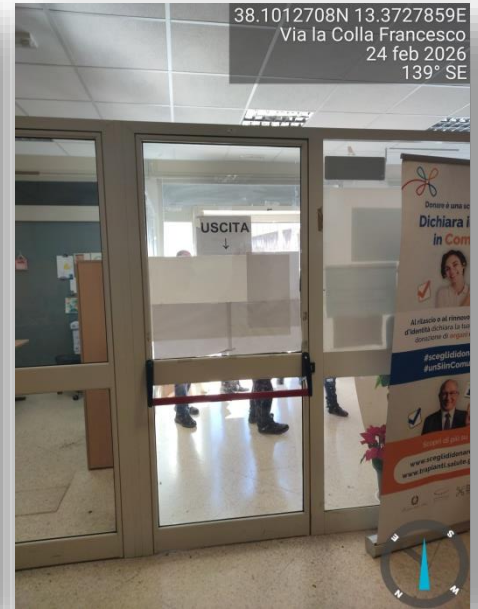
INSUFFICIENZA MANIGLIONI

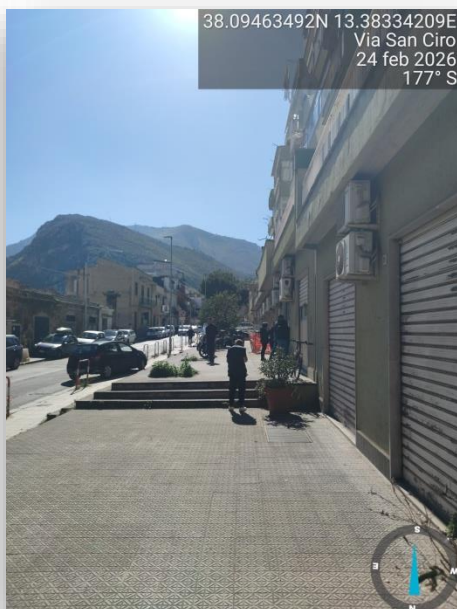
OSTACOLO

DISLIVELLO

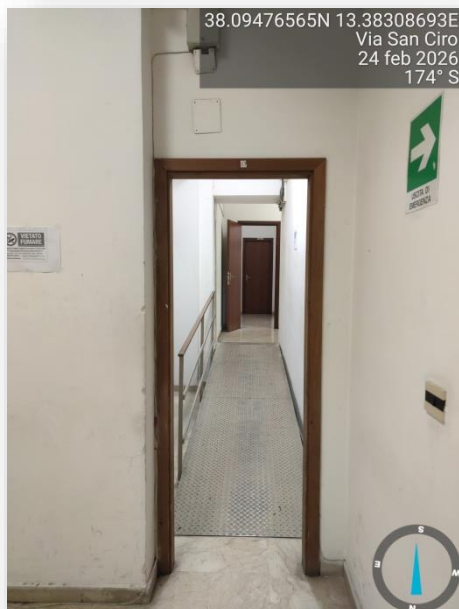
ASSENZA PERCORSO TATTILE

PAVIMENTAZIONE NON IDONEA

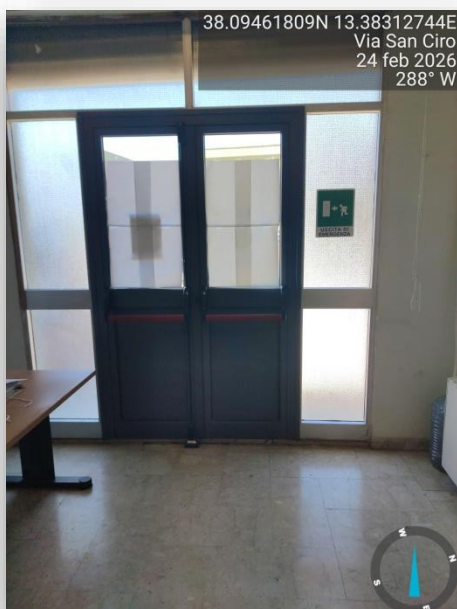
ASSENZA PERCORSO TATTILE

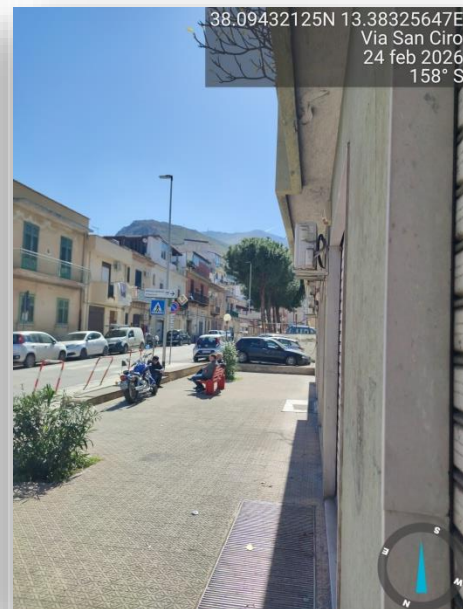
DISLIVELLO

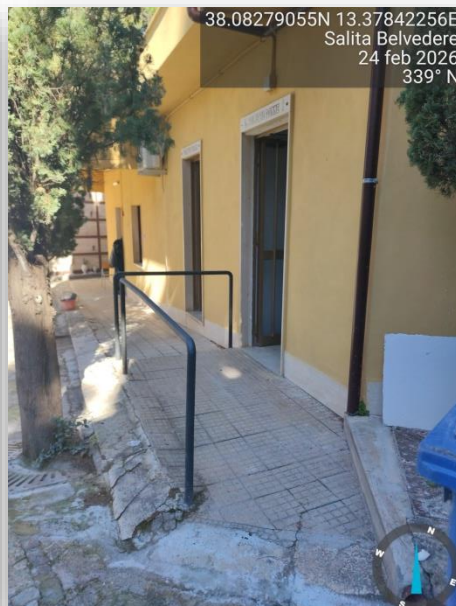
DISLIVELLI

RAMPA NON A NORMA

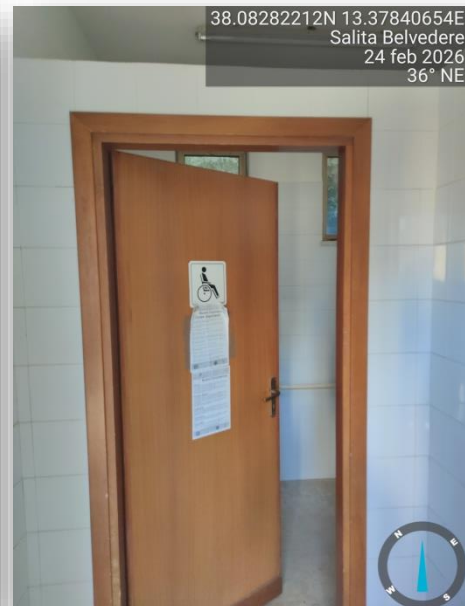
PORTA NON IDONEA

ASSENZA MANIGLIONI
