PIANO PER L'ELIMINAZIONE DELLE BARRIERE ARCHITETTONICHE

Città di Palermo

8. SCHEDE DI RILIEVO EDIFICI SCOLASTICI
ASILI
A_01 - A_26

PEBA

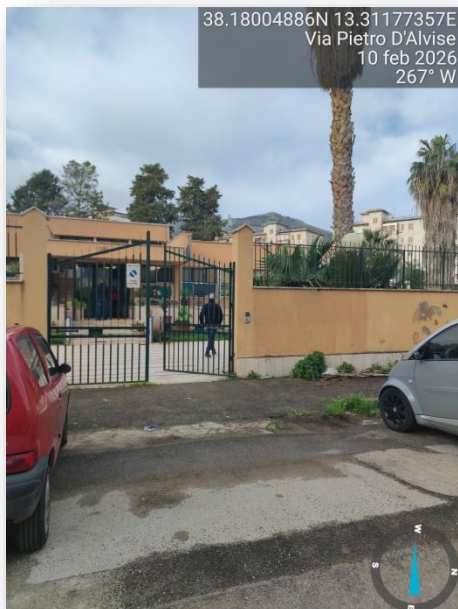
PAVIMENTAZIONE NON ADEGUATA

ASSENZA PAVIMENTAZIONE TATTILE

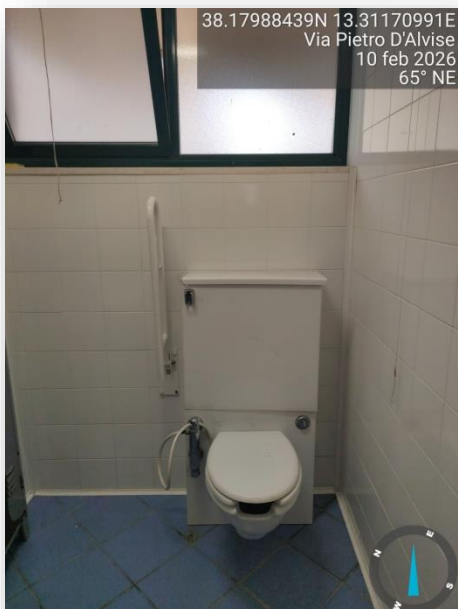
NON FRUIBILE PER IPOVEDENTI

MANIGLIONI INSUFFICIENTI

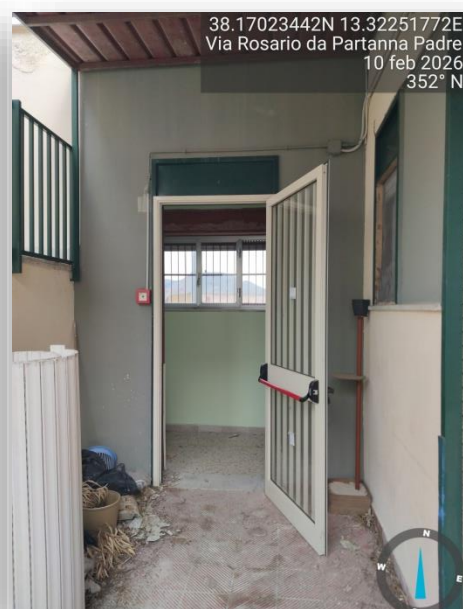
ASSENZA PAVIMENTAZIONE TATTILE

PRESENZA DI VEGETAZIONE

ASSENZA PERCORSO TATTILE

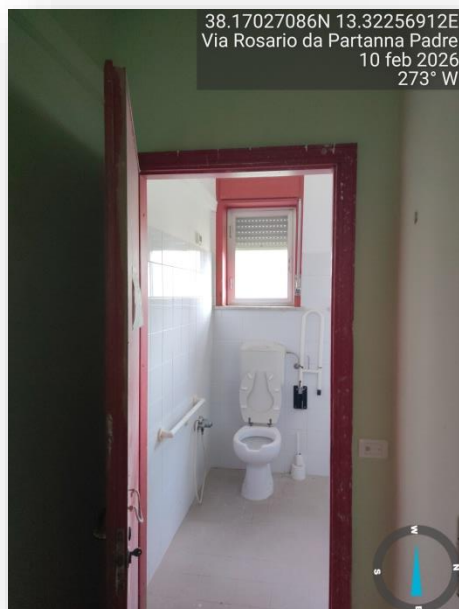
PORTA NON A NORMA

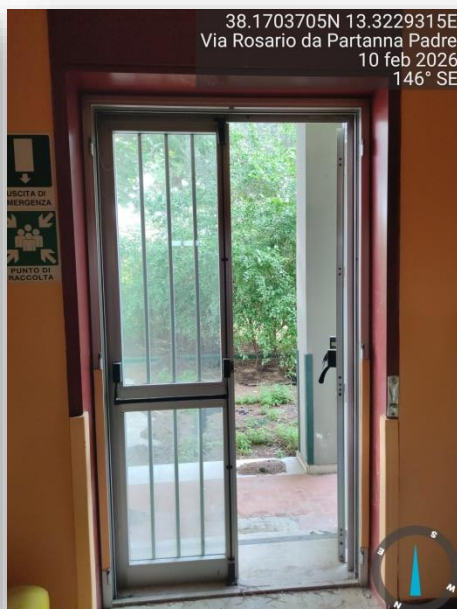
ASSENZA SEGNALETICA IPOVEDENTI

PRESENZA DI VEGETAZIONE

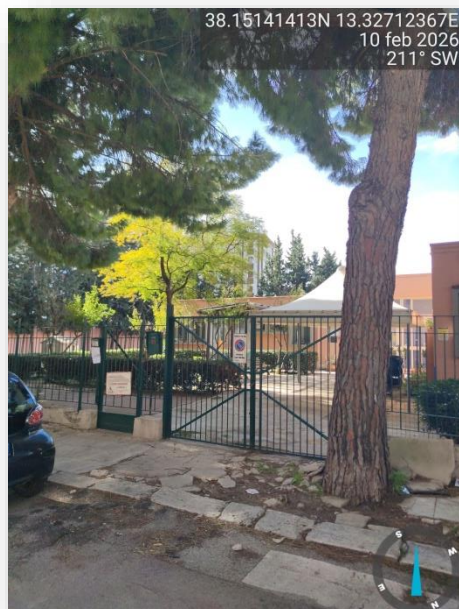
PAVIMENTAZIONE NON IDONEA

PORTA NON A NORMA

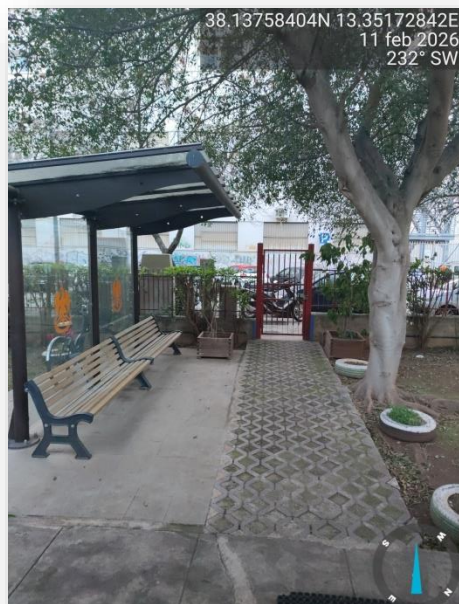
ASSENZA PAVIMENTAZIONE TATTILE

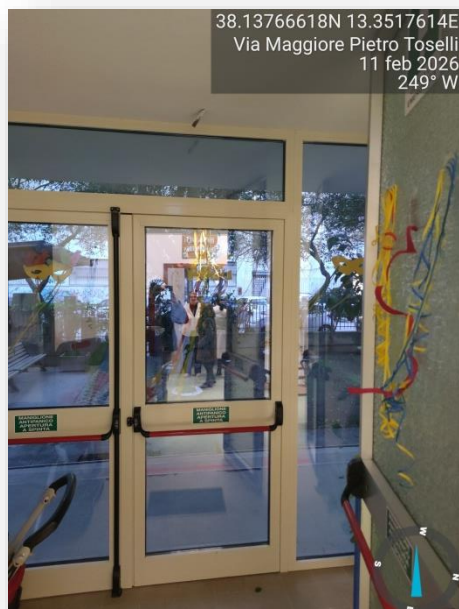
NON FRUIBILE PER IPOVEDENTI

ASSENZA PAVIMENTAZIONE TATTILE

CITOFONO NON IDONEO

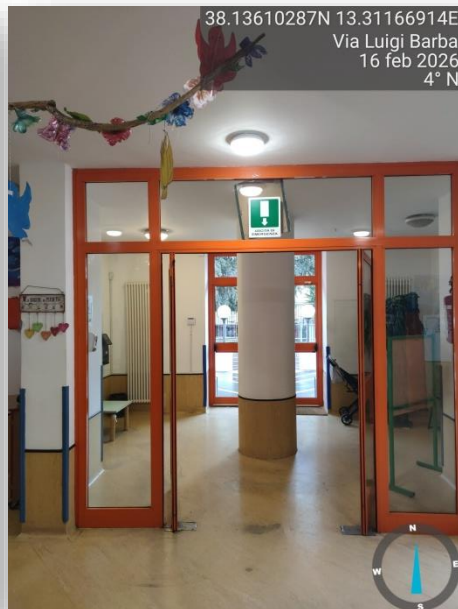
PORTA NON IDONEA

ASSENZA PAVIMENTAZIONE TATTILE

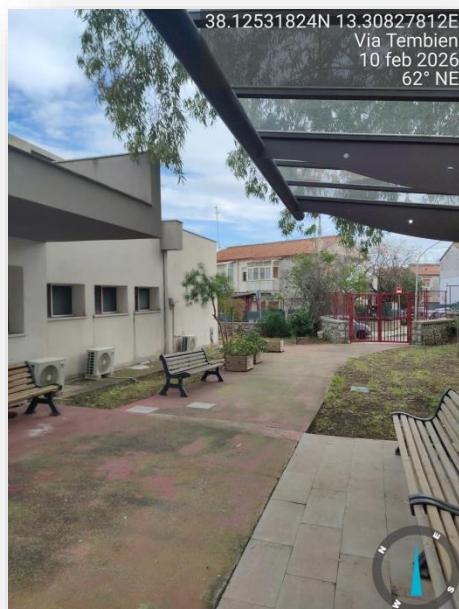
ASSENZA PAVIMENTAZIONE TATTILE

PORTA NON IDONEA

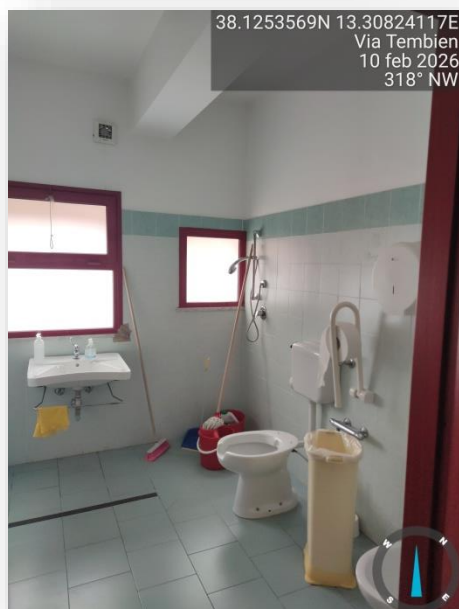
ASSENZA PAVIMENTAZIONE TATTILE

INSUFFICIENZA MANIGLIONI

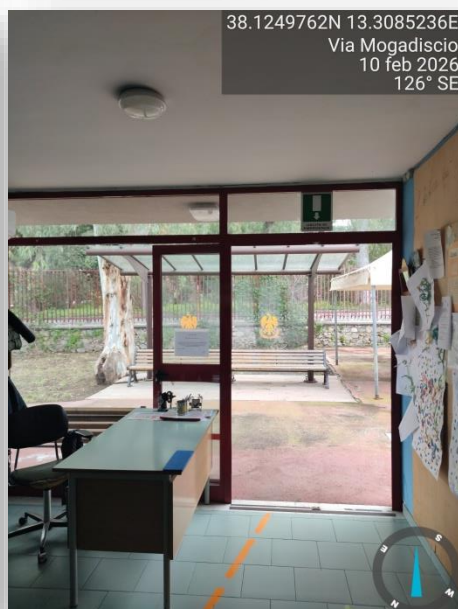
PORTA NON IDONEA

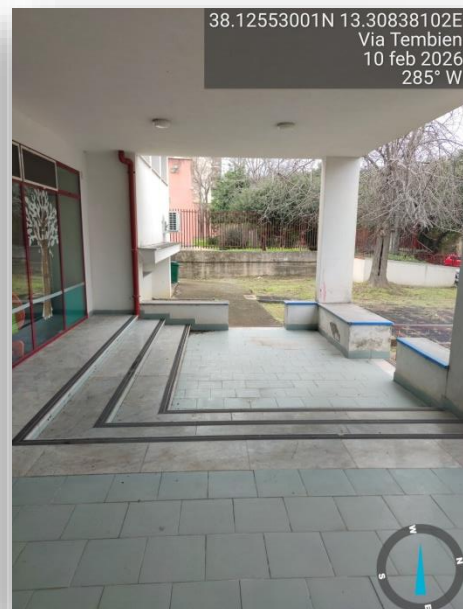
ASSENZA PAVIMENTAZIONE TATTILE, DISLIVELLI

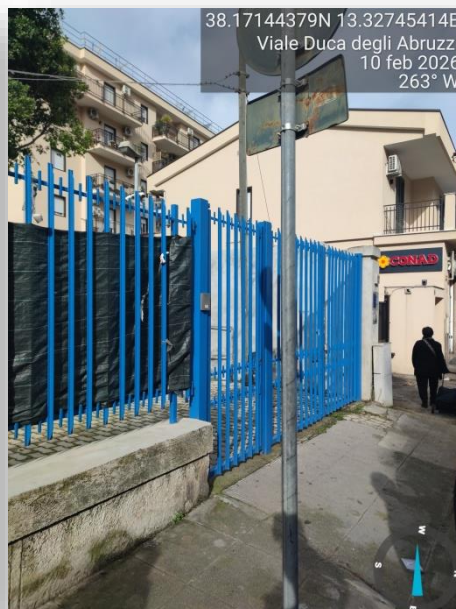
PAVIMENTAZIONE SCONNESSA

CITOFONO NON IDONEO

ASSENZA PAVIMENTAZIONE TATTILE

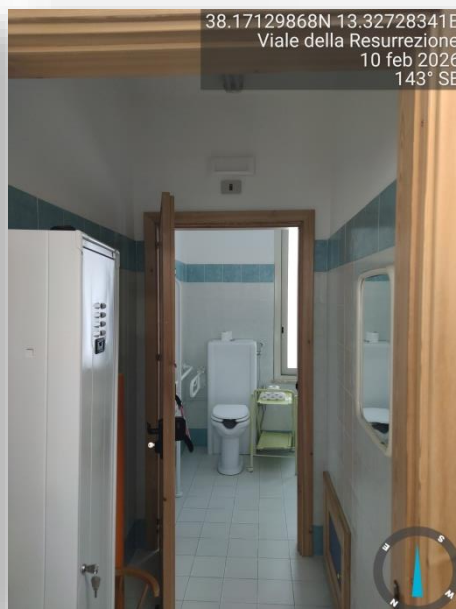
ASSENZA PAVIMENTAZIONE TATTILE

NON FRUIBILE PER IPOVEDENTI

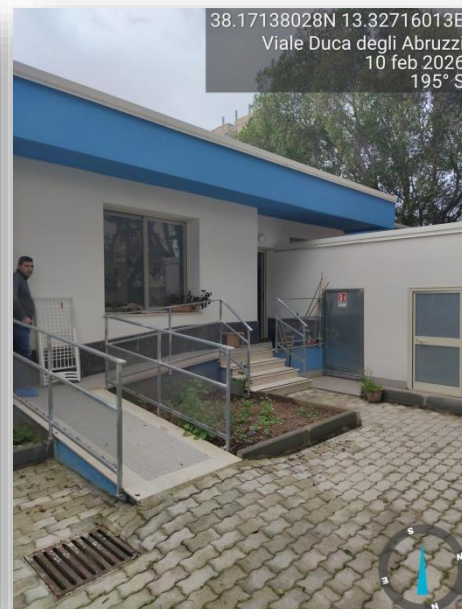
PAVIMENTAZIONE SCONNESSA

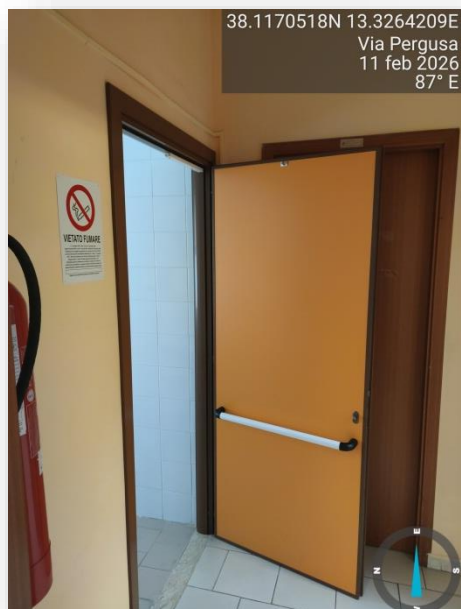
ASSENZA PAVIMENTAZIONE TATTILE

PAVIMENTAZIONE SCONNESSA

ASSENZA INDICAZIONI IPOVEDENTI

PORTA NON NON IDONEA

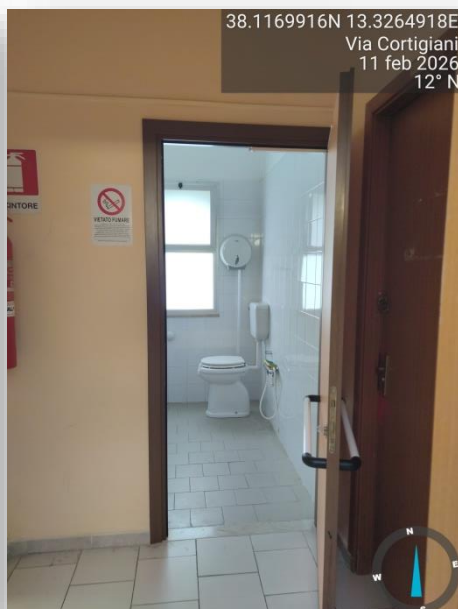
NON FRUIBILE PER IPOVEDENTI

PAVIMENTAZIONE SCONNESSA

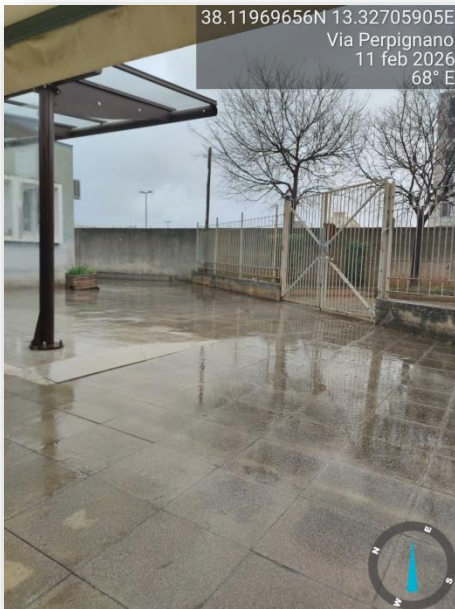
ASSENZA PAVIMENTAZIONE TATTILE

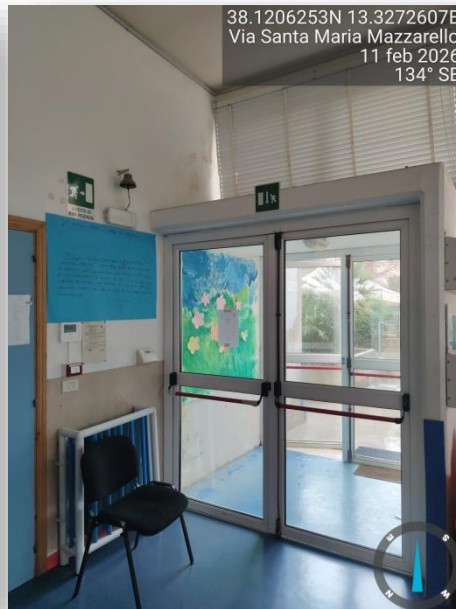
ASSENZA SEGNALEZIONE IPOVEDENTI

NON FRUIBILE PER DIV. ABILI

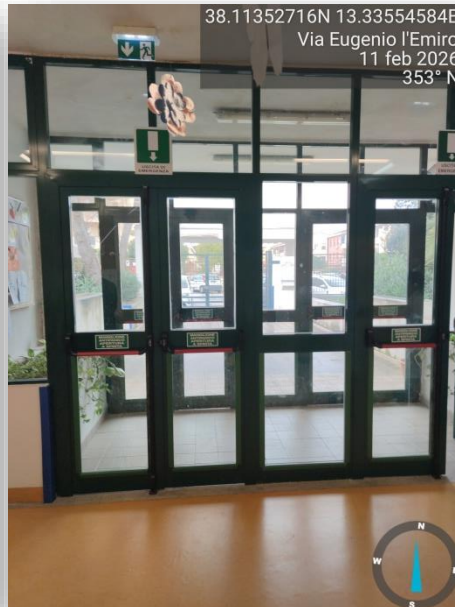
PAVIMENTAZIONE NON IDONEA/ASSENZA
PAVIMENTAZIONE TATTILE

ASSENZA PAVIMENTAZIONE TATTILE

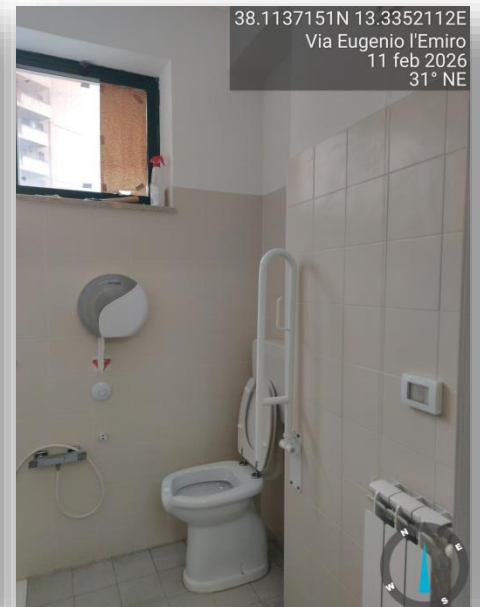
MANIGLIONI INSUFFICIENTI

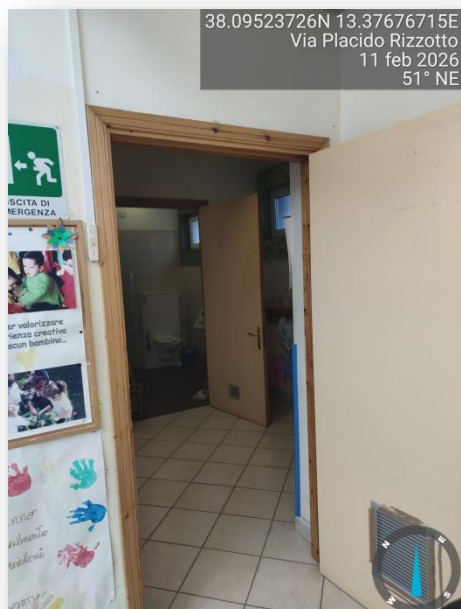
ASSENZA MANIGLIONE PORTA

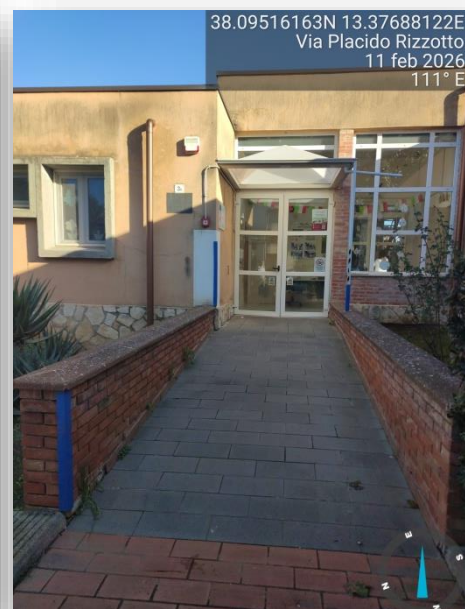
ASSENZA INDICAZIONI IPOVEDENTI

ASSENZA PAVIMENTAZIONE TATTILE

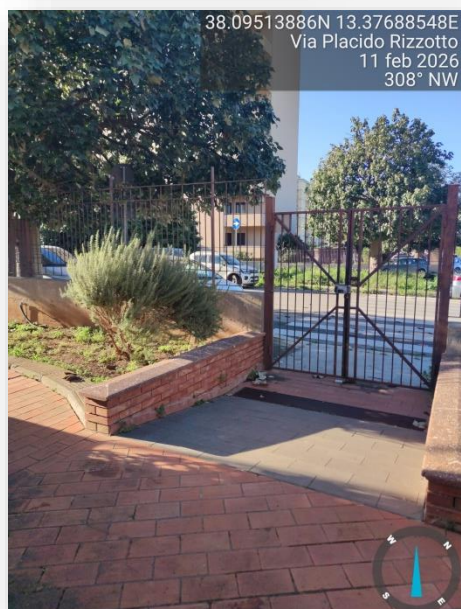
ASSENZA PAVIMENTAZIONE TATTILE/PENDENZA
ECESSIVA

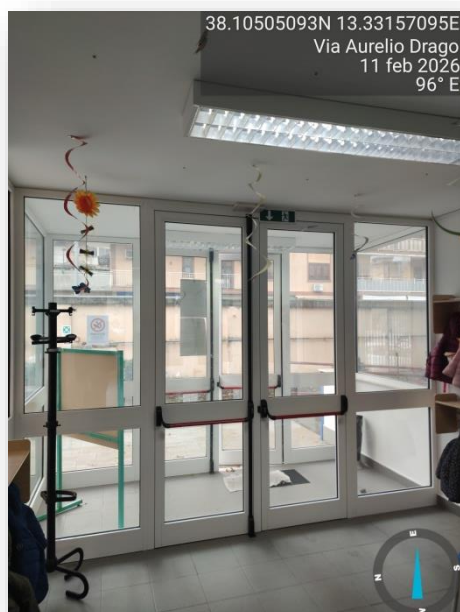
ASSENZA INDICAZIONI IPOVEDENTI

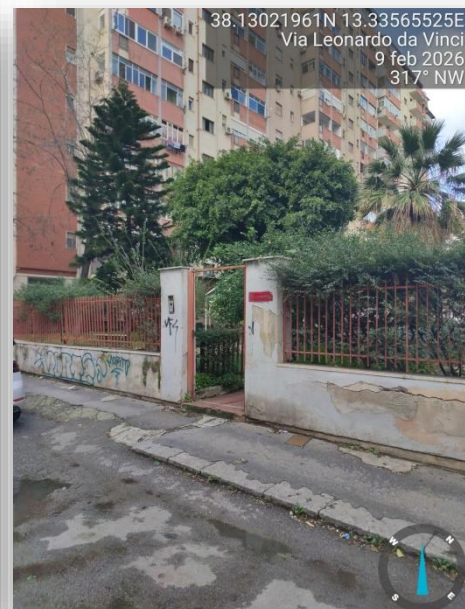
PENDENZA ECCESSIVA

PAVIMENTAZIONE SCONNESSA

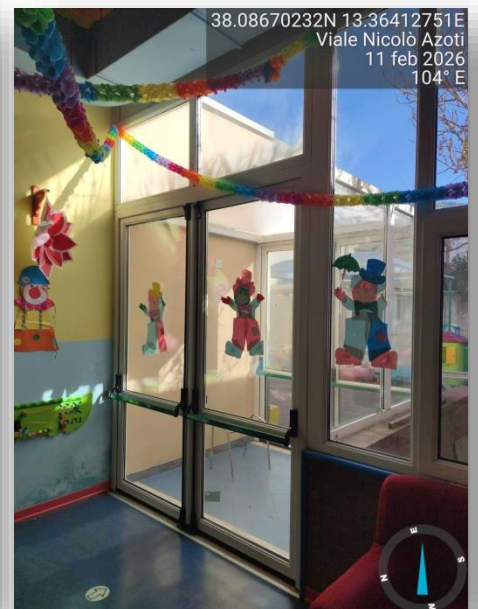
INSUFFICIENZA MANIGLIONI

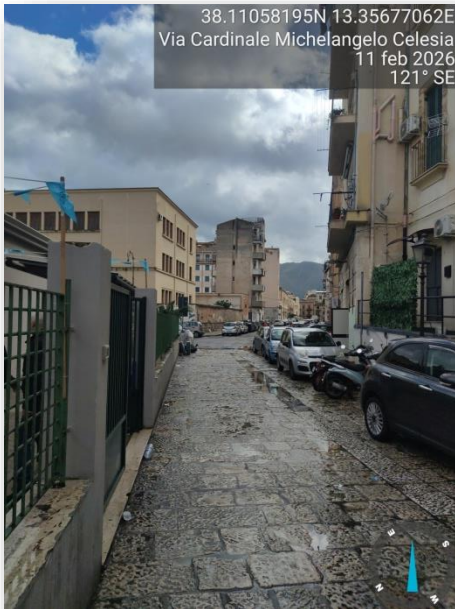
CITOFONO NON IDONEO/PAVIMENTAZIONE
SCONNESSA

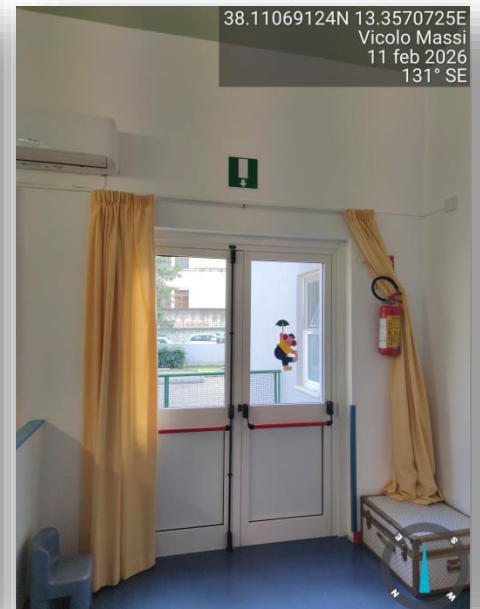
ASSENZA PAVIMENTAZIONE TATTILE

ASSENZA PERCORSO TATTILE

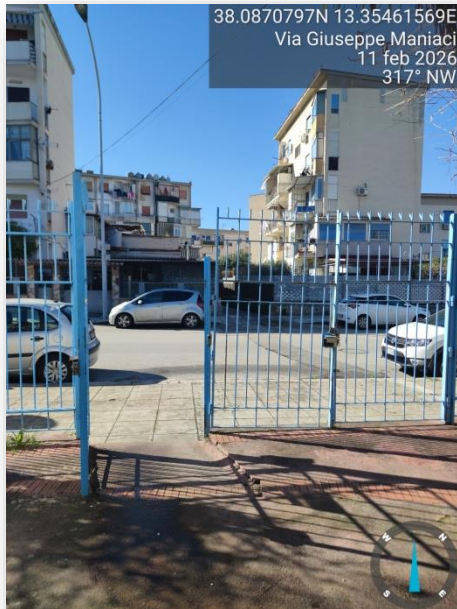
ASSENZA PAVIMENTAZIONE TATTILE

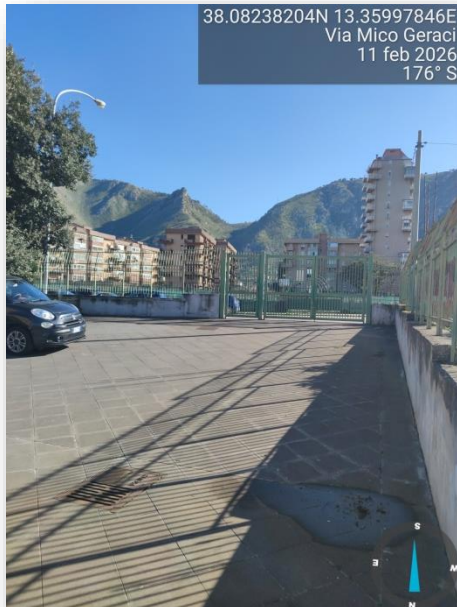
ASSENZA PAVIMENTAZIONE TATTILE

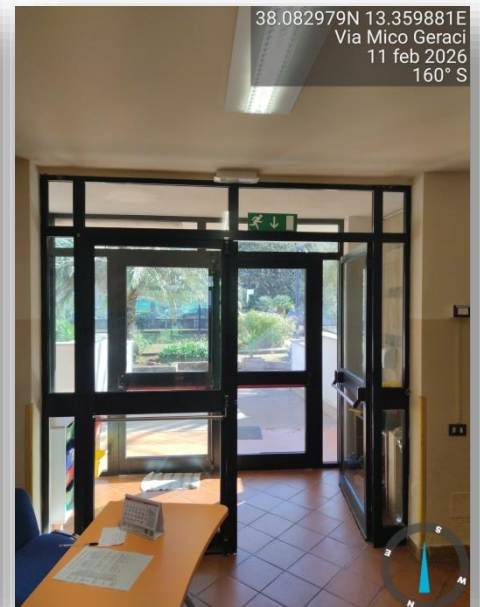
ASSENZA PAVIMENTAZIONE TATTILE

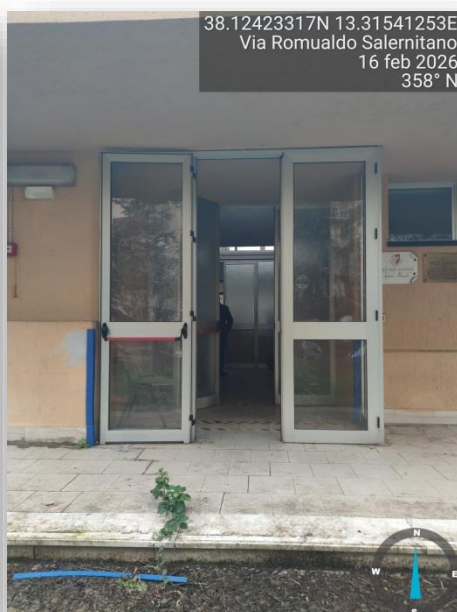
ASSENZA PAVIMENTAZIONE TATTILE

DISLIVELLO

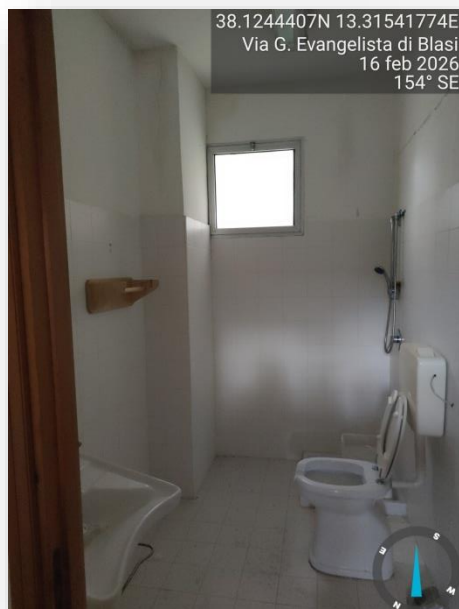
NON FRUIBILE PER DIV. ABILI

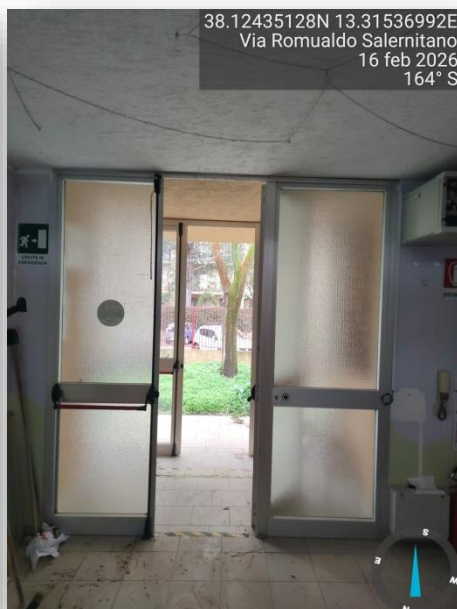
PORTA NON IDONEA

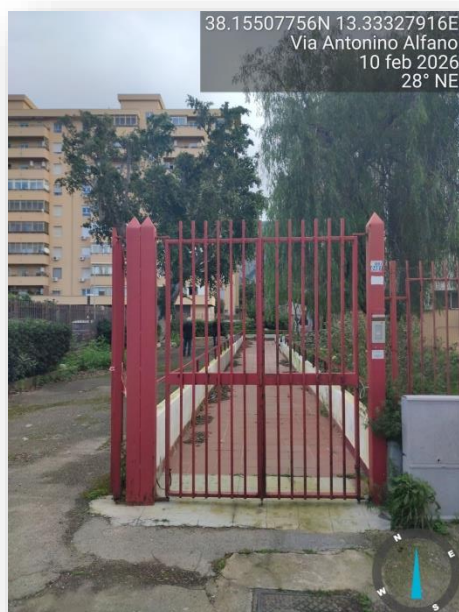
ASSENZA CAMPANELLO RICH. ASSISTENZA

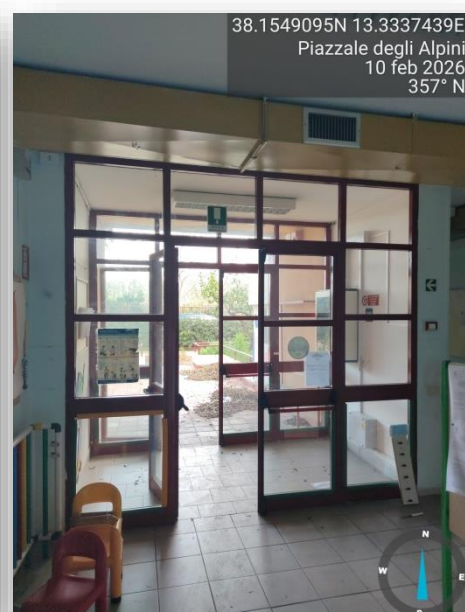
ASSENZA PAVIMENTAZIONE TATTILE

ASSENZA SEGNALE PER IPOVEDENTI

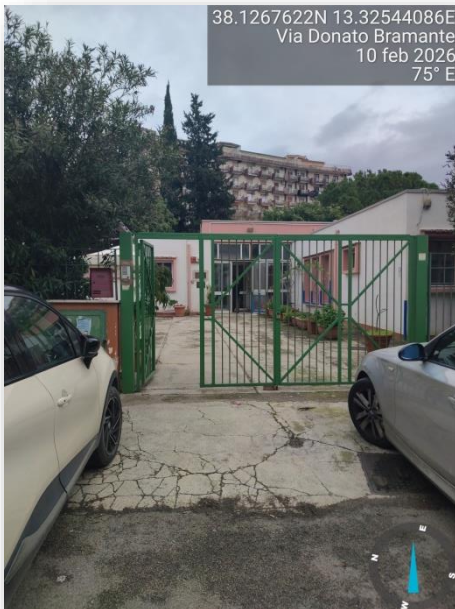
PAVIMENTAZIONE SCONNESSA

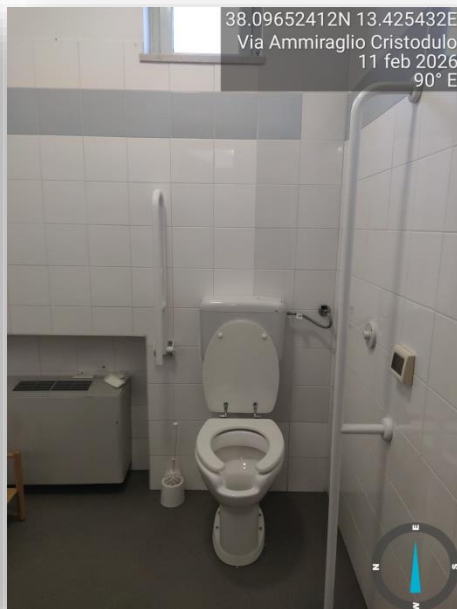
ASSENZA INDICAZIONI IPOVEDENTI

NON FRUIBILE PER IPOVEDENTI

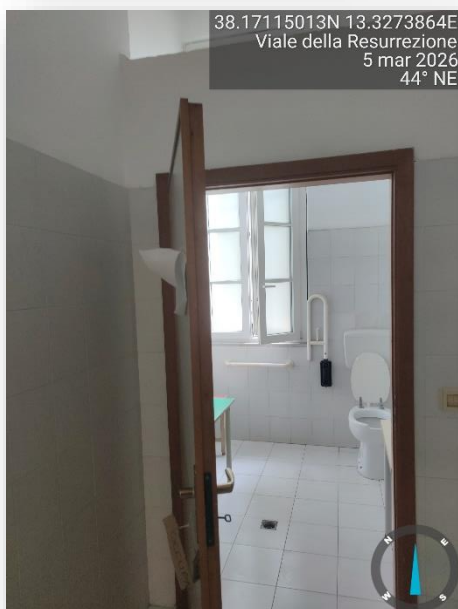
PAVIMENTAZIONE NON IDONEA

NON FRUIBILE PER IPOVEDENTI

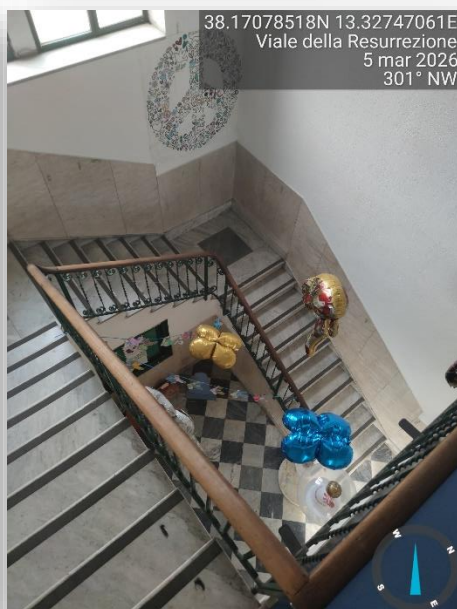
ASSENZA PAVIMENTAZIONE TATTILE

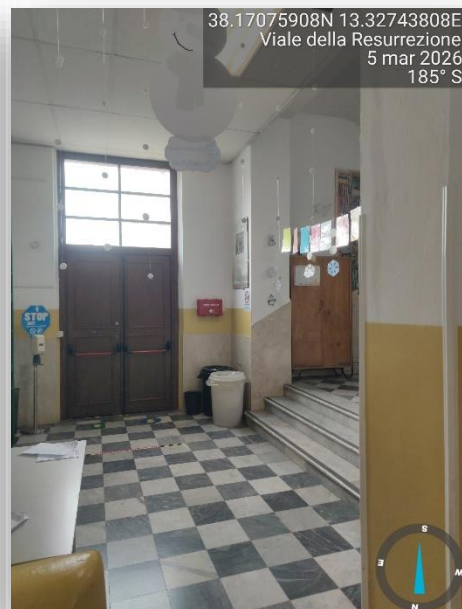
ASSENZA PAVIMENTAZIONE TATTILE

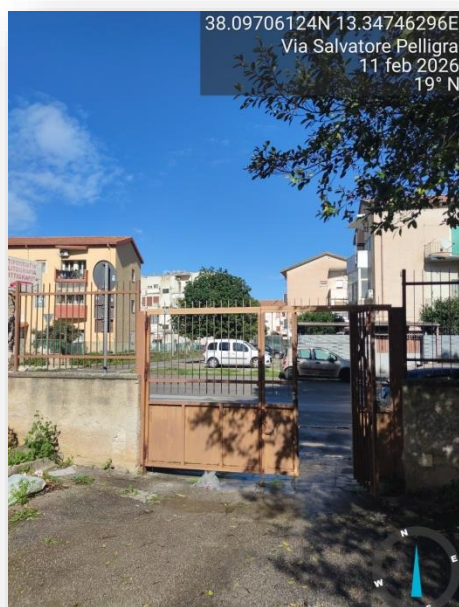
PAVIMENTAZIONE SCONNESSA

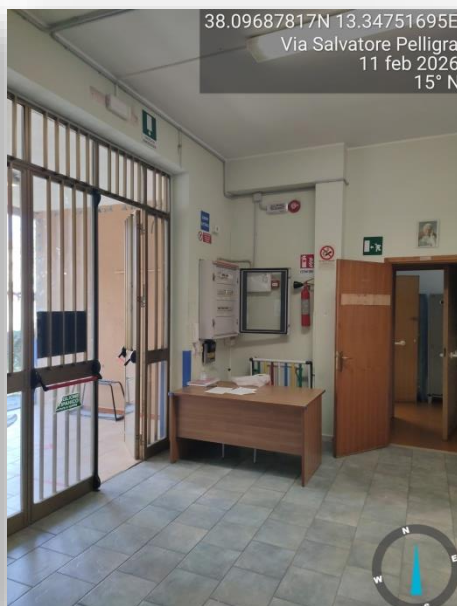
ASSENZA PAVIMENTAZIONE TATTILE

NON FRUIBILE

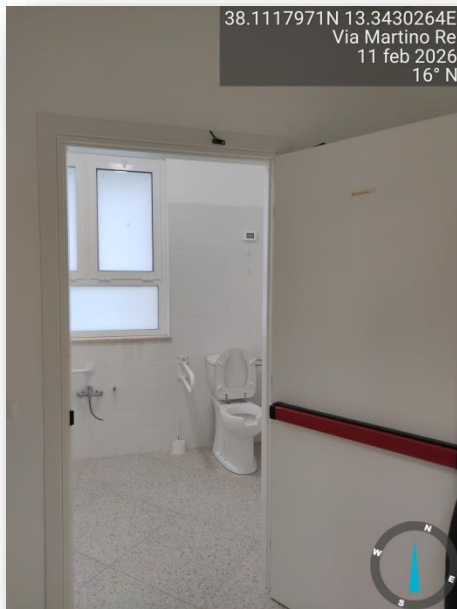
NON FRUIBILE PER IPOVEDENTI

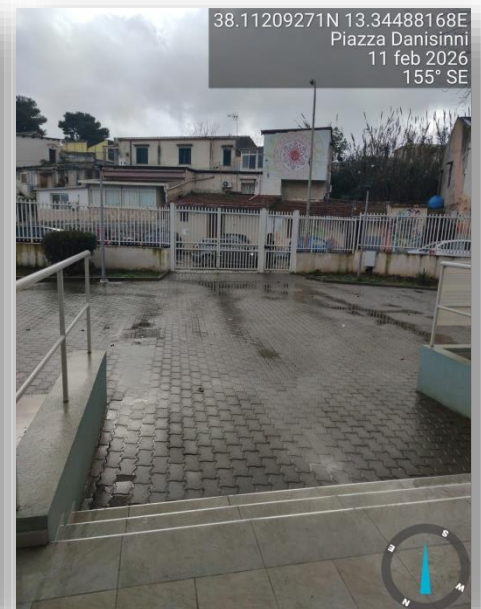
ASSENZA PAVIMENTAZIONE TATTILE
