PIANO PER L'ELIMINAZIONE DELLE BARRIERE ARCHITETTONICHE

Città di Palermo

9. SCHEDE DI RILIEVO EDIFICI SCOLASTICI
SCUOLE
S_01 - S_28

PEBA

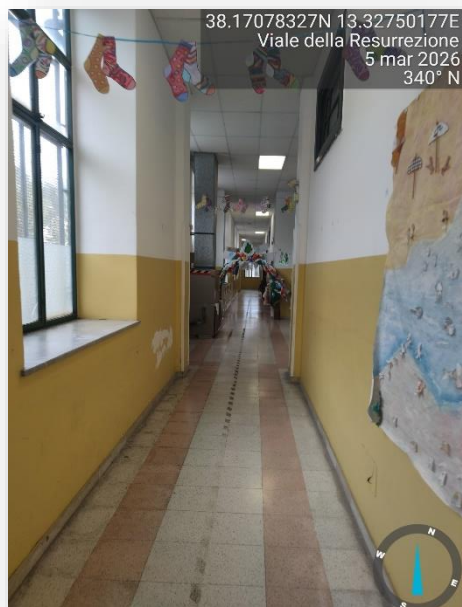
ASSENZA PAVIMENTAZIONE TATTILE

PORTA NON IDONEA

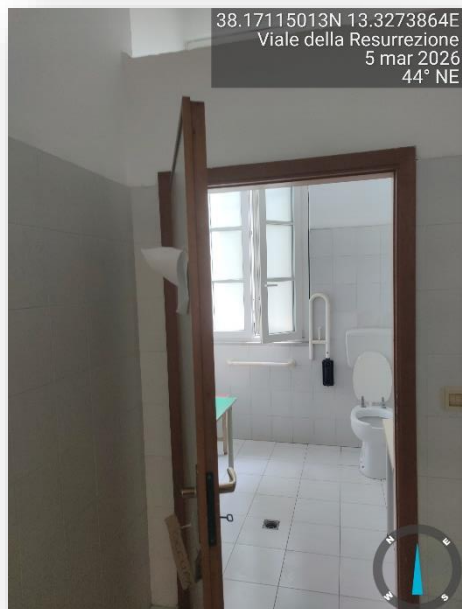
ASSENZA PAVIMENTAZIONE TATTILE

NON FRUIBILE PER IPOVEDENI

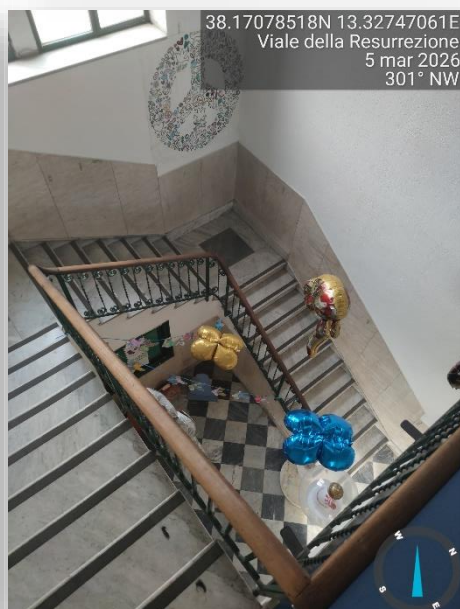
ASSENZA PERCORSO TATTILE

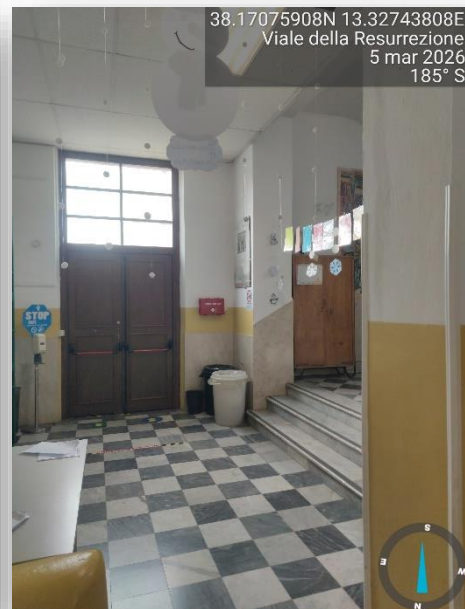
ASSENZA PAVIMENTAZIONE TATTILE

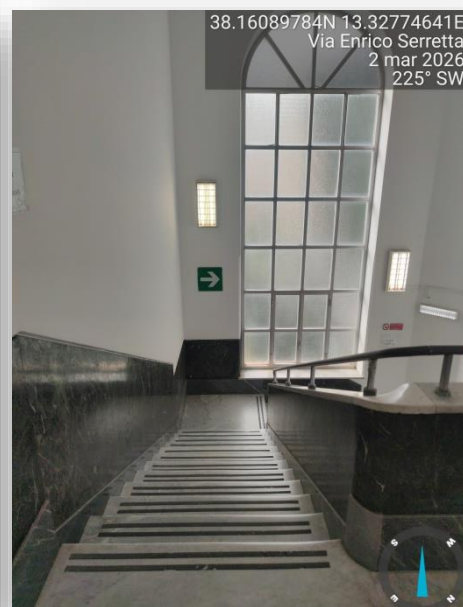
INSUFFICIENZA MANIGLIONI

OSTACOLO

ASSENZA PERCORSO TATTILE

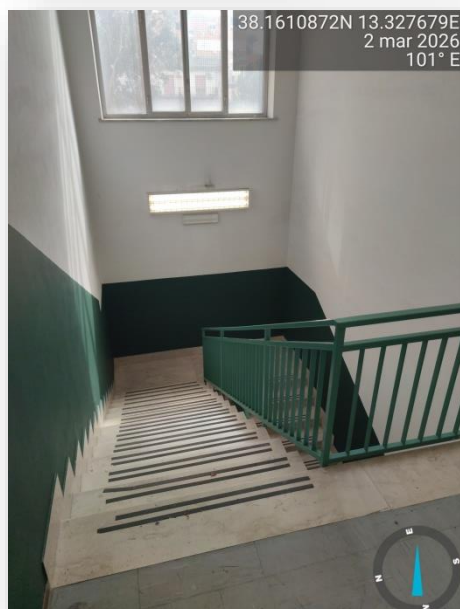
ASSENZA PERCORSO TATTILE

CROMATISMI NON IDONEI

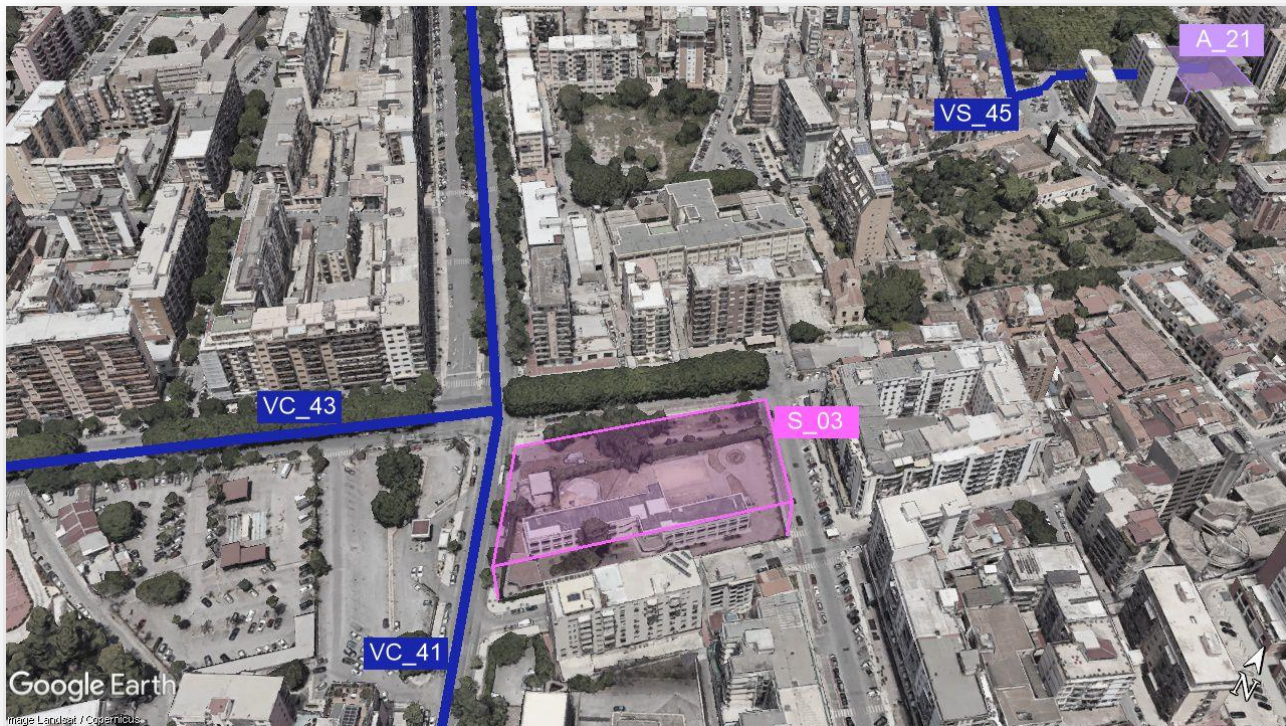
SUPERFICIE DISCONTINUA

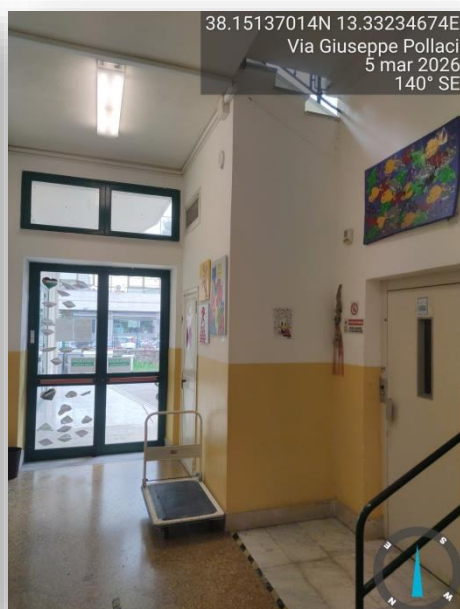
ASSENZA PAVIMENTAZIONE TATTILE

PORTA NON IDONEA

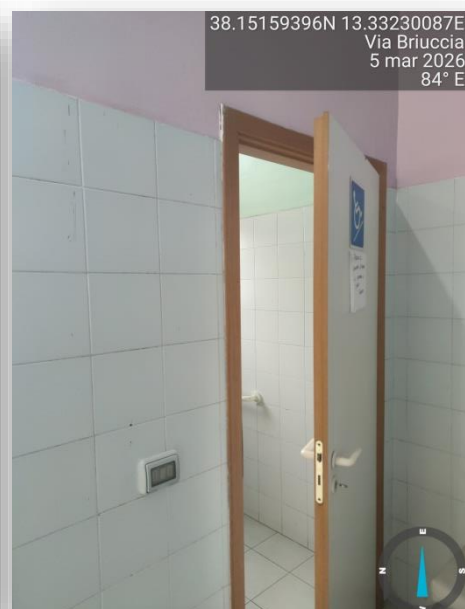
PORTA NON IDONEA

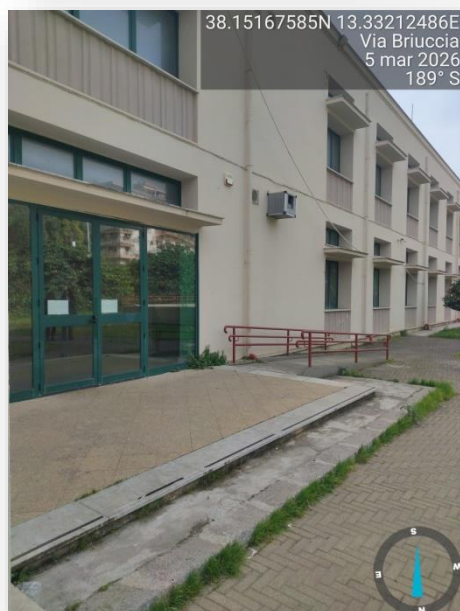
ASSENZA PAVIMENTAZIONE TATTILE

PORTA NON IDONEA

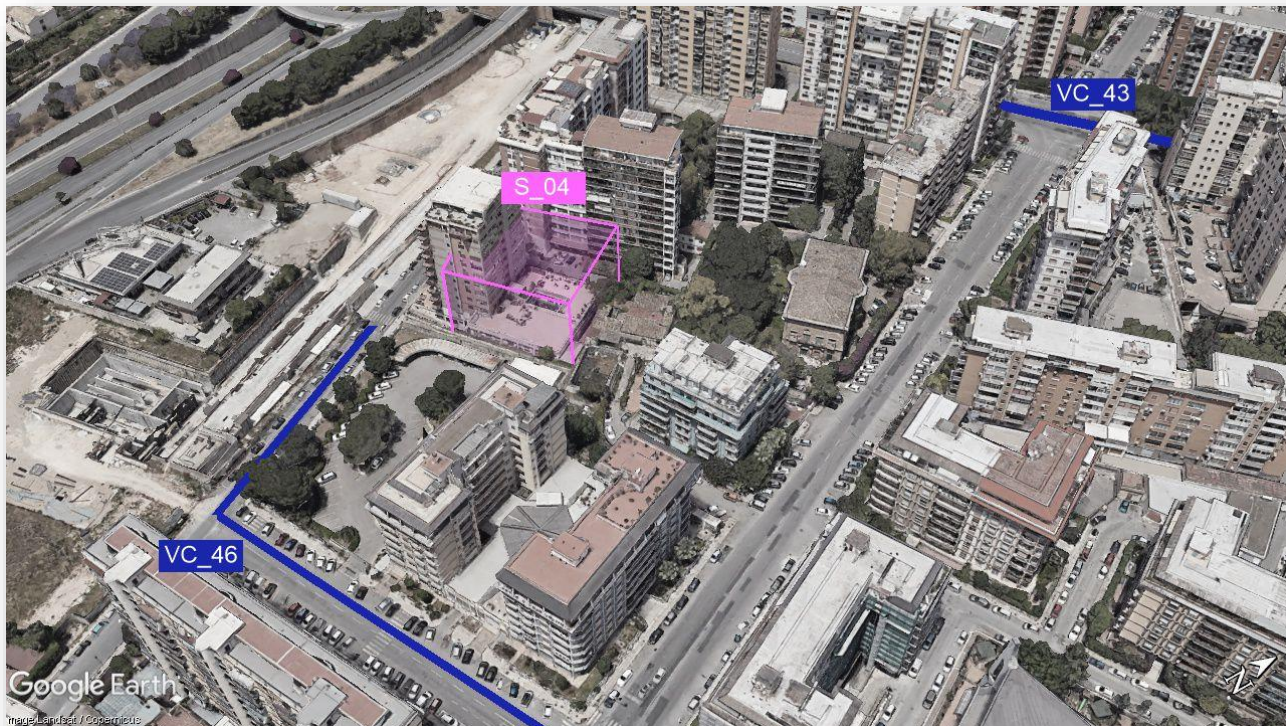
ASSENZA PERCORSO TATTILE

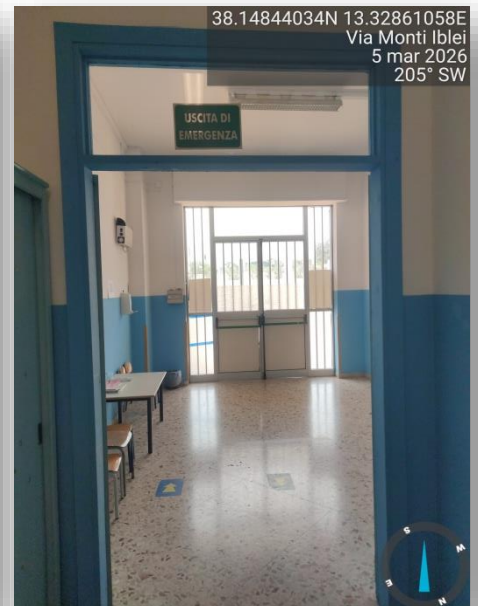
NON FRUIBILE PER IPOVIDENTI

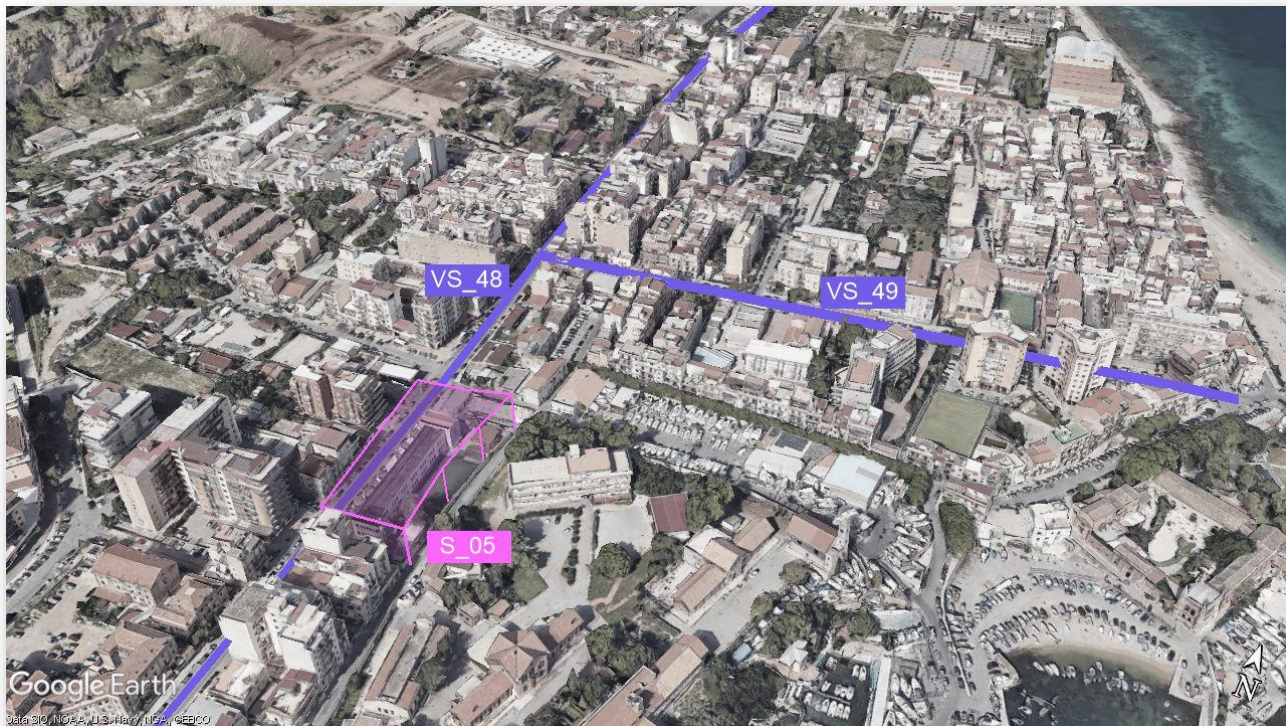
ASSENZA PAVIMENTAZIONE TATTILE

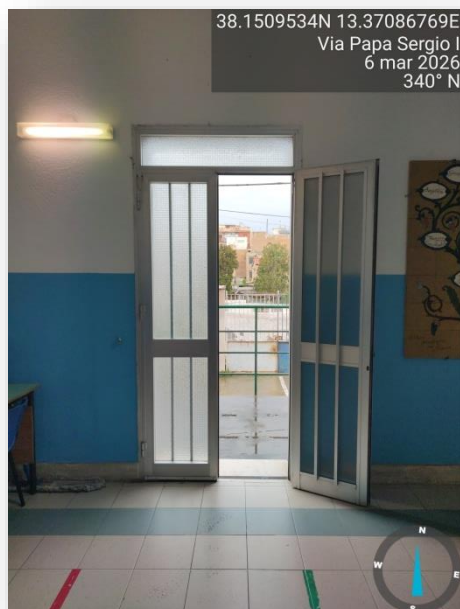
PORTA NON IDONEA

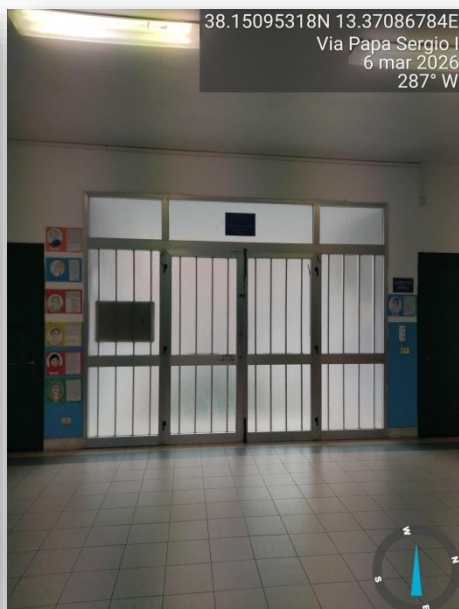
ASSENZA PAVIMENTAZIONE TATTILE

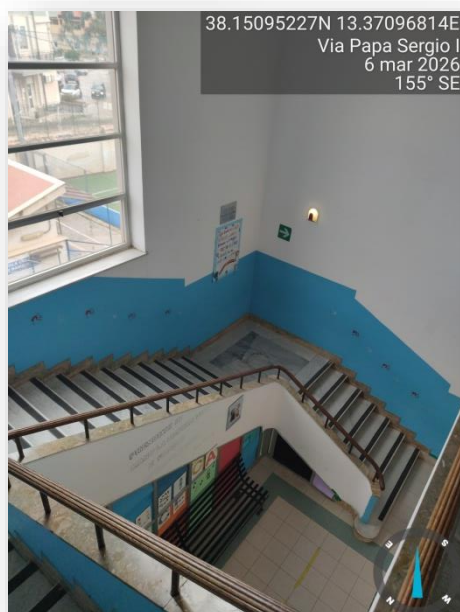
PORTA NON IDONEA

ASSENZA PERCORSO TATILE

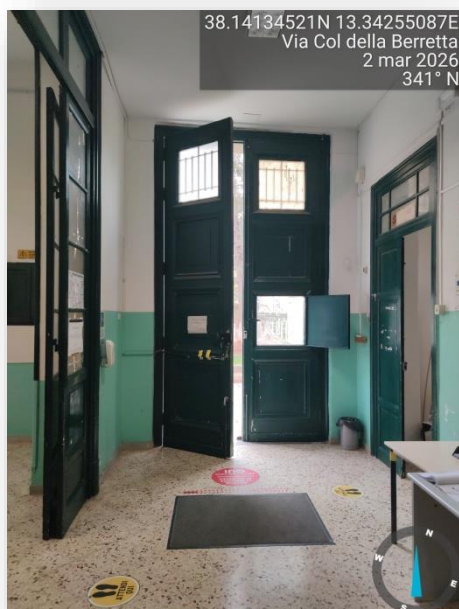
ASSENZA DISPOSITIVI RICH. ASSISTENZA

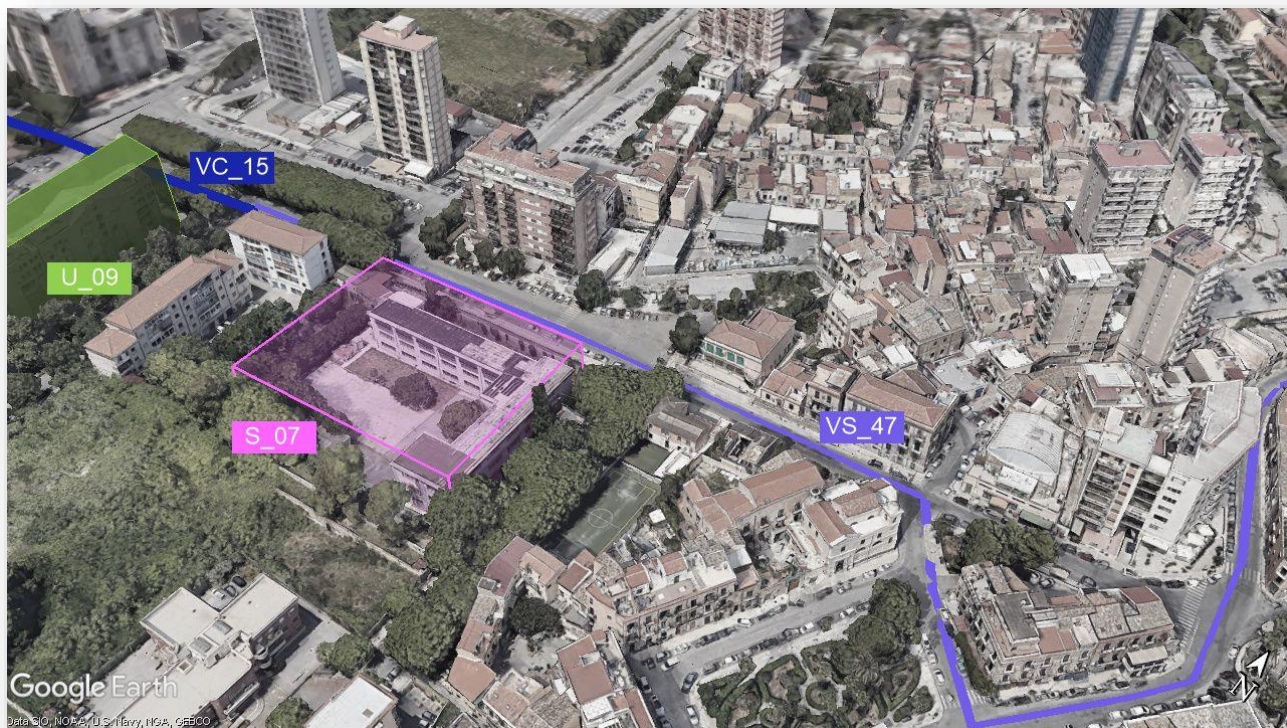
ASSENZA PAVIMENTAZIONE
TATTILE/OSTACOLO

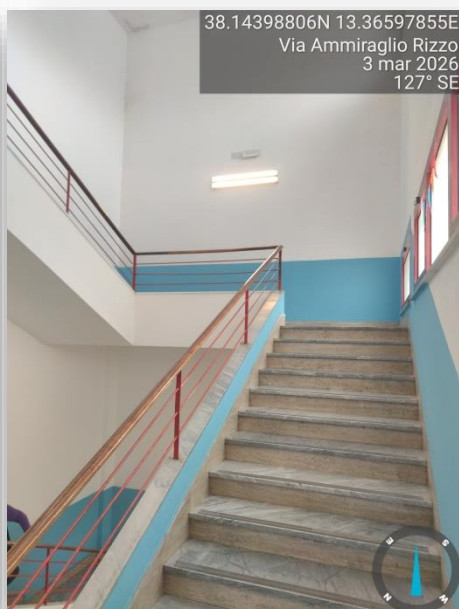
MANIGLIONI INSUFFICIENTI

ASSENZA PERCORSO TATTILE

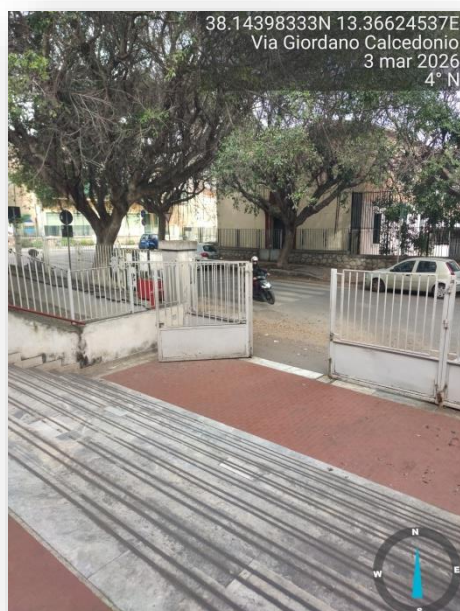
NON FRUIBILE PER IPOVEDENTI

OSTACOLO/ASSENZA PAVIMENTAZIONE
TATTILE

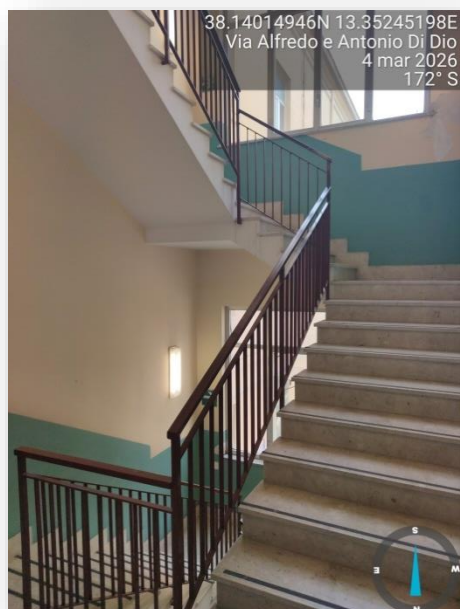
ASSENZA PERCORSO TATTILE

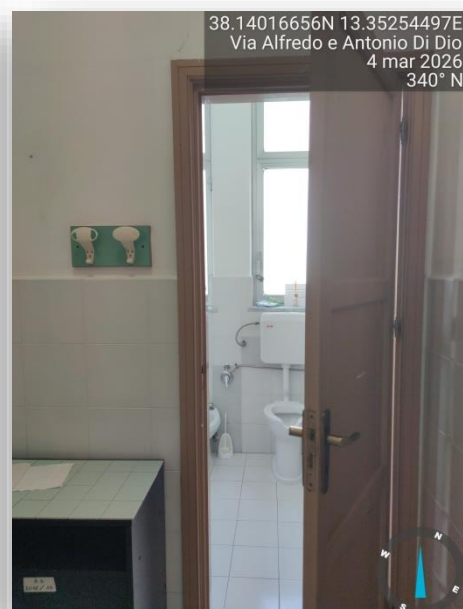
DISPOSIZIONE ERRATA

PORTA NON IDONEA

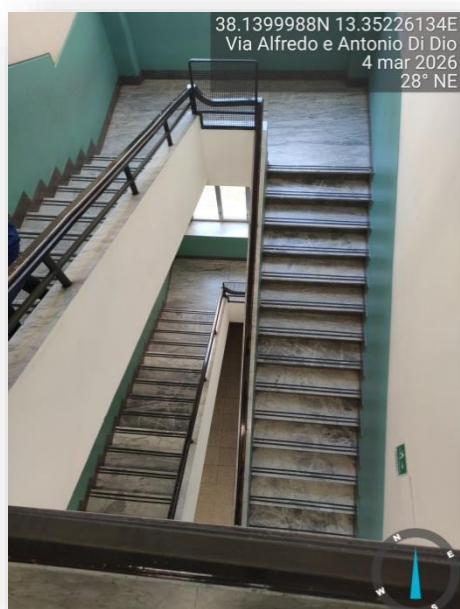
ASSENZA PERCORSO TATTILE

PORTA NON IDONEA

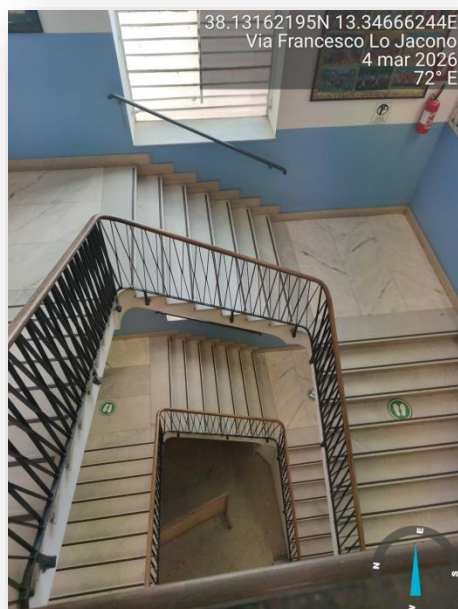
ASSENZA PERCORSO TATTILE

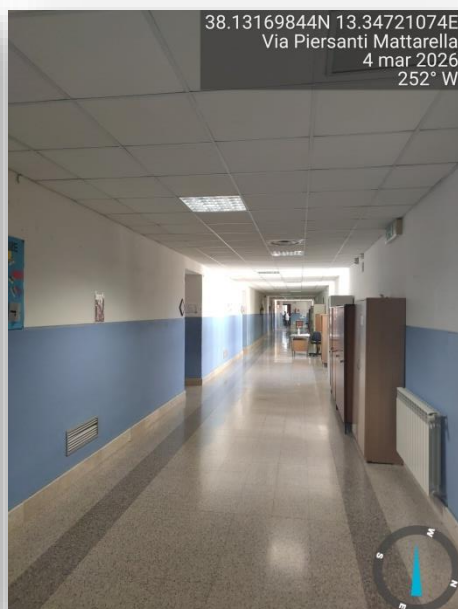
ASSENZA PAVIMENTAZIONE TATTILE

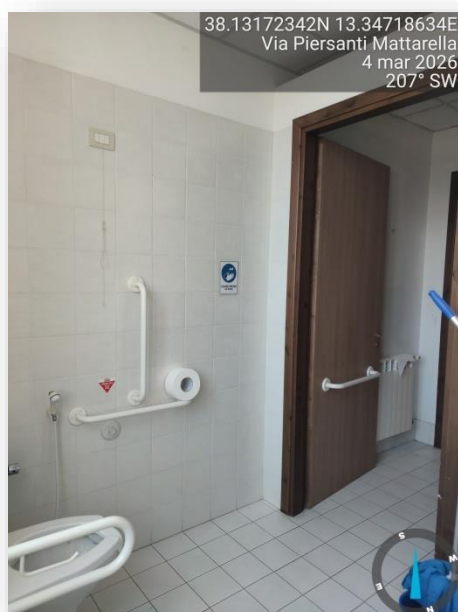
ASSENZA PAVIMENTAZIONE TATTILE

NON FRUIBILE PER IPOVEDENTI

PORTA NON IDONEA

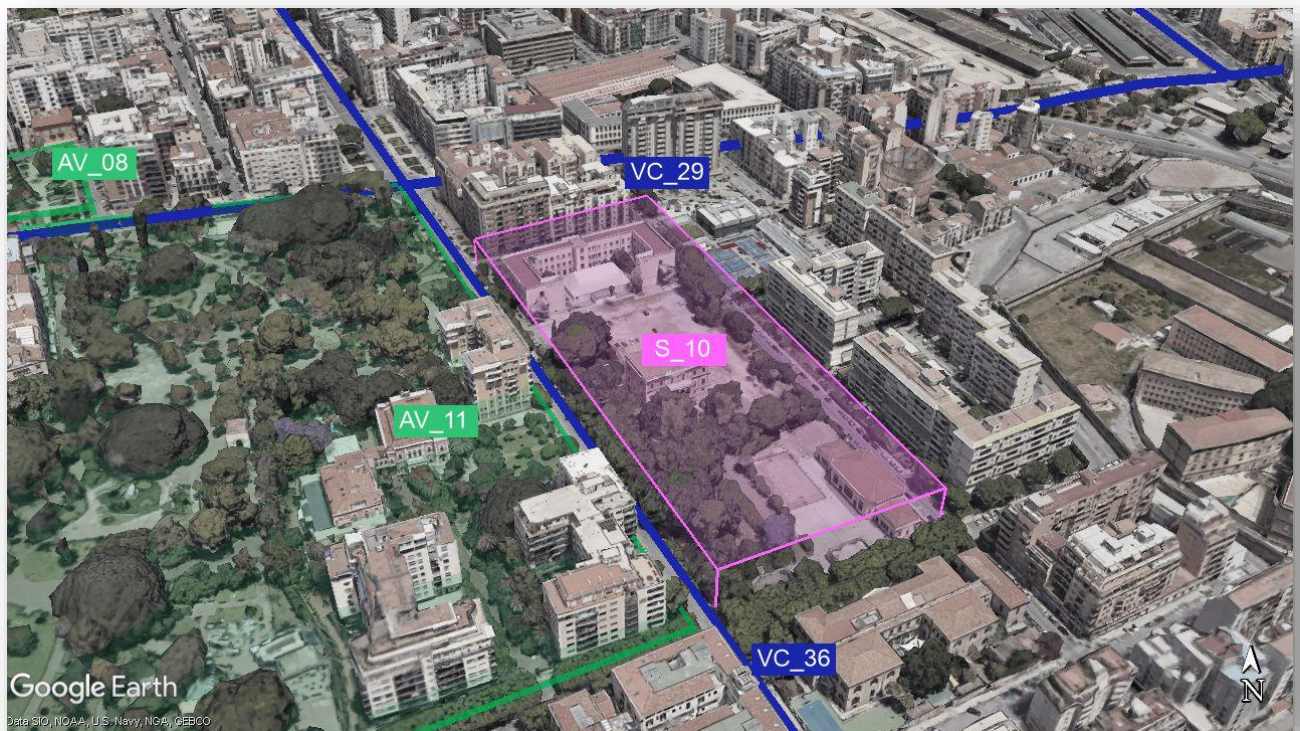
ASSENZA PAVIMENTAZIONE TATTILE

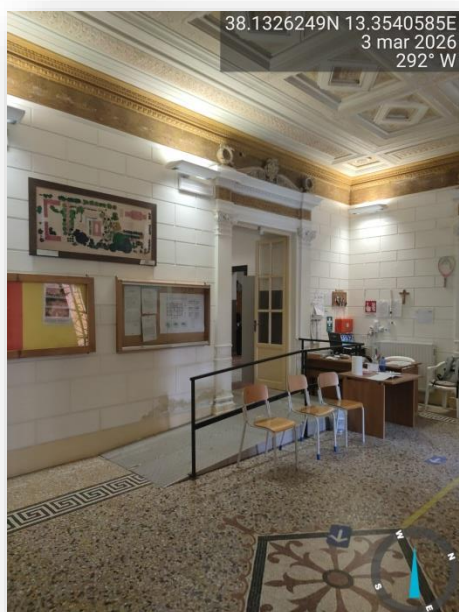
NON FRUIBILE

ASSENZA PERCORSO TATTILE/INDICAZIONI
NON IDONEE

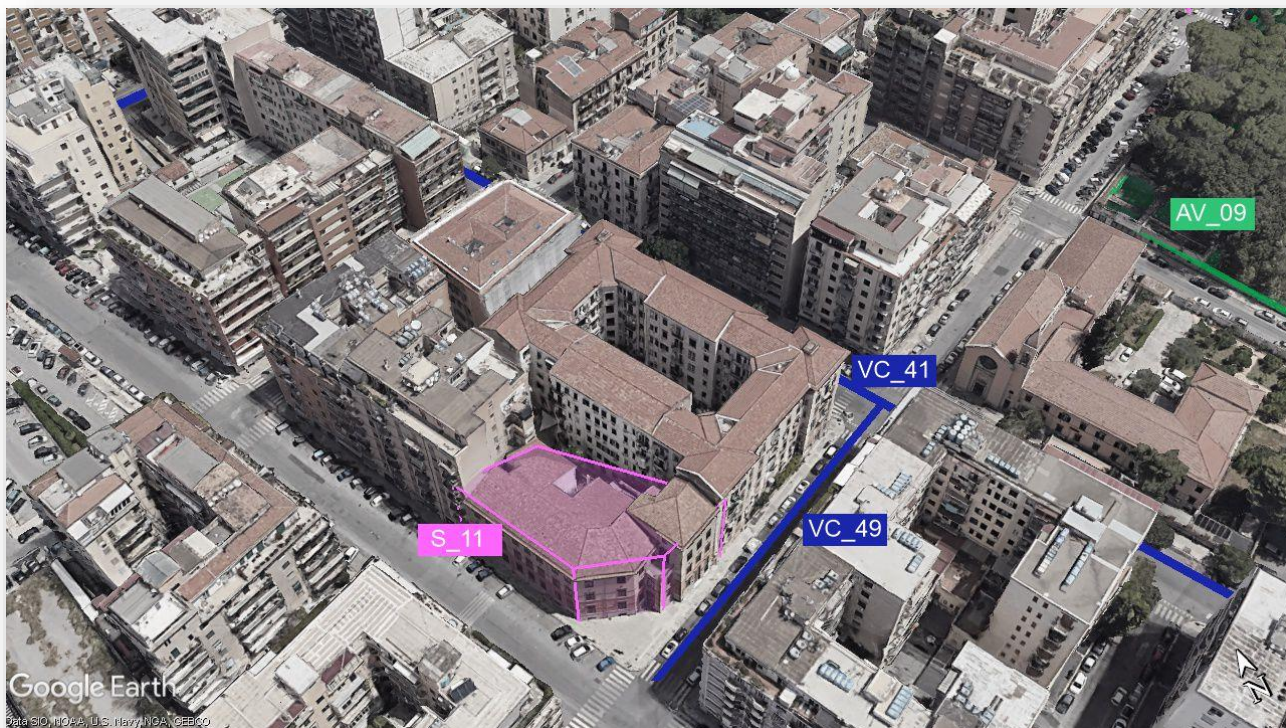
ASSENZA PAVIMENTAZIONE TATTILE

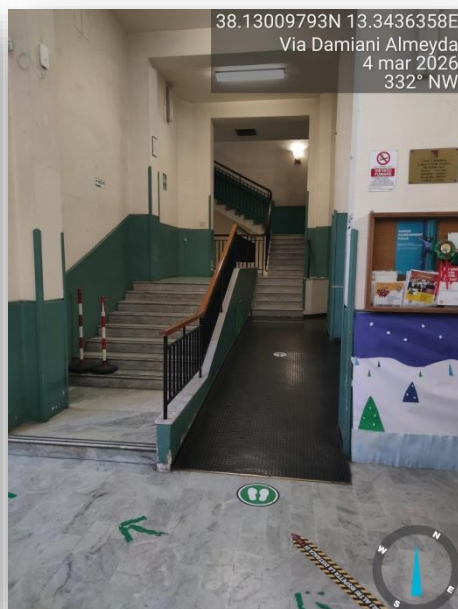
OSTACOLO/PORTA NON IDONEA

DISLIVELLI/ASSENZA PAVIMENTAZIONE
TATTILE

DISPOSIZIONE ERRATA

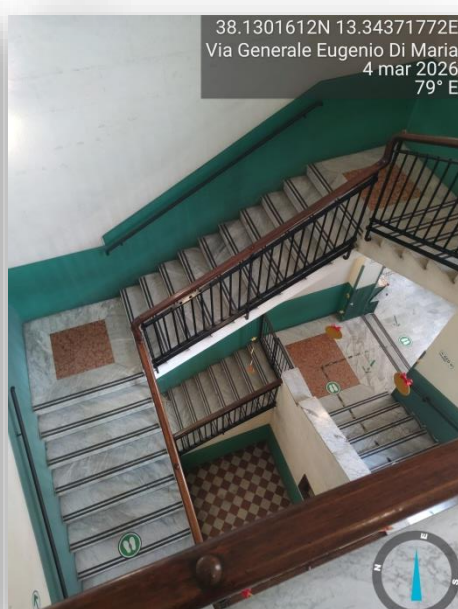
ASSENZA PAVIMENTAZIONE TATTILE/GUIDE
NON IDONEE

ASSENZA DI PERCORSO TATTILE

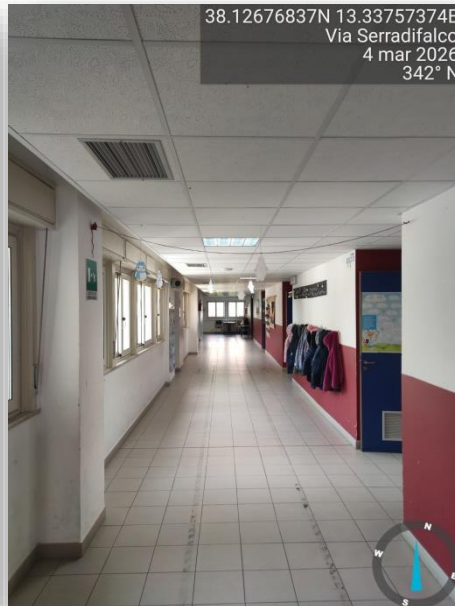
ASSENZA PAVIMENTAZIONE TATTILE

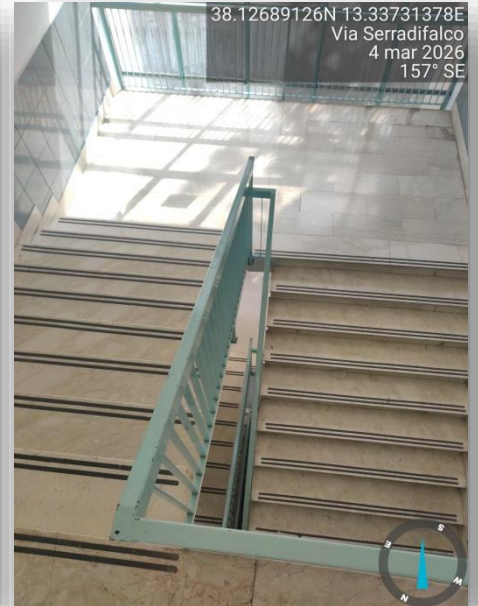
ASSENZA PERCORSO TATTILE

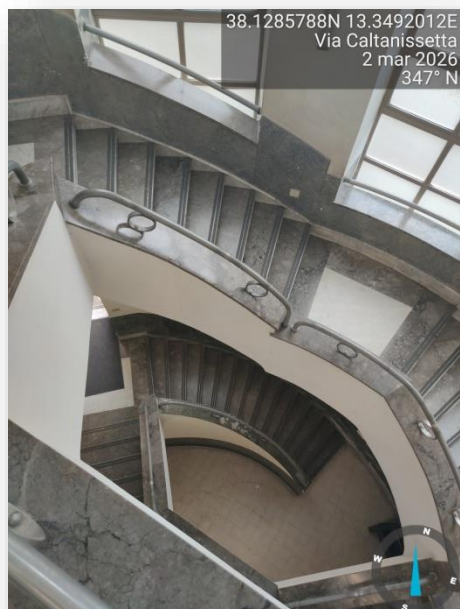
ASSENZA PERCORSO TATTILE

ASSENZA PAVIMENTAZIONE TATTILE/GUIDE
NON IDONEE

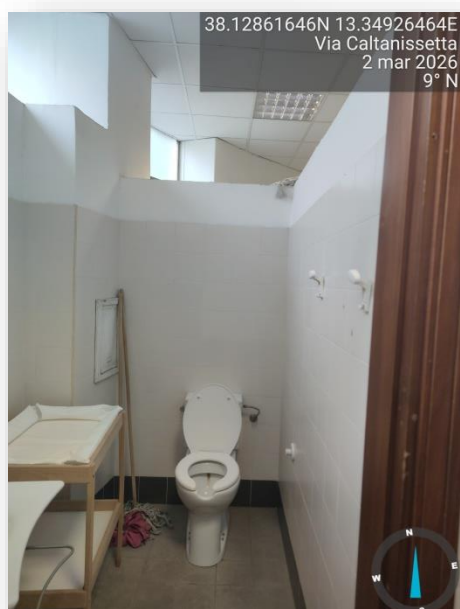
PORTA NON IDONEA

NON FRUIBILE

ASSENZA PAVIMENTAZIONE TATTILE

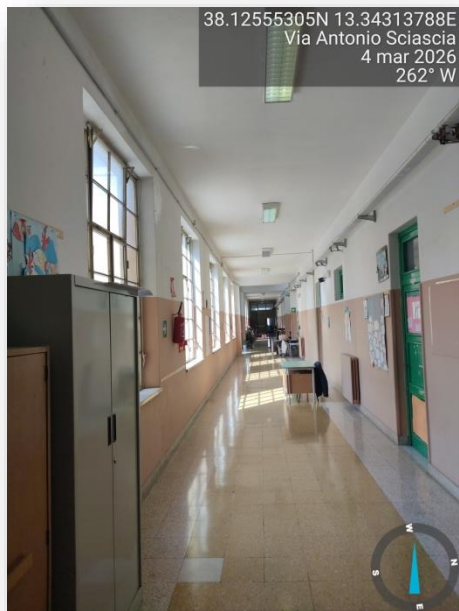
ASSENZA PAVIMENTAZIONE TATTILE

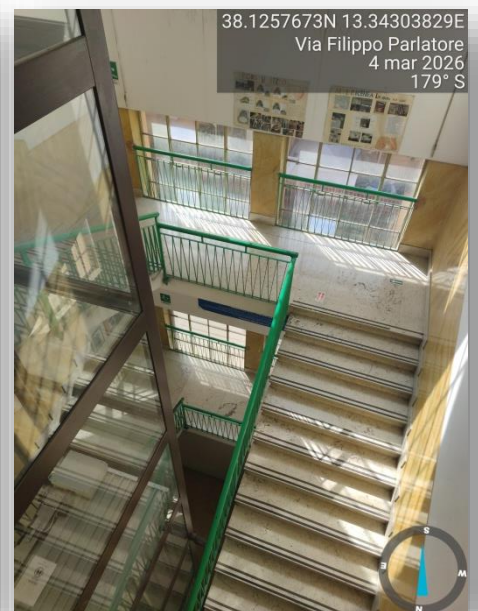
DIMENSIONE MINIMA PORTA NON GARANTITA

ASSENZA PERCORSO TATTILE

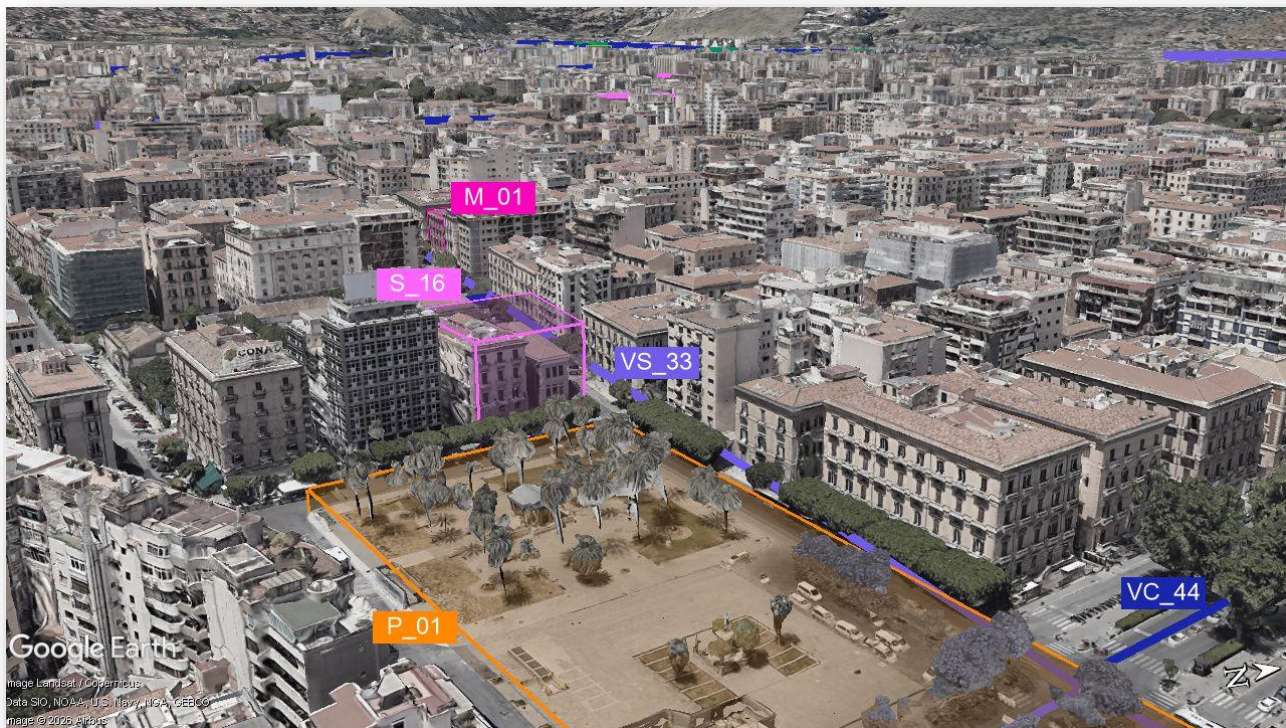
DISLIVELLO/PORTA NON IDONEA

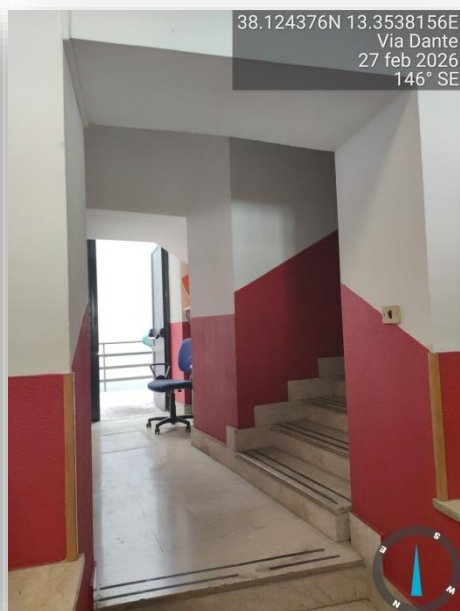
DISLIVELLI

ASSENZA PERCORSO TATTILE

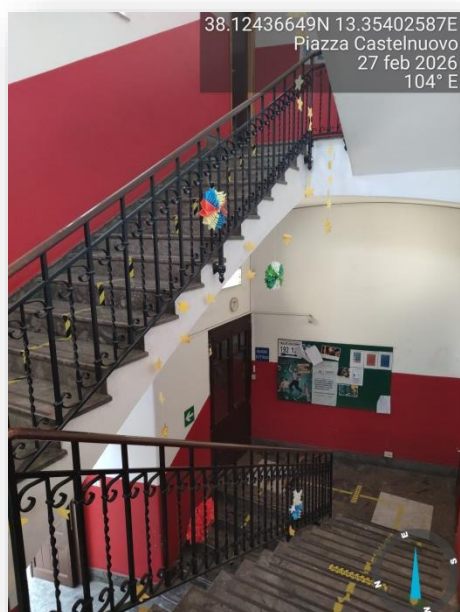
ASSENZA PAVIMENTAZIONE TATTILE

ASSENZA PERCORSO TATTILE

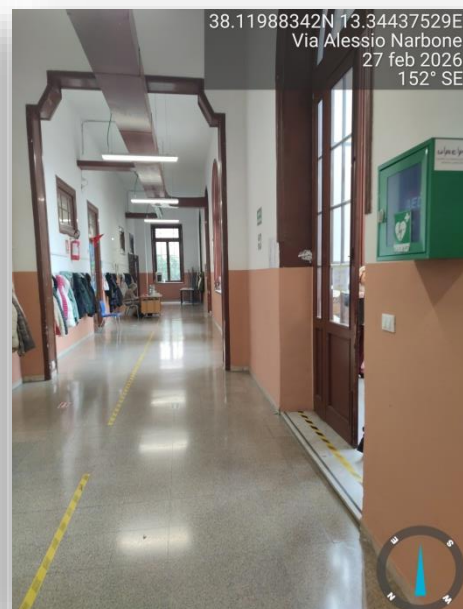
NON FRUIBILE

SUPERFICIE SCIVOLOSA

DISLIVELLO

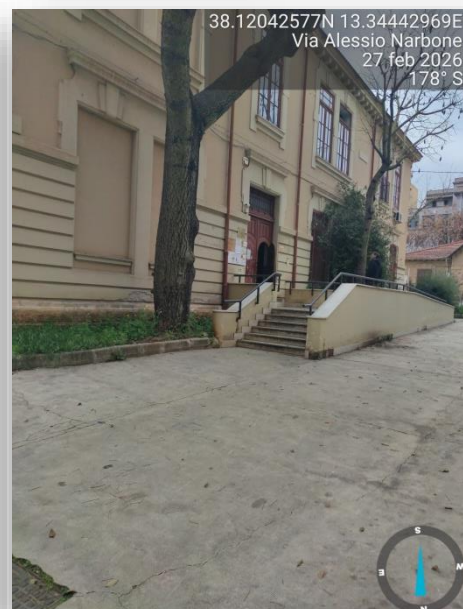
SUPERFICIE IRREGOLARE

ASSENZA PAVIMENTAZIONE TATTILE

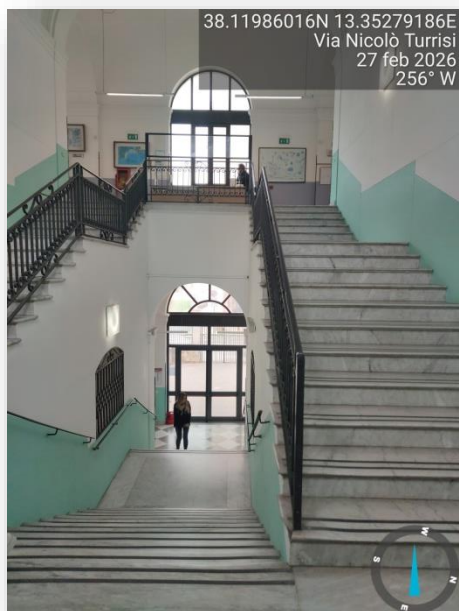
ASSENZA PAVIMENTAZIONE TATTILE

NON FRUIBILE PER IPOVEDENTI

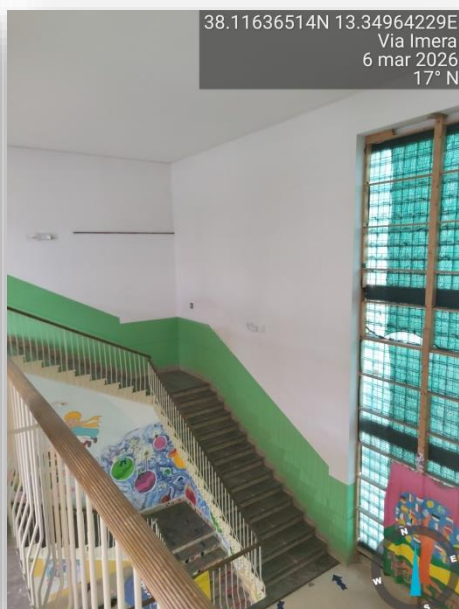
NON FRUIBILE PER IPOVEDENTI

ASSENZA PERCORSO TATTILE

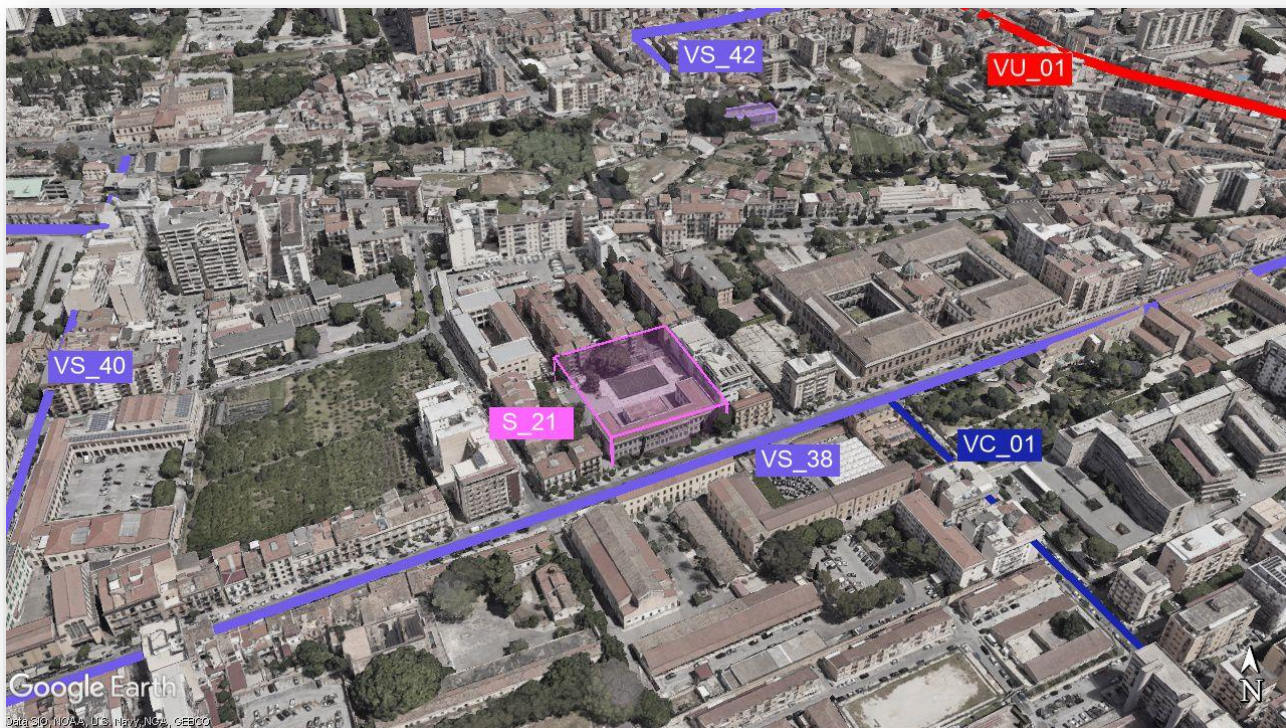
DISLIVELLO/ASSENZA PAVIMENTAZIONE
TATTILE

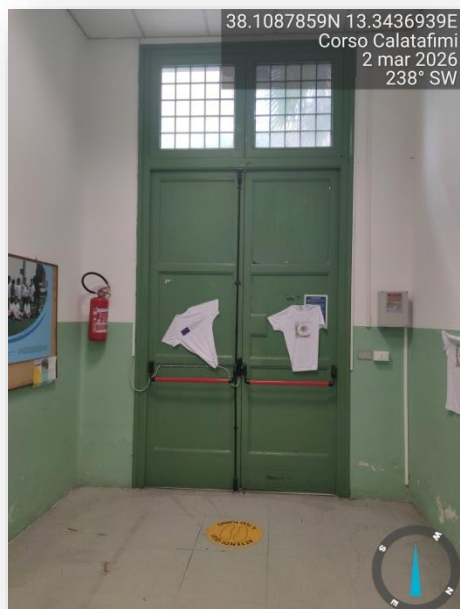
PORTA NON IDONEA

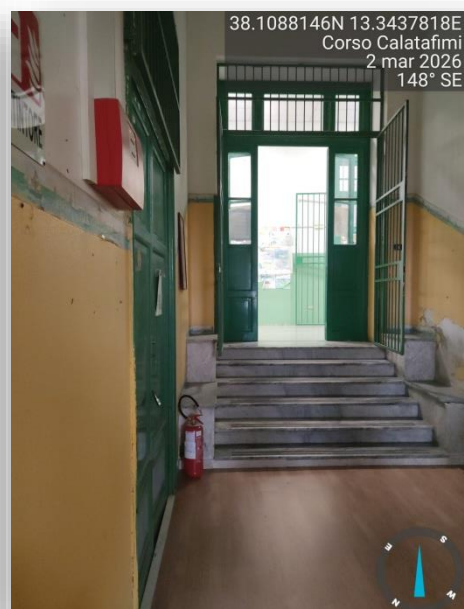
NON FRUIBILE PER IPOVEDENTI

DISLIVELLO

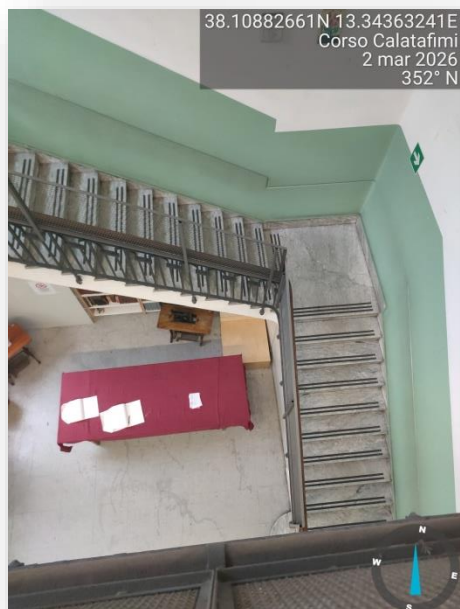
ASSENZA PERCORSO TATTILE

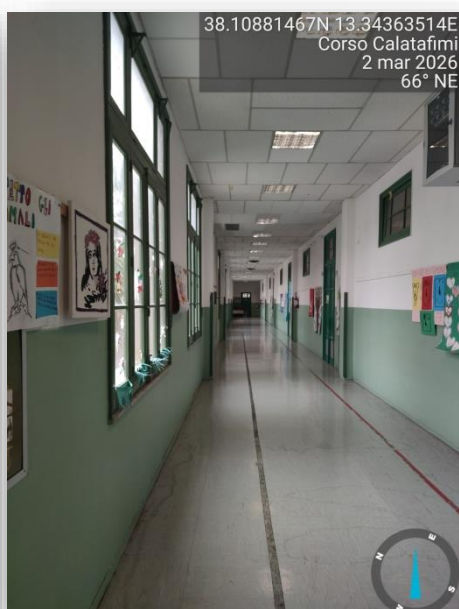
ASSENZA PAVIMENTAZIONE TATTILE

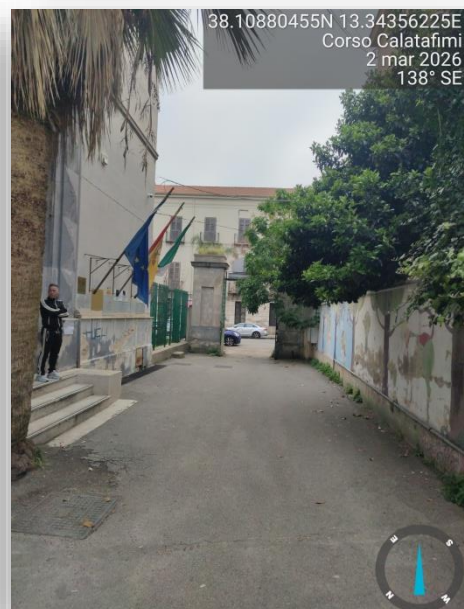
DISLIVELLI/ASSENZA PAVIMENTAZIONE
TATTILE

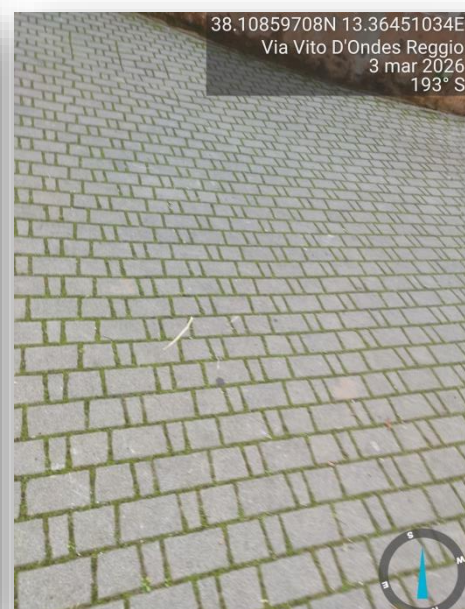
SUPERFICIE DISCONTINUA/ASSENZA
PAVIMENTAZIONE TATTILE

ASSENZA PAVIMENTAZIONE TATTILE

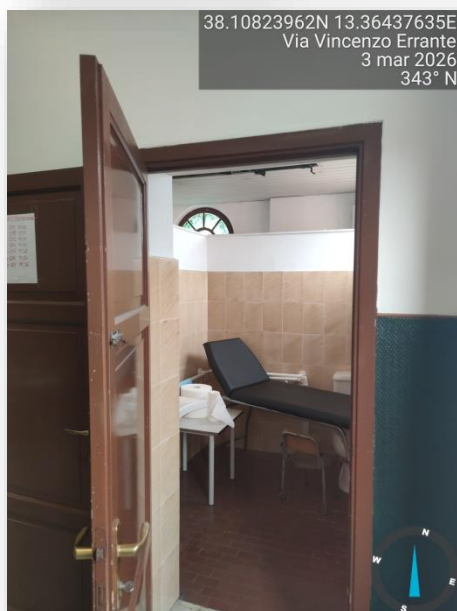
SUPERFICIE DISCONTINUA/ASSENZA
PAVIMENTAZIONE TATTILE

PORTA NON IDONEA

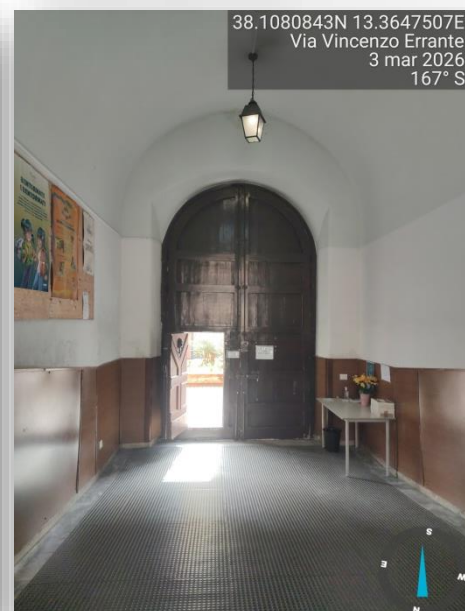
ASSENZA PERCORSO TATTILE

PORTA NON IDONEA/OSTACOLO/ASSENZA
PAVIMENTAZIONE TATTILE

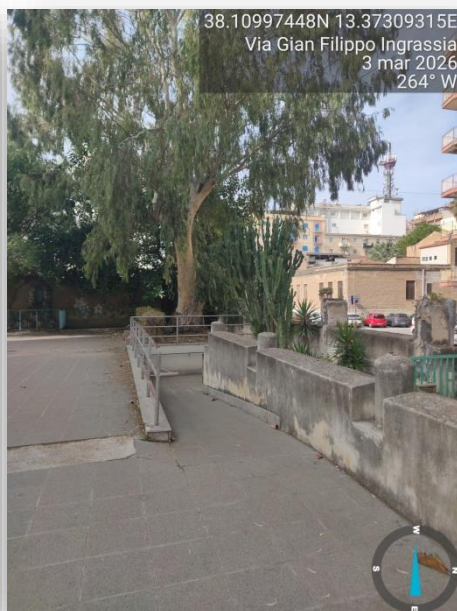
DISLIVELLO/ASSENZA PAVIMENTAZIONE
TATTILE

OSTACOLO/ASSENZA PAVIMENTAZIONE
TATTILE

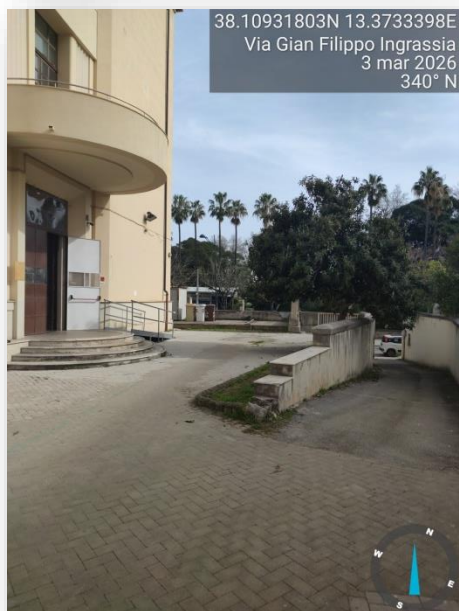
PORTA NON IDONEA

ASSENZA PAVIMENTAZIONE TATTILE

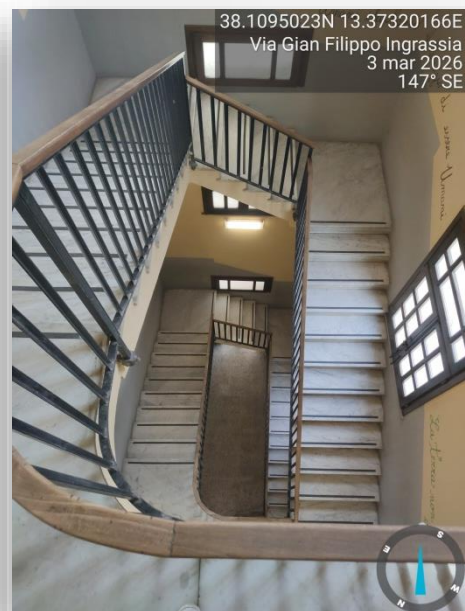
ASSENZA PAVIMENTAZIONE TATTILE

ASSENZA PERCORSO TATTILE

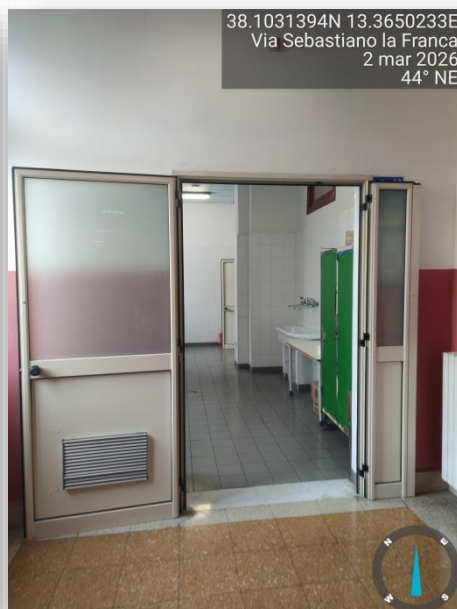
ASSENZA PAVIMENTAZIONE TATTILE

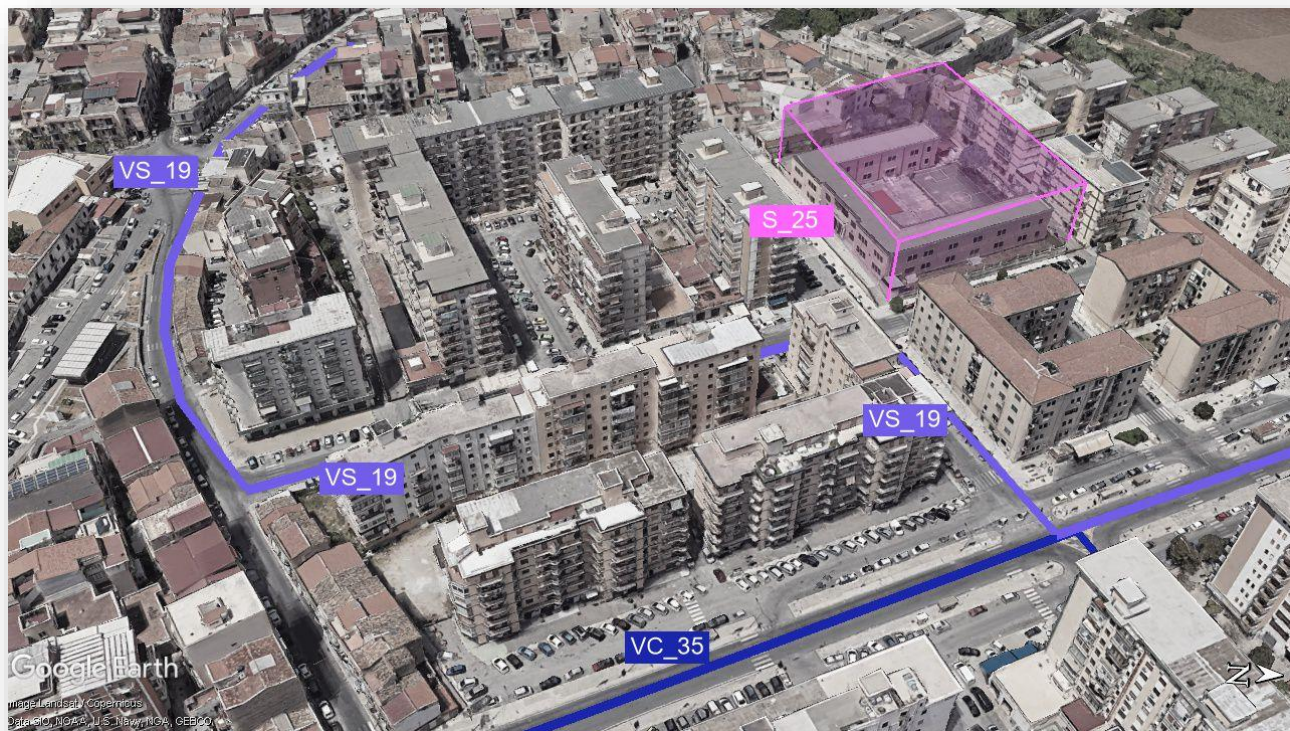
ASSENZA PAVIMENTAZIONE TATTILE

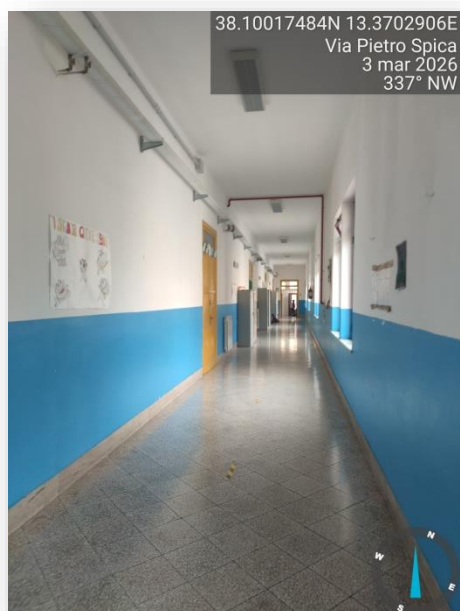
ASSENZA PAVIMENTAZIONE TATTILE
