PIANO PER L'ELIMINAZIONE DELLE BARRIERE ARCHITETTONICHE

Città di Palermo

9. SCHEDE DI RILIEVO EDIFICI SCOLASTICI
SCUOLE
S_01 - S_28

PEBA

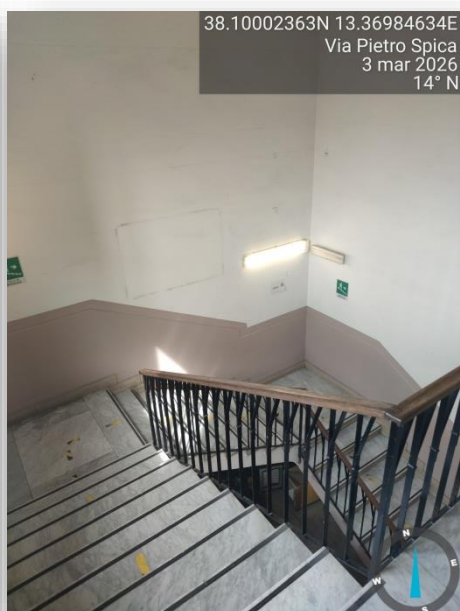
ASSENZA PAVIMENTAZIONE TATTILE

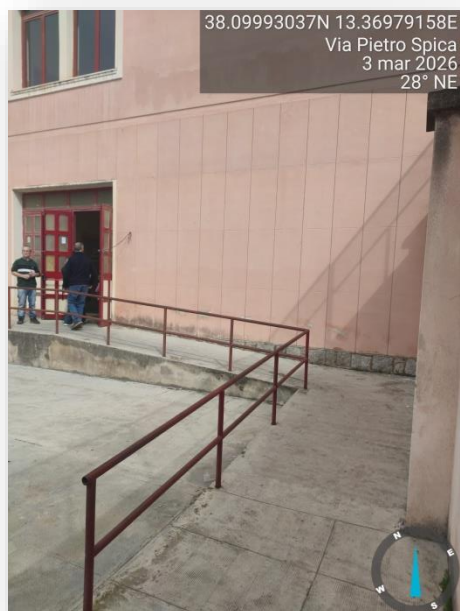
PENDENZA ECCESSIVA/ASSENZA PAVIMENTAZIONE TATTILE

ASSENZA PAVIMENTAZIONE TATTILE

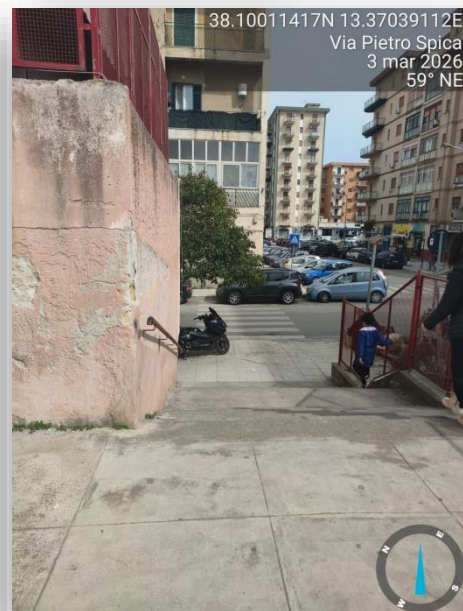
ASSENZA PAVIMENTAZIONE TATTILE

DISLIVELLO/ASSENZA PAVIMENTAZIONE TATTILE

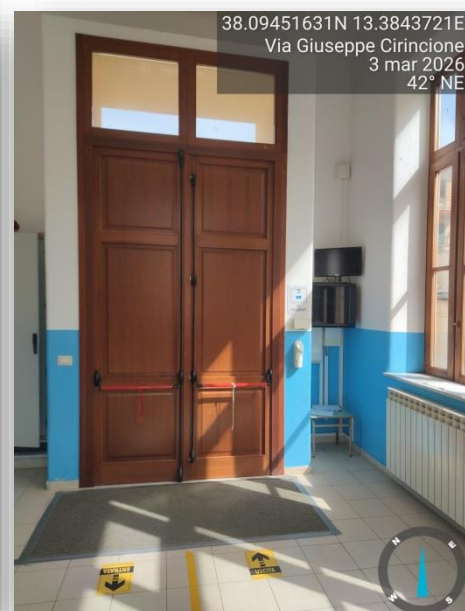
DISLIVELLO /ASSENZA PAVIMENTAZIONE
TATTILE

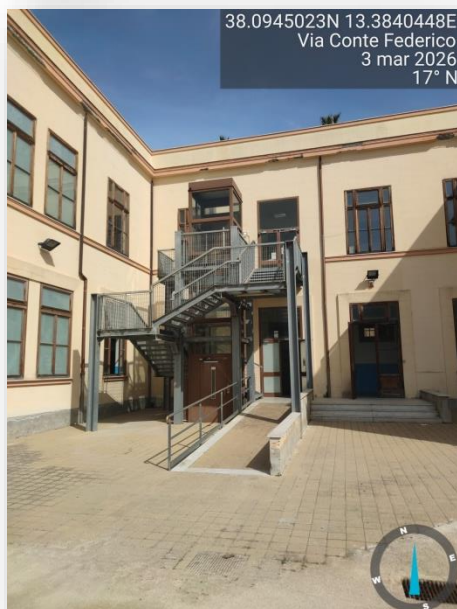
ASSENZA PAVIMENTAZIONE TATTILE

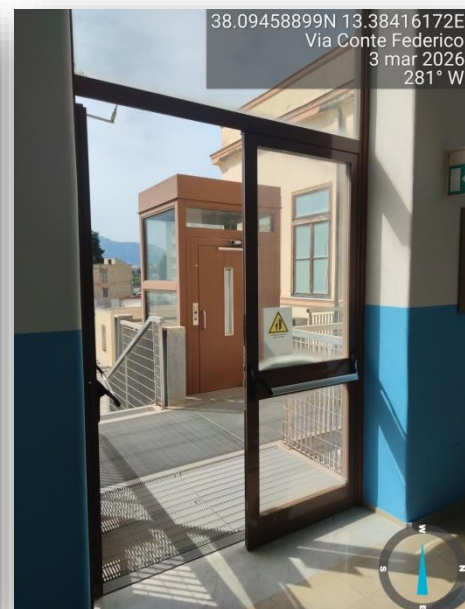
ASSENZA PERCORSO TATTILE

ASSENZA DISPOSITIVI DI ASSISTENZA

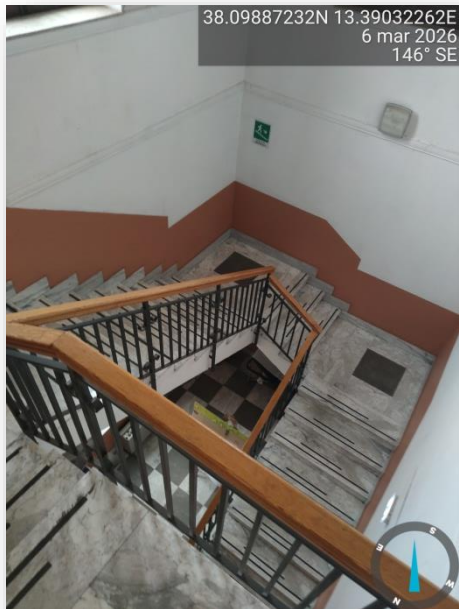
ASSENZA PERCORSO TATTILE

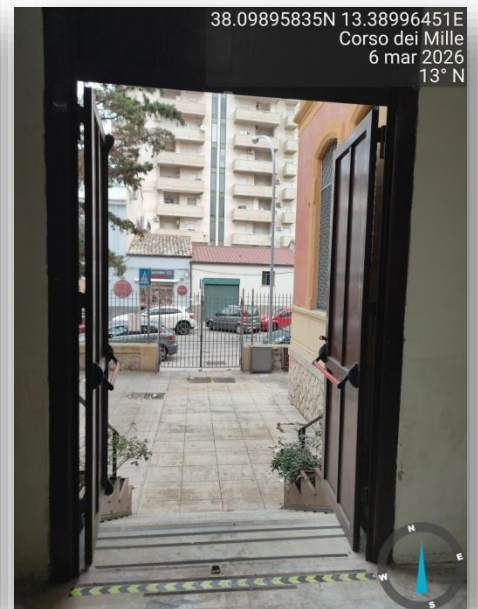
GRADINO/ASSENZA PAVIMENTAZIONE
TATTILE

DISLIVELLO/ASSENZA PAVIMENTAZIONE
TATTILE
