PIANO PER L'ELIMINAZIONE DELLE BARRIERE ARCHITETTONICHE

Città di Palermo

4. SCHEDE DI RILIEVO VIABILITA'
PERCORSI STORICI
VS_10 - VS_19

PEBA

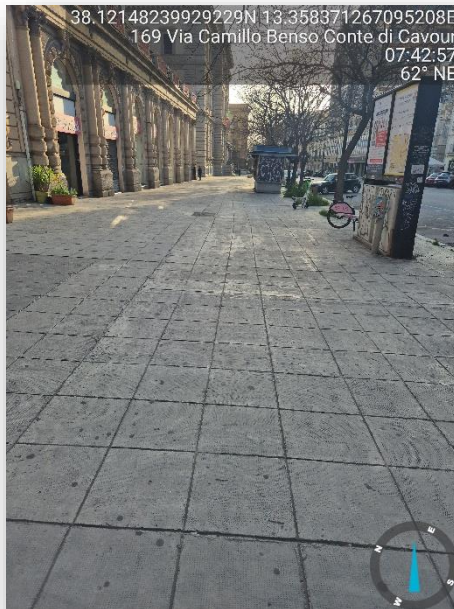
PAVIMENTAZIONE SCONNESSA

ASSENZA PERCORSO TATTILE

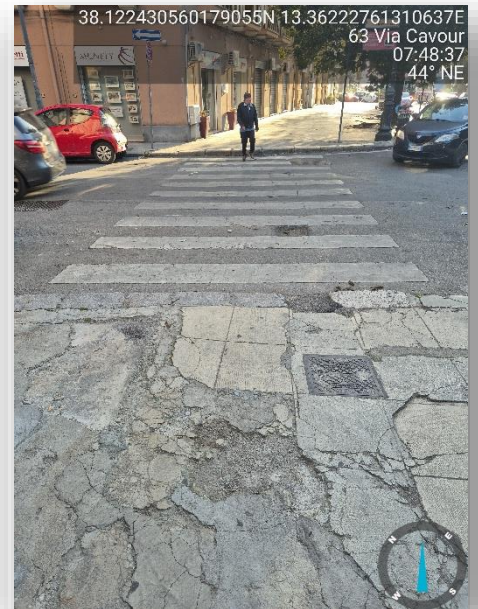
DISLIVELLO/ PAVIMENTAZIONE SCONNESSA

PAVIMENTAZIONE SCONNESSA/OSTACOLI

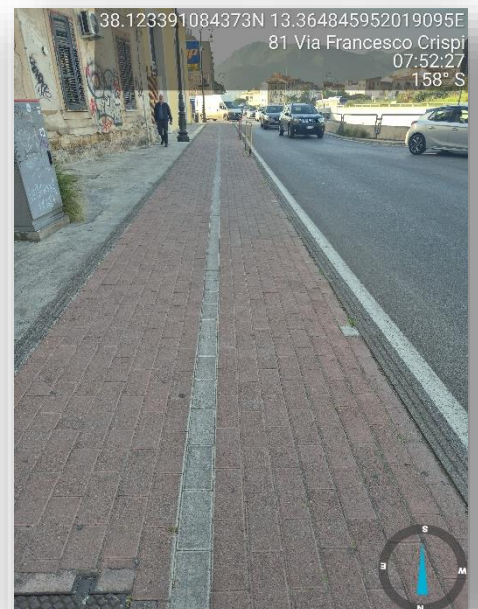
PAVIMENTAZIONE SCONNESSA/DISLIVELLO

ASSENZA INDIVIDUAZIONE PISTA CICLABILE

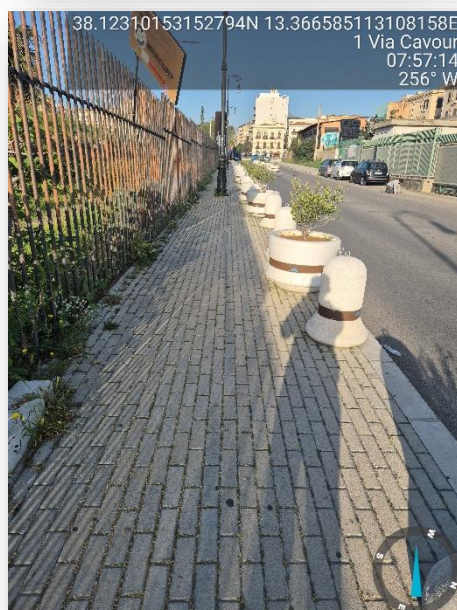
SUPERFICIE DISCONTINUA

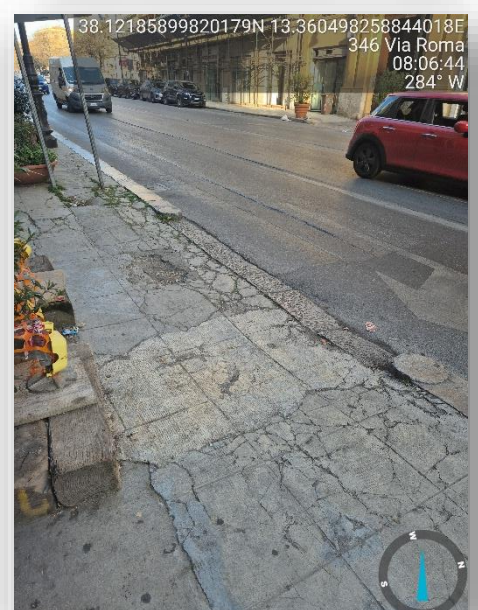
PAVIMENTAZIONE SCONNESSA/OSTACOLO

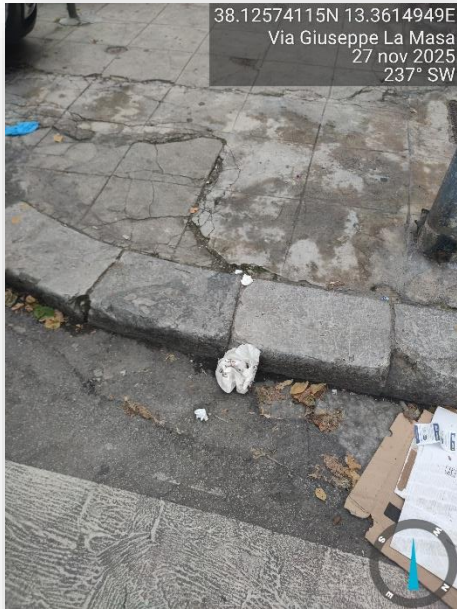
ATTRAVERSAMENTO NON IDONEO

OSTACOLI LUNGO IL PERCORSO

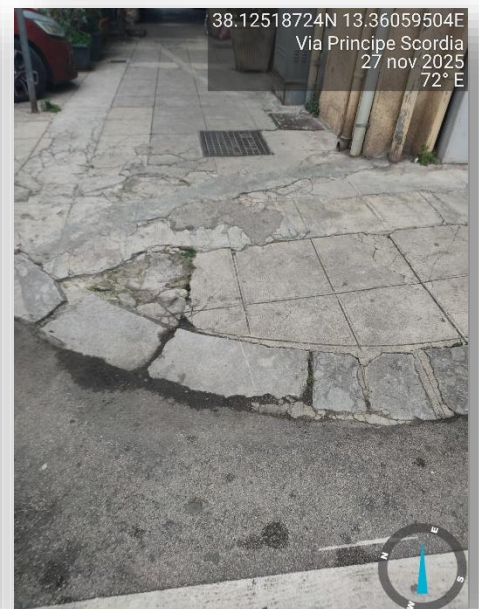
DISLIVELLO

PAVIMENTAZIONE SCONNESSA

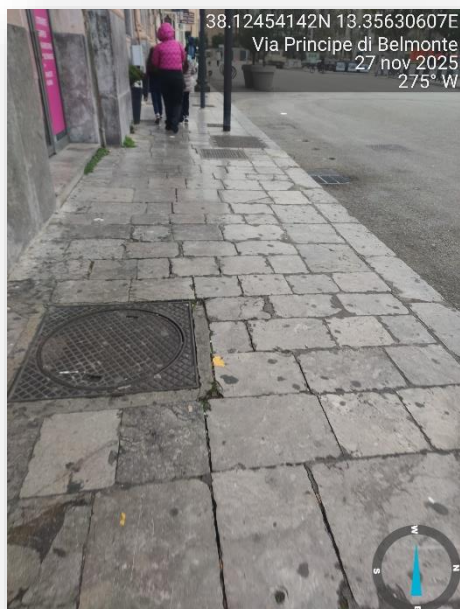
PAVIMENTAZIONE SCONNESSA

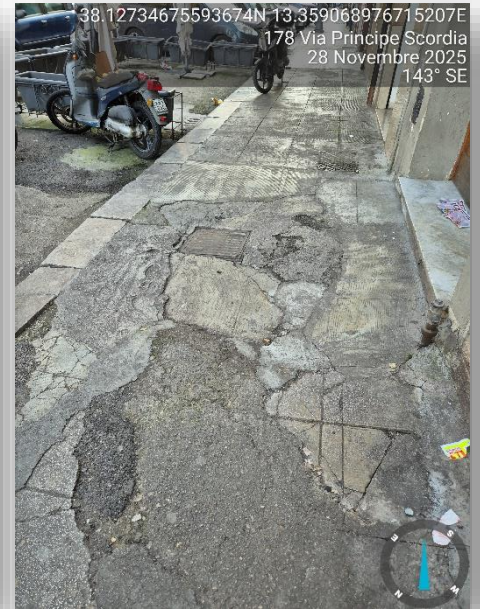
PAVIMENTAZIONE SCONNESSA

PAVIMENTAZIONE SCONNESSA/OSTACOLI

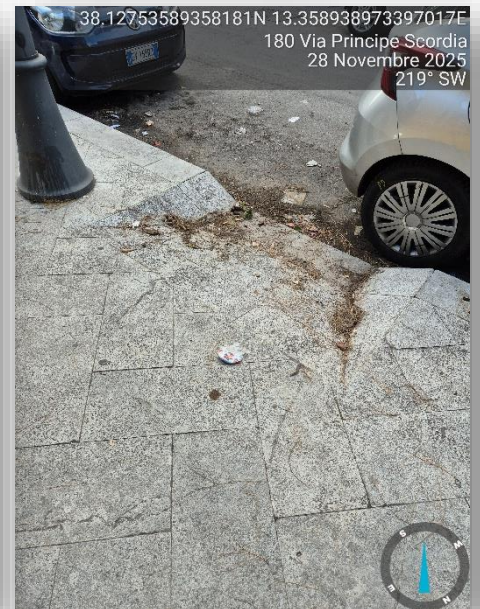
RAMPA NON ADEGUATA

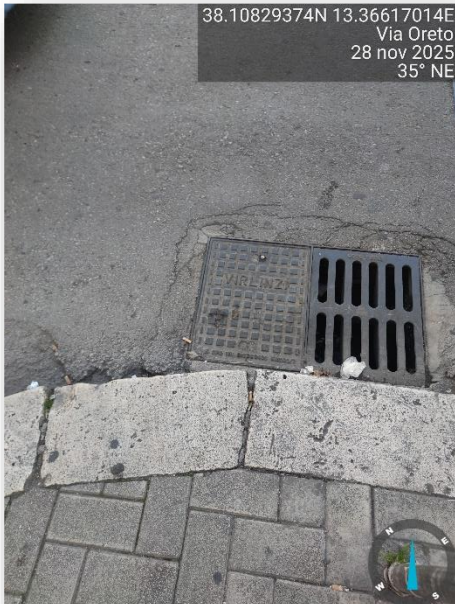
OSTACOLO LUNGO IL PERCORSO

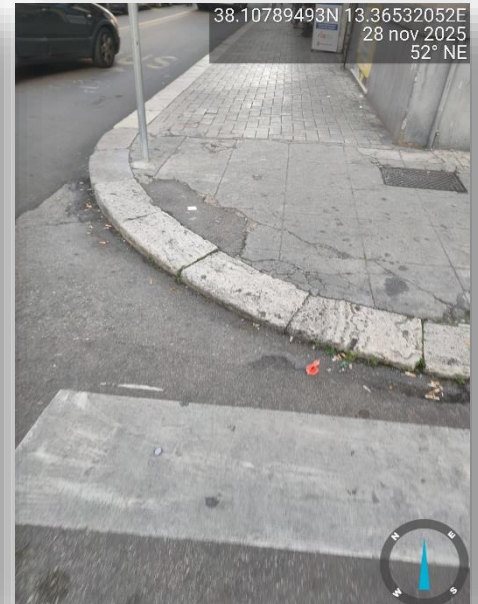
PAVIMENTAZIONE SCONNESSA

DISLIVELLO

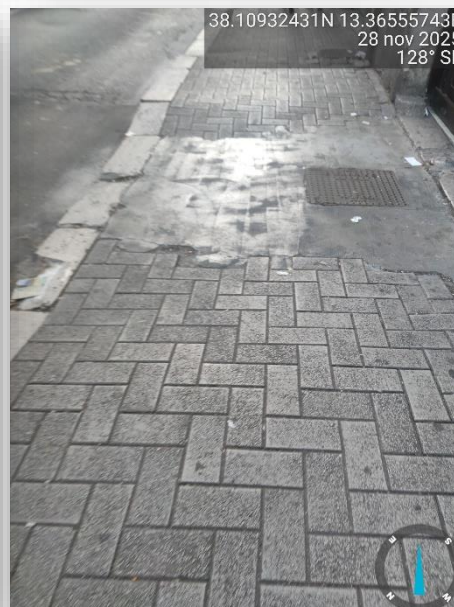
ATTRAVERSAMENTO NON ADEGUATO

PAVIMENTAZIONE SCONNESSA

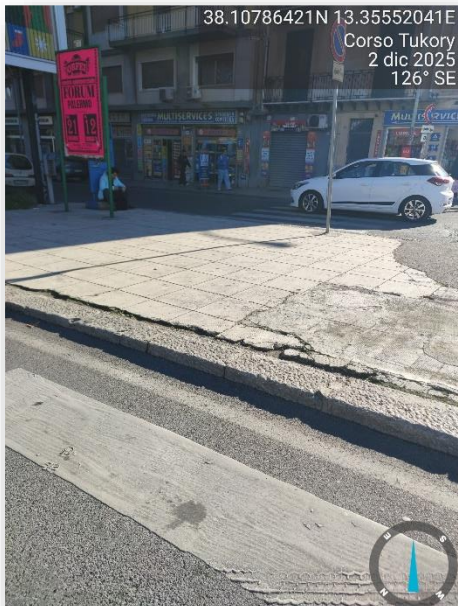
DISLIVELLO

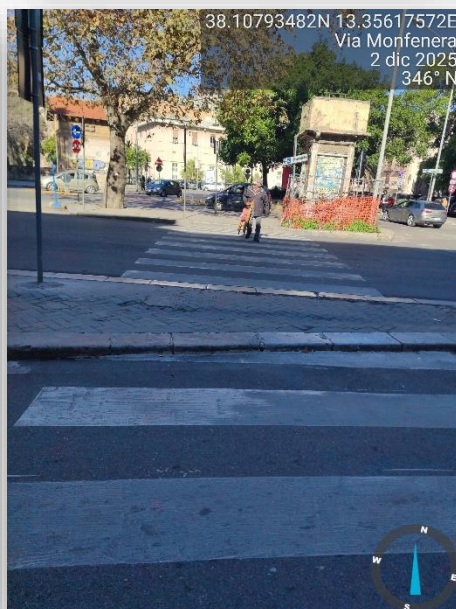
PAVIMENTAZIONE SCONNESSA/OSTACOLI

PAVIMENTAZIONE SCONNESSA

GRIGLIA/PAVIMENTAZIONE SCONNESSA

ATTRAVERSAMENTO NON ADEGUATO

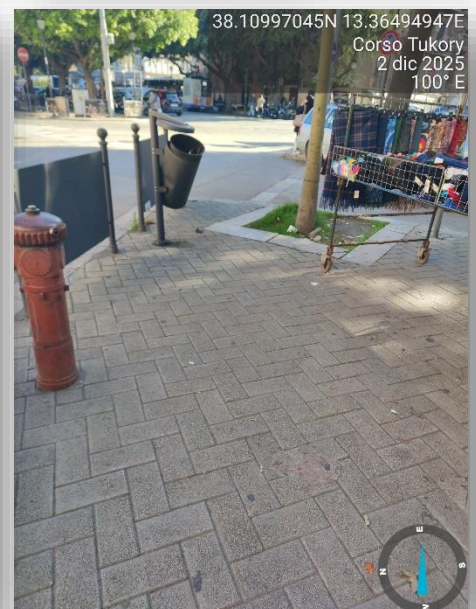
OSTACOLO LUNGO IL PERCORSO

RAMPA NON ADEGUATA

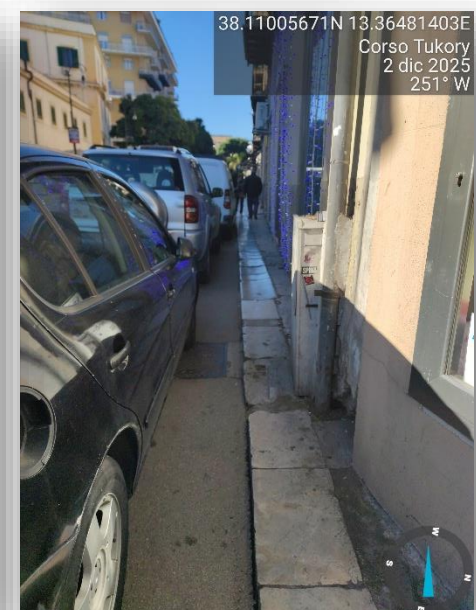
DISLIVELLO/OSTACOLO

LARGHEZZA MARCIAPIEDE NON ADEGUATA

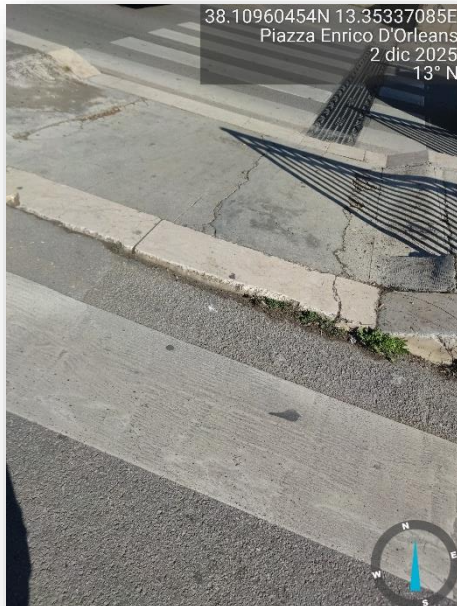
DISLIVELLO

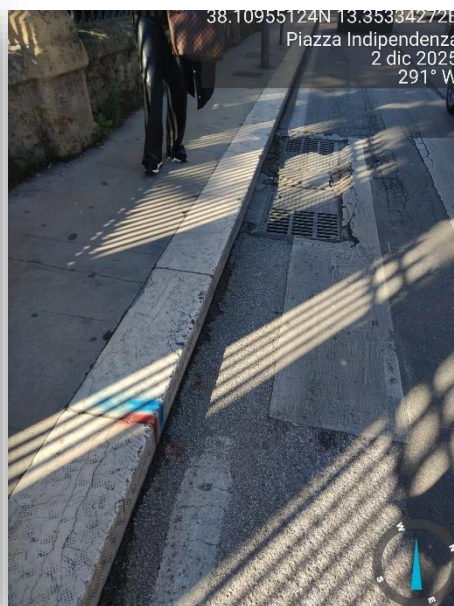
DISLIVELLO/OSTACOLI

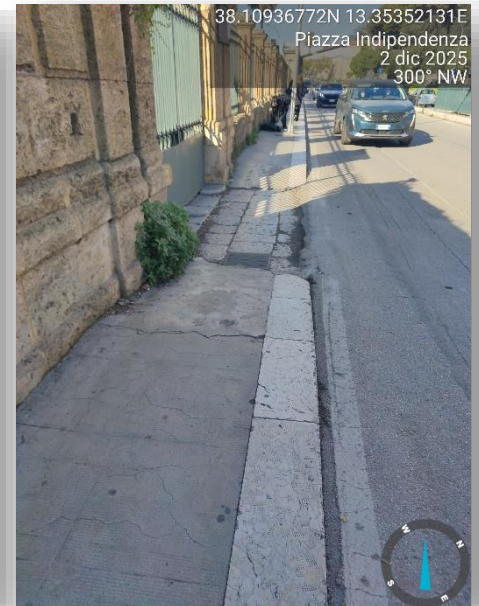
PAVIMENTAZIONE SCONNESSA

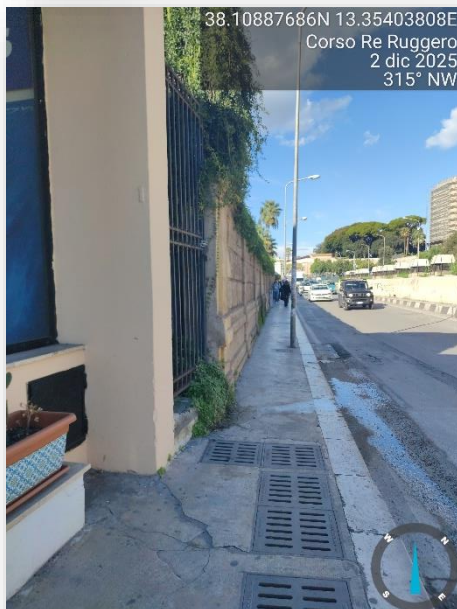
GRIGLIA/OSTACOLI

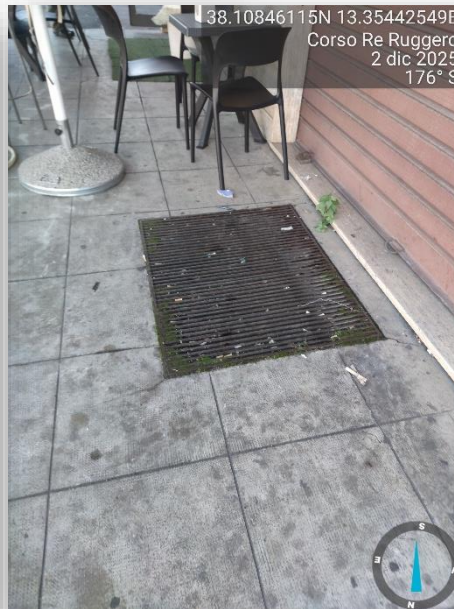
GRIGLIA/OSTACOLI

PAVIMENTAZIONE SCONNESSA

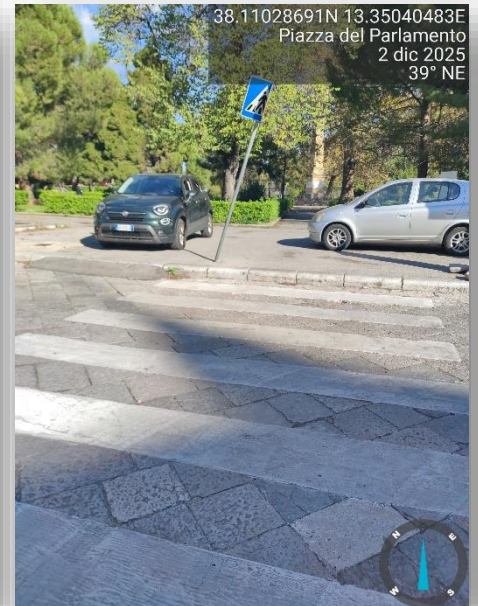
DISLIVELLO/OSTACOLI

DISLIVELLO

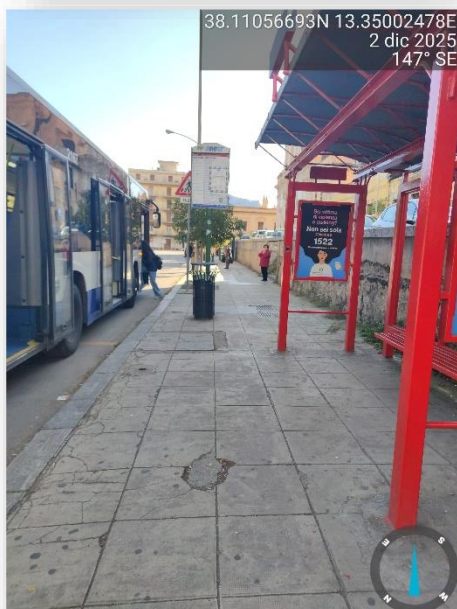
OSTACOLI

OSTACOLI/PAVIMENTAZIONE SCONNESSA

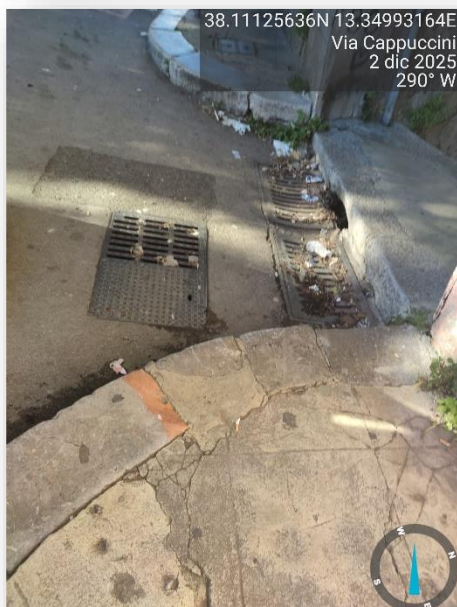
OSTACOLI/PAVIMENTAZIONE SCONNESSA

OSTACOLI/GRIGLIE/DISLIVELLO

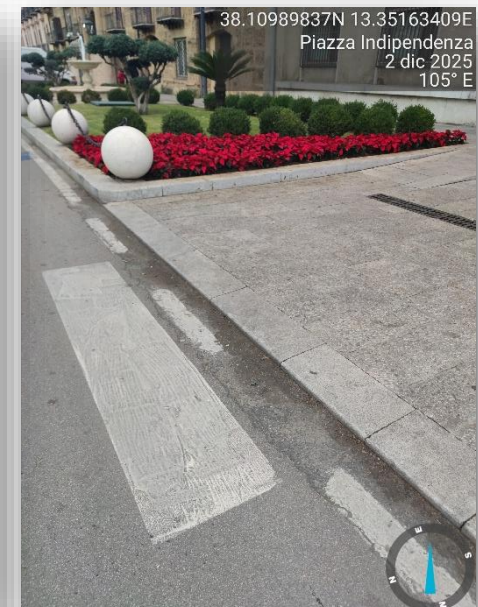
PAVIMENTAZIONE SCONNESSA/OSTACOLO

DISLIVELLO/GRIGLIA

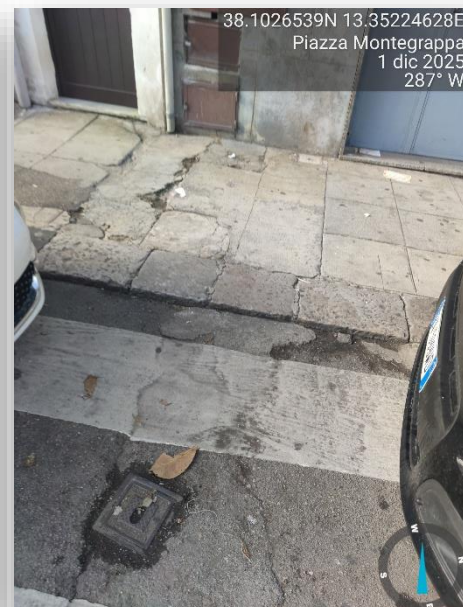
PAVIMENTAZIONE SCONNESSA

DISLIVELLO/OSTACOLO

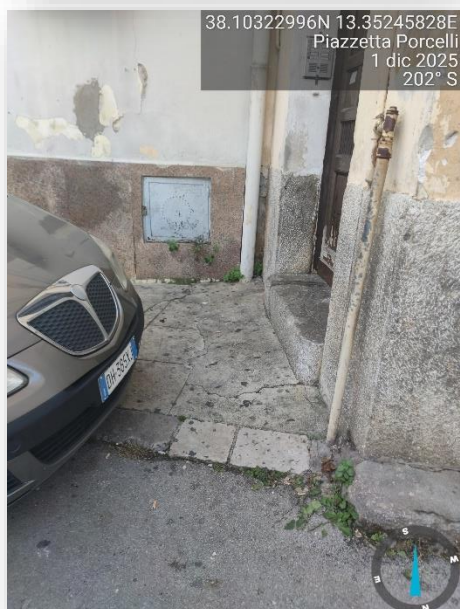
ASSENZA MARCIAPIEDE

OSTACOLI/MANCANZA DI RAMPA

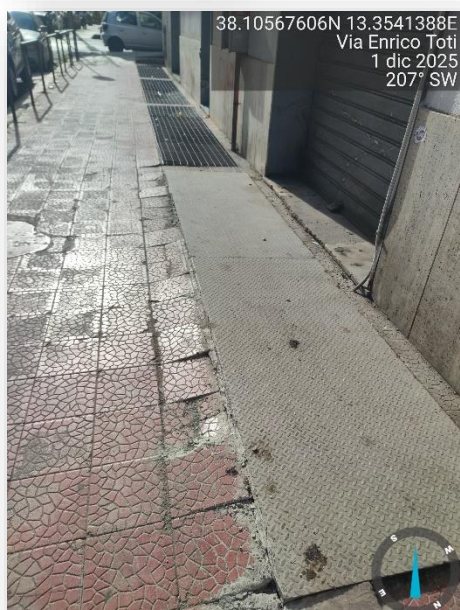
OSTACOLI/PAVIMENTAZIONE SCONNESSA

GRIGLIE/PAVIMENTAZIONE SCONNESSA

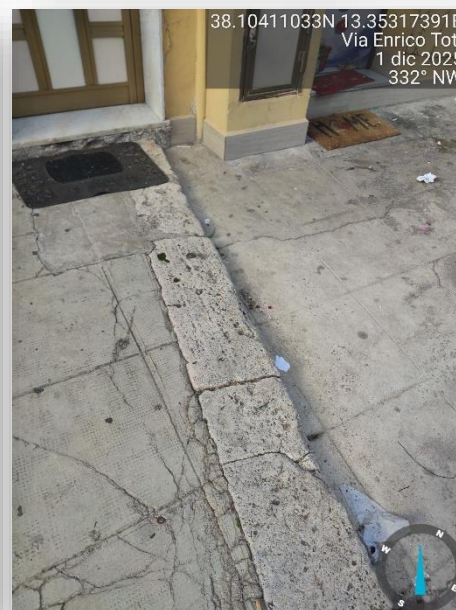
PAVIMENTAZIONE SCONNESSA/DISLIVELLO

ASSENZA MARCIAPIEDE

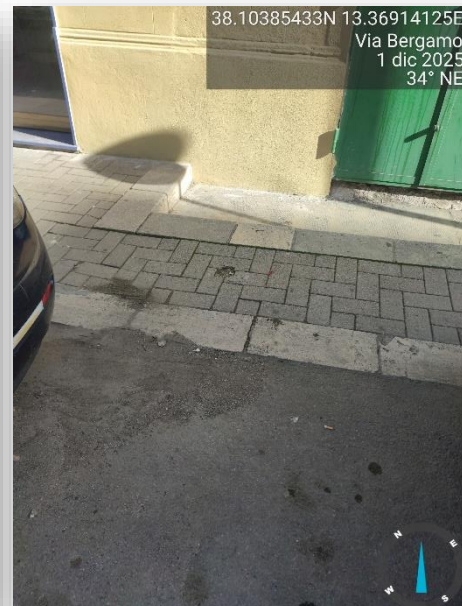
DISLIVELLO

DISLIVELLO/RESTRINGIMENTO MARCIAPIEDE

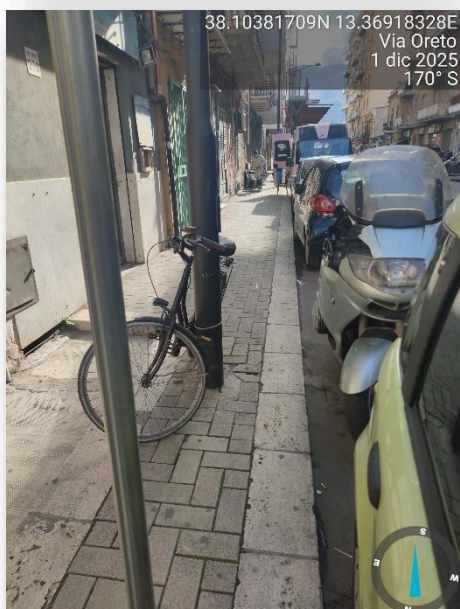
OSTACOLI LUNGO IL PERCORSO

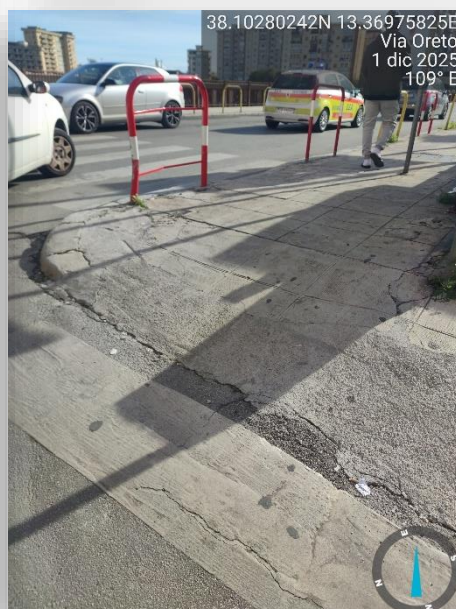
RAMPA INADEGUATA

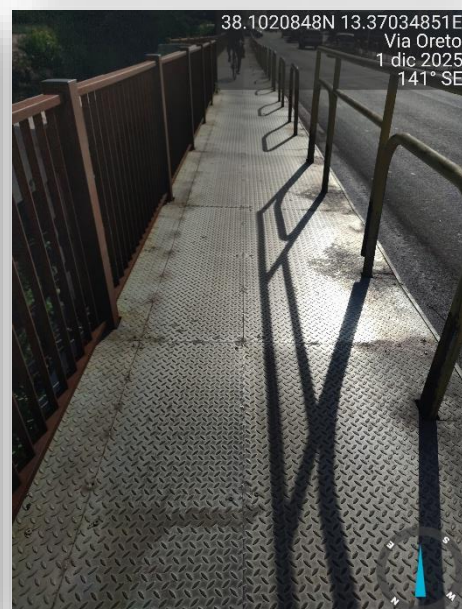
PAVIMENTAZIONE SDRUCIOLEVOLE

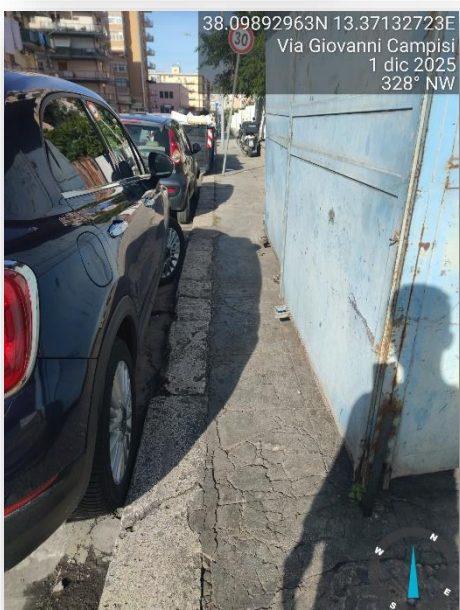
OSTACOLI

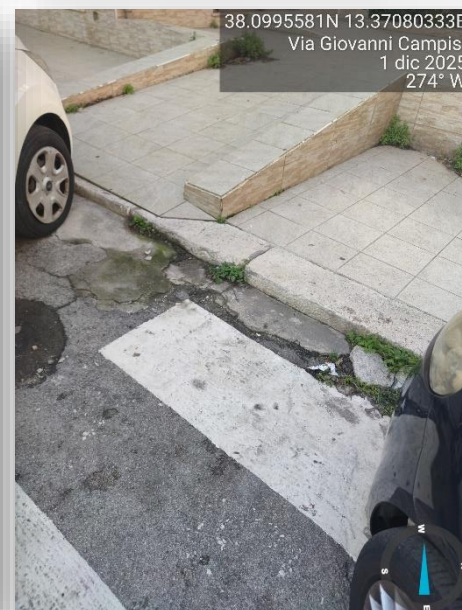
MANCANZA DI RAMPA/DISLIVELLO

DISLIVELLO/OSTACOLI
