Strip
View

View_measurement_IV.vi
C:\Users\root\Desktop\CMS_test\Istrip-measurement\View_measurement_IV.vi
Last modified on 11/5/2015 at 2:33 PM
Printed on 11/5/2015 at 4:27 PM

IV   33305010000619

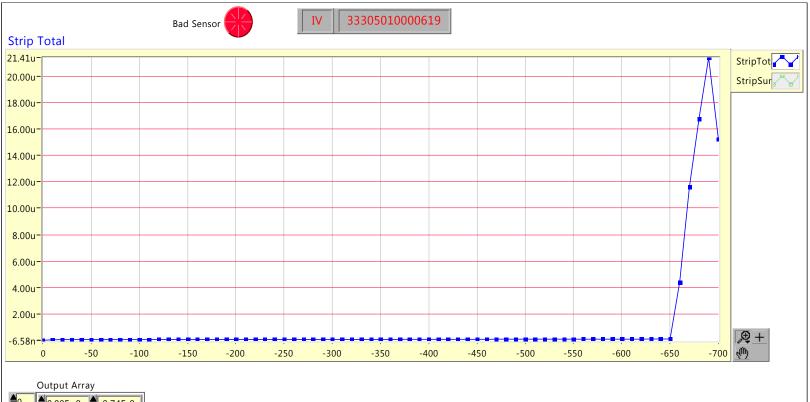
Bad Sensor

Itot(70V) HIGH = 10.0E+3
Itot(300V) HIGH = 10.0E+3
2 strips above 1uA at70V.
The rest have avg currentt of0.0E+0
2 strips above 5uA at 300V.
The rest have average current of 0.0E+0
