URBANVISION ANALYTICS

Relatório Executivo de Auditoria Viária e Degradação Urbana

Município: Curitiba - Eixo Batel Estrutural | **Campanha:** cpg_2d658ec3ea05 | **Período:** 2026-Q4 | **Responsável Técnico:** Eng. Auditor Responsável | **Emissão:** 27/10/2026 03:28 UTC

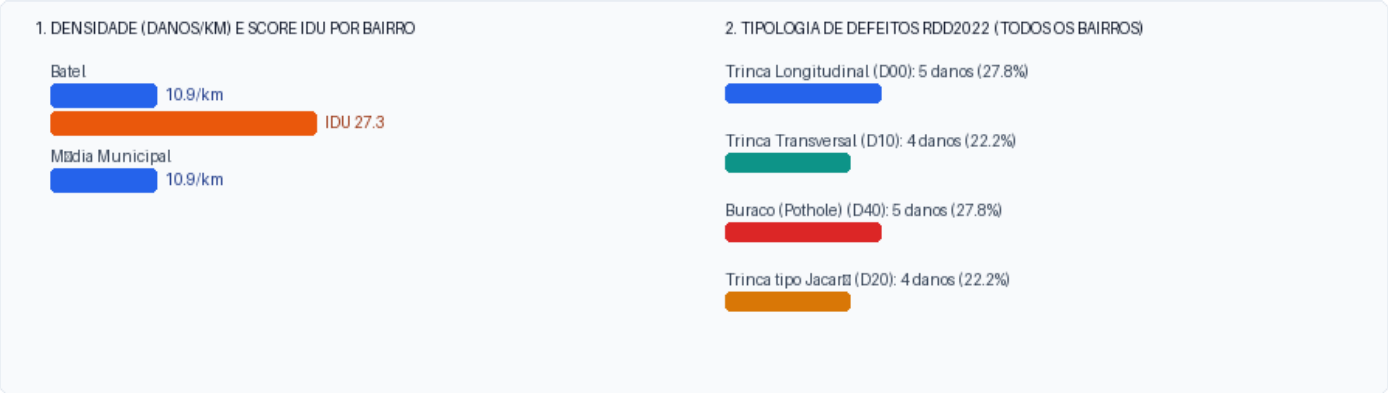
2. Análise Gráfica Comparativa e Tipologia de Danos

• Na campanha de referência, o bairro Batel apresentou 10.9 ocorrências confirmadas por km inspecionado, contra 10.9 no conjunto de comparação municipal: razão de 1.0. A cobertura foi de 63.5% da malha elegível. Entre 18 ocorrências classificadas, 5 foram trinca longitudinal. Recomenda-se inspeção técnica para definir intervenções.
