URBANVISION ANALYTICS

Relatório Executivo de Auditoria Viária e Degradação Urbana

Município: Belo Horizonte - Eixo Savassi e Contorno | **Campanha:** cpg_548b8c1497dd | **Período:** 2026-Q4 | **Responsável Técnico:** Eng. Auditor Responsável | **Emissão:** 27/10/2026 03:28 UTC

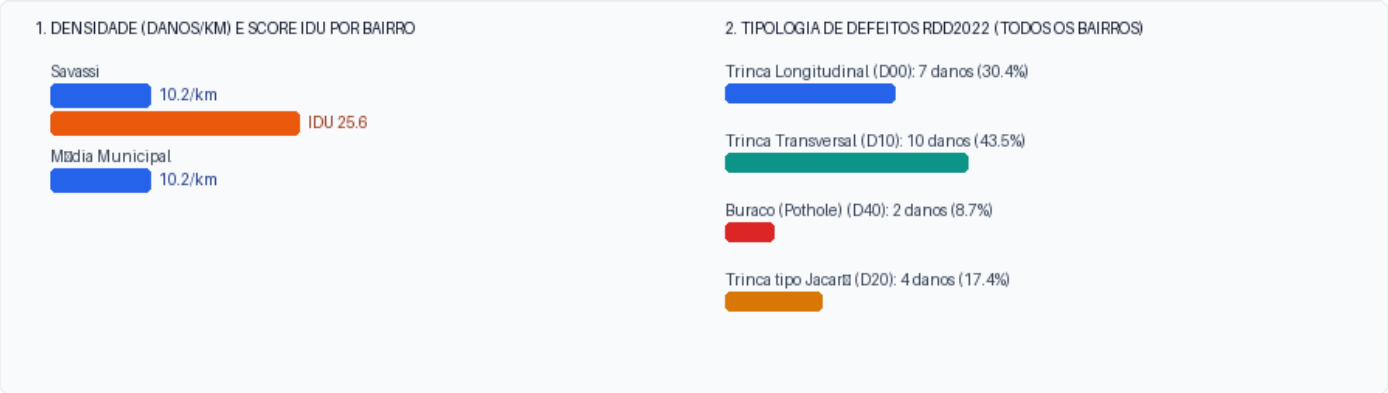
2. Análise Gráfica Comparativa e Tipologia de Danos

• Na campanha de referência, o bairro Savassi apresentou 10.2 ocorrências confirmadas por km inspecionado, contra 10.2 no conjunto de comparação municipal: razão de 1.0. A cobertura foi de 90.0% da malha elegível. Entre 23 ocorrências classificadas, 10 foram trinca transversal. Recomenda-se inspeção técnica para definir intervenções.
