URBANVISION ANALYTICS

Relatório Executivo de Auditoria Viária e Degradação Urbana

Município: Rio de Janeiro - Setor Orla Sul | **Campanha:** cpg_720d8a17d9a9 | **Período:** 2026-Q4 | **Responsável Técnico:** Eng. Auditor Responsável | **Emissão:** 27/10/2026 03:28 UTC

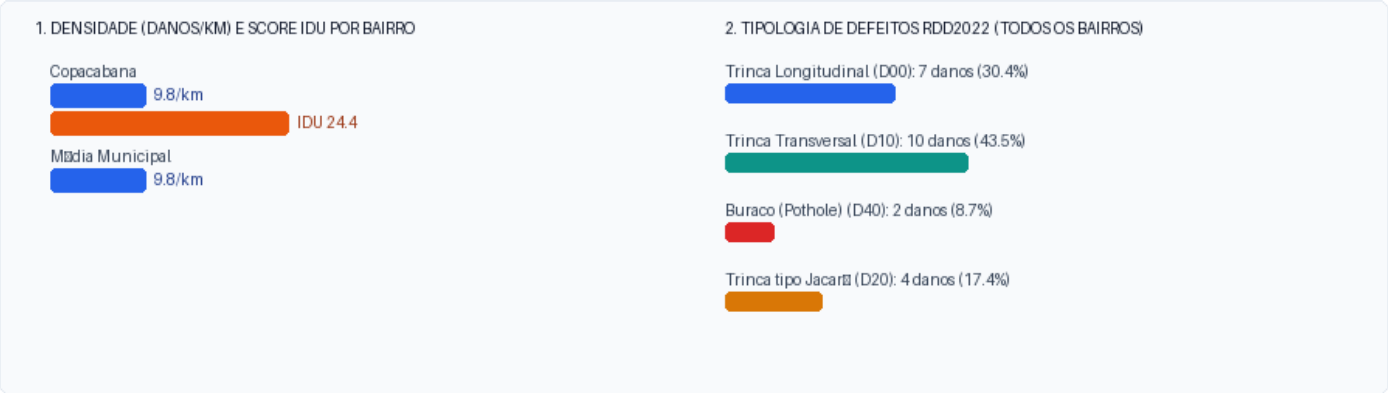
2. Análise Gráfica Comparativa e Tipologia de Danos

• Na campanha de referência, o bairro Copacabana apresentou 9.8 ocorrências confirmadas por km inspecionado, contra 9.8 no conjunto de comparação municipal: razão de 1.0. A cobertura foi de 63.2% da malha elegível. Entre 21 ocorrências classificadas, 8 foram trinca transversal. Recomenda-se inspeção técnica para definir intervenções.
