TAGUS-TEC SERVIÇOS TECNOLÓGICOS LTDA

OS: V69178

Descrição do produto:	RELOGIO REP-C SMART PRINT WIFI BIO ID 3000USR PX 125KHZ
QRCode produto:	'G05552921 '
Serie:	00047008380000888

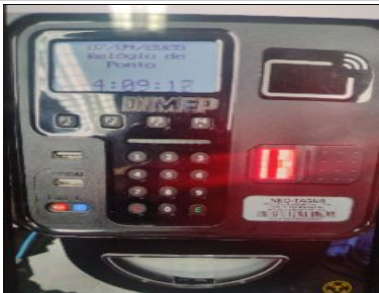
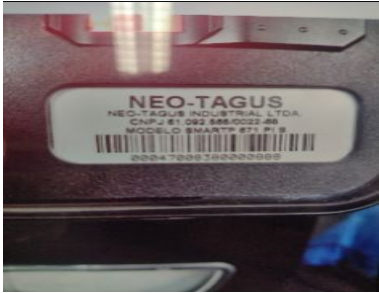
Defeito:	Equipamento Não Imprime
Causa:	Papel Atolado
Solução:	Substituição De Peça
Classificação:	OSE COM FATURAMENTO
Observação:	Obs: Descontado 1 hora de almoço !! Constatando falha no sensor de atolamento e fonte de alimentação, com corrente baixa "Frac" !! Feita a substituição do sensor de atolamento, fonte de alimentação externa e lacre !! Ativação do equipamento !! Realizado mais de 30 impressões, pela digital "Master", todas realizadas com sucesso !! Testes de impressão, comunicação e corte do papel ok !! Obs: Todos os passos acima foram acompanhados pelo José Eduardo - Gerente de manutenção !!
Sigla Atendimento:	FASCO - OS COM FATURAMENTO
Cobrança Visita:	Primeira Hora, Horas Adicionais
Quantidade de Horas Adicionais:	1 Hora
Valor Primeira Hora:	642.50
Valor Total das Horas Adicionais:	258.00
Equipamento:	Ponto
Substituição:	No Ato
Peça 1:	Peça 1
Código 1:	D00400013
Quantidade 1:	1
Valor 1:	37.00
