**Паспорт доступности объекта социальной инфраструктуры и
предоставляемых на нем услуг**

№ 03/06/2024МЛ

АКТ
обследования доступности объекта социальной инфраструктуры и
предоставляемых на нем услуг

**1. Территории, прилегающей к зданию (участка)
УЧЕБНО-ПРОИЗВОДСТВЕННЫЕ МАСТЕРСКИЕ**

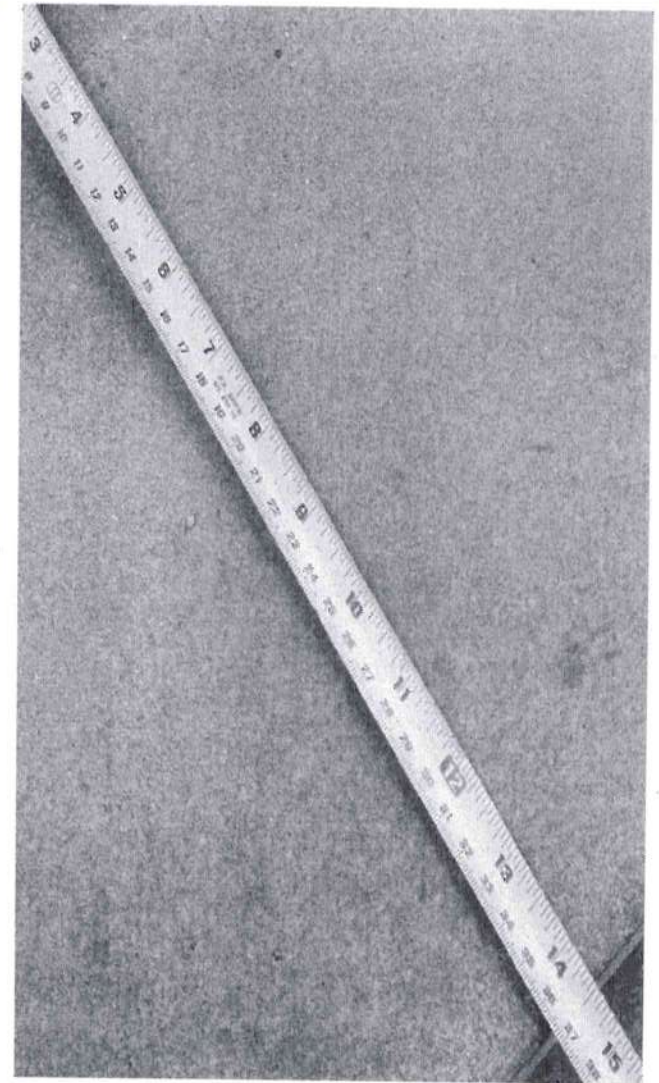
1.2	Путь (пути) движения на территории	есть	1	2	Покрытие тротуара находится в неудовлетворите льном состоянии. Отсутствие зон отдыха. Отсутствие тактильного покрытия пешеходного пути (не менее чем за 0,8 м до входа).	все	Доступность надземных и подземных пешеходных переходов для МГН обеспечивается по 5.1.7, 5.1.12–5.1.18. СП 59.13330.2020: Доступность зданий и сооружений для маломобильных групп населения	Привести в соответствие путь движения до здания. Пути движения продублировать тактильным наземным покрытием.

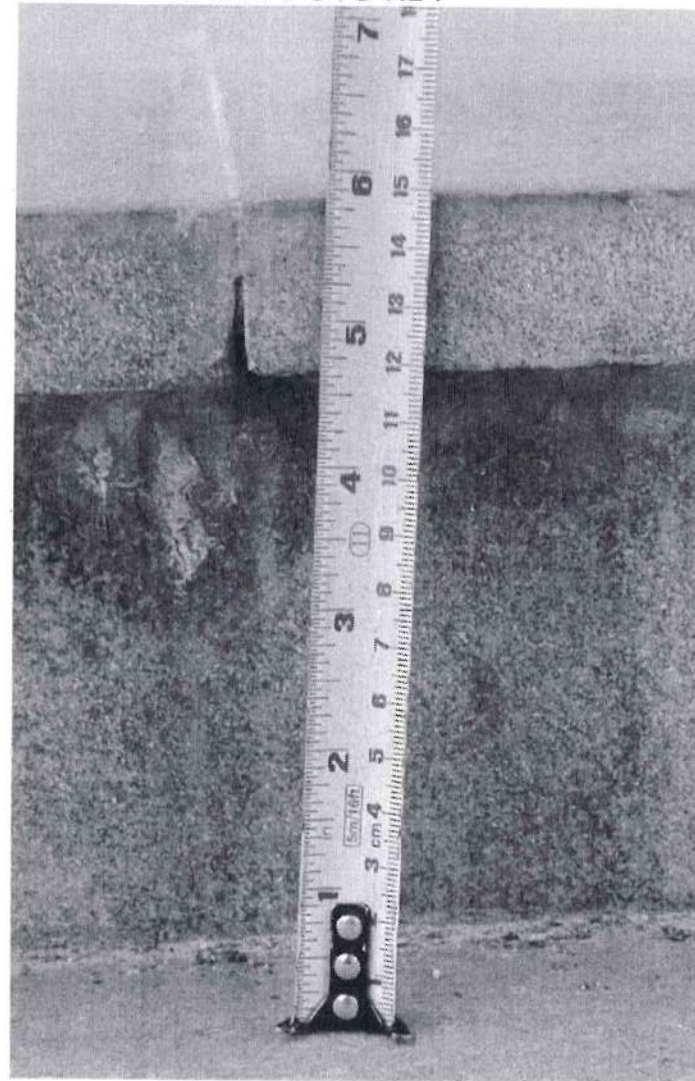
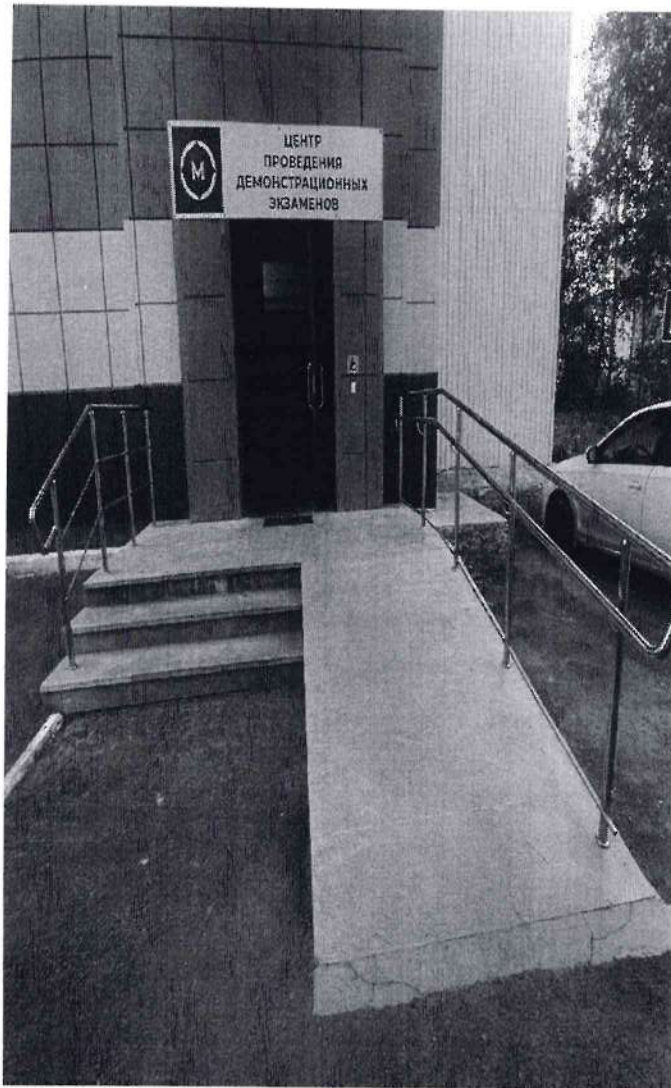
БЛОК ФОТО №3

1.3	Лестница (наружная)	нет	-	-	-	-	-	-
1.4	Пандус (наружный)	нет	-	-	-	-	-	-
1.5	Автостоянка и парковка	есть	1	3		К,О	-	
	ОБЩИЕ требования к зоне	-	-	-	-	-	-	-

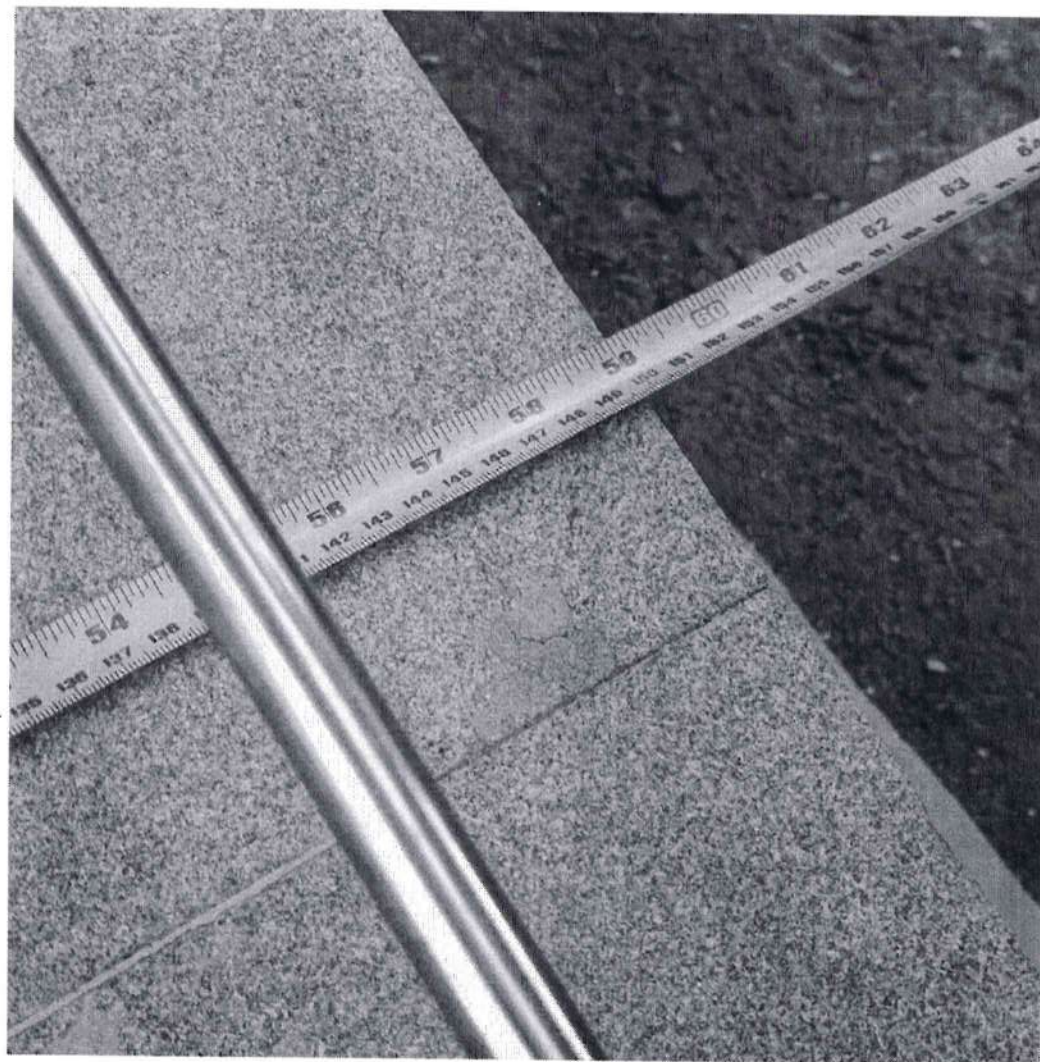
БЛОК ФОТО №4

2.1	Лестница (наружная)	есть	2	4	-	все	-	-
2.2	Пандус (наружный)	есть	-	5	-	К	-	-
2.3	Входная площадка (перед дверью)	нет	-	-	-	-	-	-
2.4	Дверь (входная)	есть	2	6	Не соответствие высоты порогов в дверных проемах.	все	Параметры дверей (входных) следует принимать по 6.1.5. СП 59.13330.2020: Доступность зданий и сооружений для маломобильных групп населения	Выполнить входную группу с учетом требований законодательства.

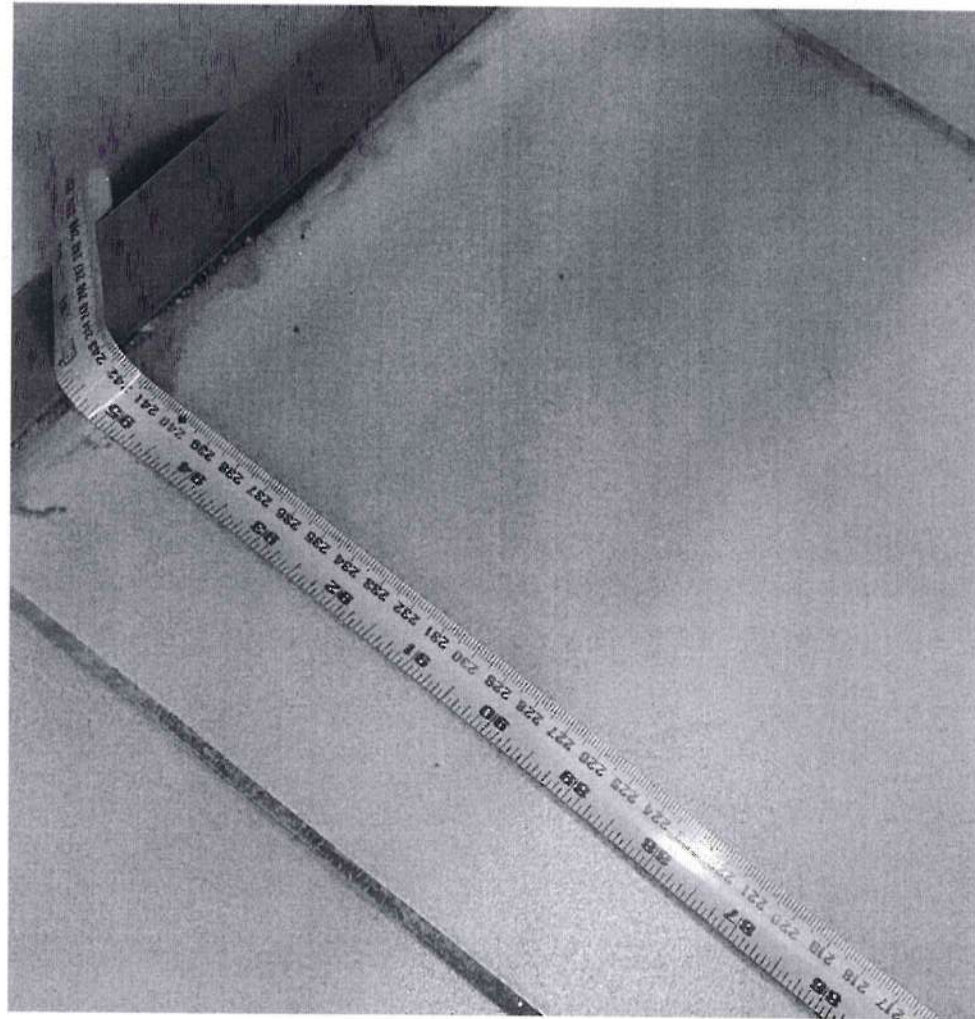
БЛОК ФОТО №7

2.5	Тамбур	есть	2	7	Поверхность скользкая при намокании.	все	Параметры тамбуров следует принимать по 6.1.8. СП 59.13330.2020: Доступность зданий и сооружений для маломобильных групп населения	Замена поверхности тамбура на противоскользкую.
	ОБЩИЕ требования к зоне	-	-	-	-	-	-	-
