**Паспорт доступности объекта социальной инфраструктуры и
предоставляемых на нем услуг**

АКТ
обследования объекта социальной инфраструктуры и предоставляемых
на нем услуг

1.1. Вид (наименование) объекта: Государственное автономное профессиональное образовательное учреждение Свердловской области «Верхнепышминский механико-технологический техникум «Юность». Здание Общежития.

ОБЩЕЖИТИЕ

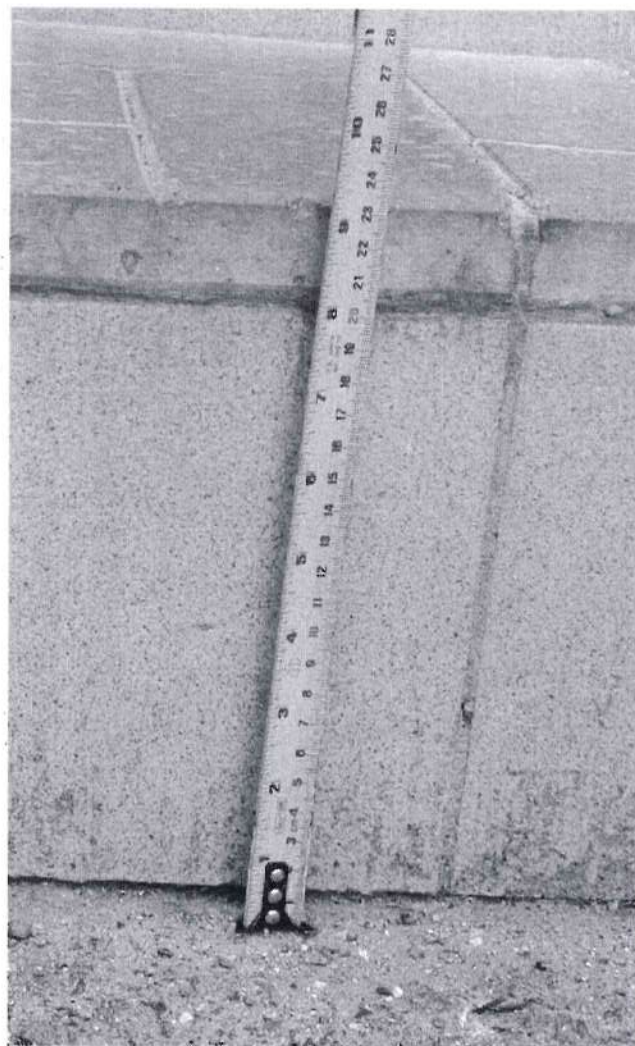
БЛОК ФОТО №1

1.1	Вход (входы) на территорию	есть	1	1,2	Отсутствие доступных элементов информации об объекте.	все	Следует оборудовать доступными для МГН, в том числе инвалидов-колясочников, элементами информации об объекте с учетом требований ГОСТ Р 52131 «Средства отображения информации знаковые для инвалидов. Технические требования».	Устройство информационного тактильного уличного стенда, Вход на территорию выделить контрастным окрашиванием, по возможности оснастить звуковым зуммером.

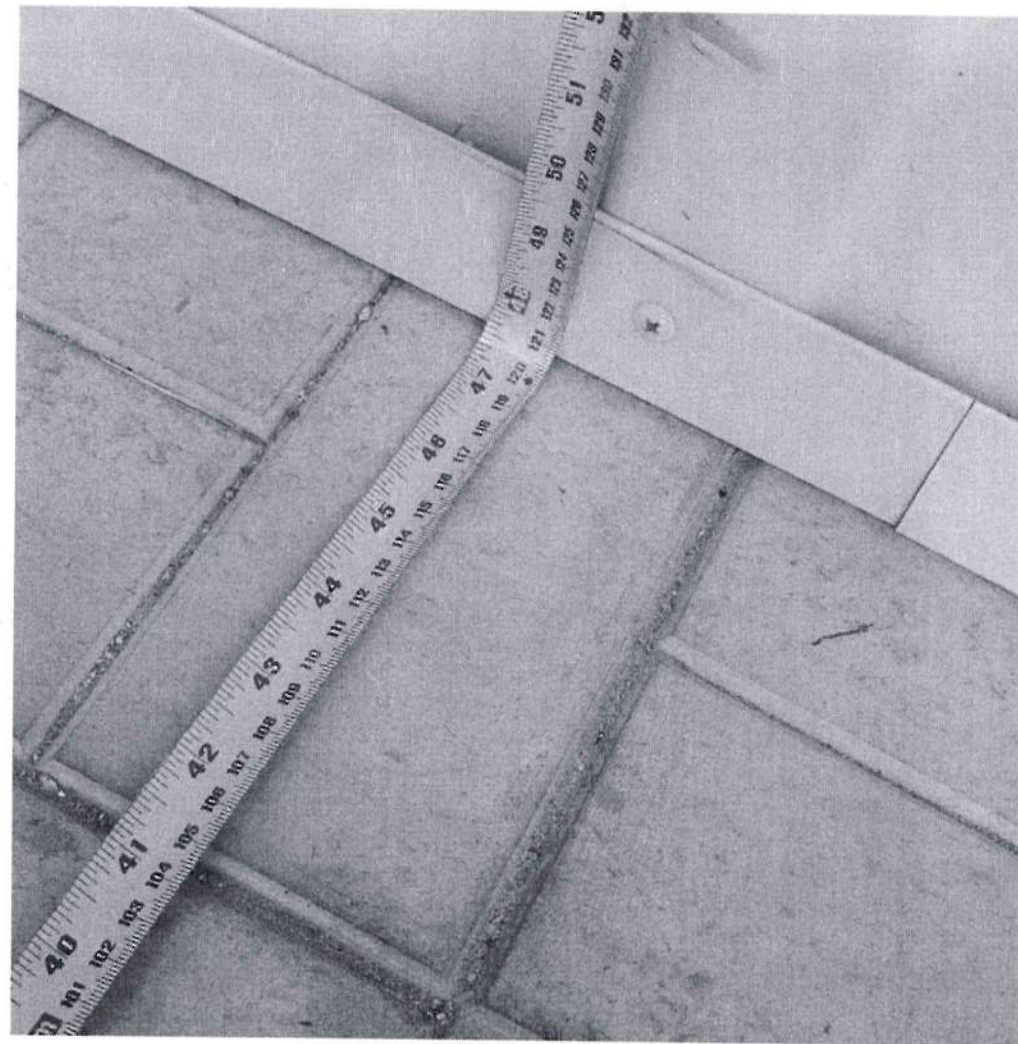
БЛОК ФОТО №6

2.2	Пандус (наружный)	есть	2	6	Уклон, форма и высота пандуса не соответствует требованиям. Поверхность пандуса при намокании скользкая.	все	Параметры наружного пандуса входных групп следует принимать по 5.1.14–5.1.16. СП 59.13330.2020: Доступность зданий и сооружений для маломобильных групп населения	Провести в соответствие с требованиями.

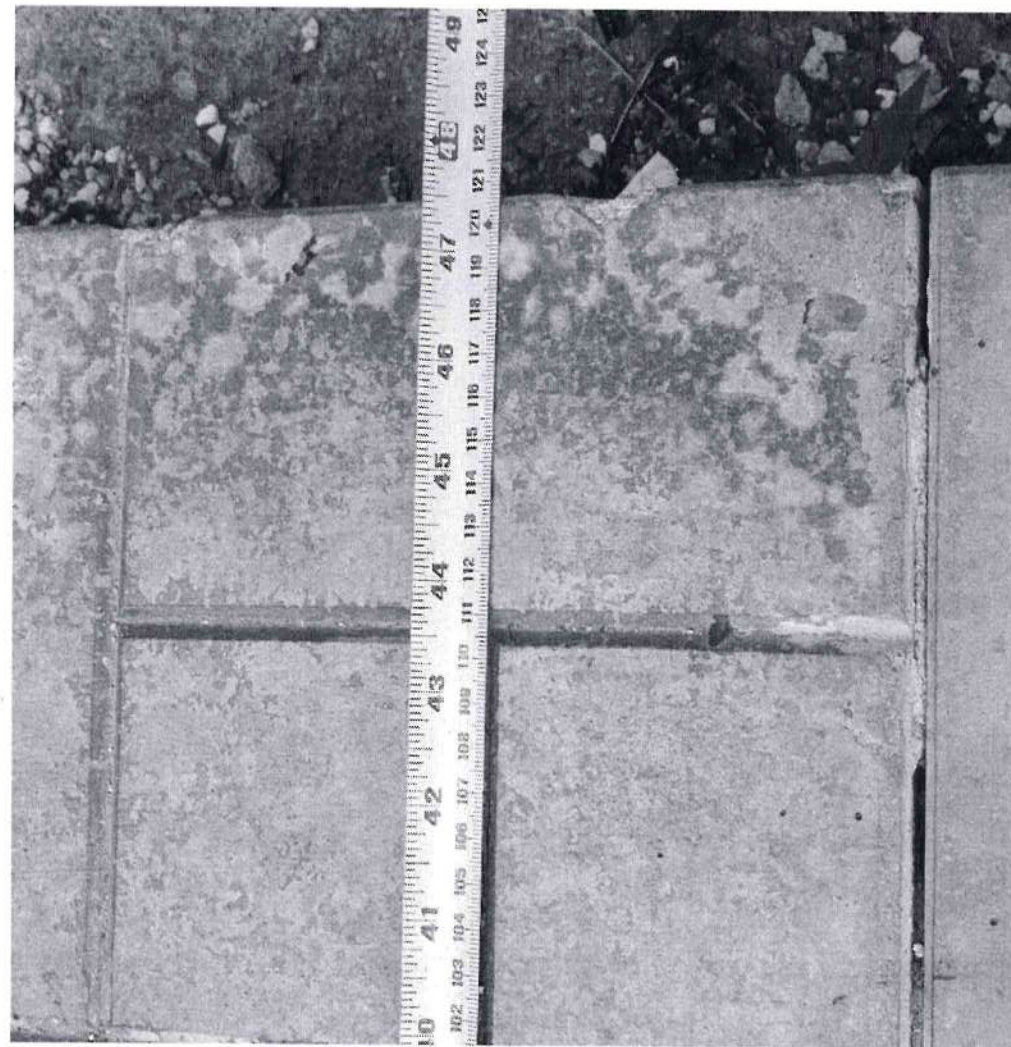
БЛОК ФОТО №7

лителей на креслах-колясках. На входной площадке установлена металлическая опора для навеса, не обозначенная контрастной маркировкой.			
2.4	Дверь (входная)	есть	2	7	Не соответствие высоты порогов в дверных проемах. Отсутствие противоударной полосы.	К, О, С	Параметры дверей (входных) следует принимать по 6.1.5. СП 59.13330.2020: Доступность зданий и сооружений для маломобильных групп населения	Выполнить входную группу с учетом требований законодательства.
2.5	Тамбур	есть	2	8	Поверхность покрытия пола скользкая при намокании.	все	Параметры тамбуров следует принимать по 6.1.8. СП 59.13330.2020: Доступность зданий и сооружений для маломобильных групп населения	Замена поверхности тамбура на противоскользящую.
	ОБЩИЕ требования к зоне	-	-	-	-	-	-	-
