**Паспорт доступности объекта социальной инфраструктуры и
предоставляемых на нем услуг**

№ 03/06/2024УКЛ

АКТ обследования объекта социальной инфраструктуры и предоставляемых на нем услуг

I. Результаты обследования:
1. Территории, прилегающей к зданию (участка)
УЧЕБНЫЙ КОРПУС

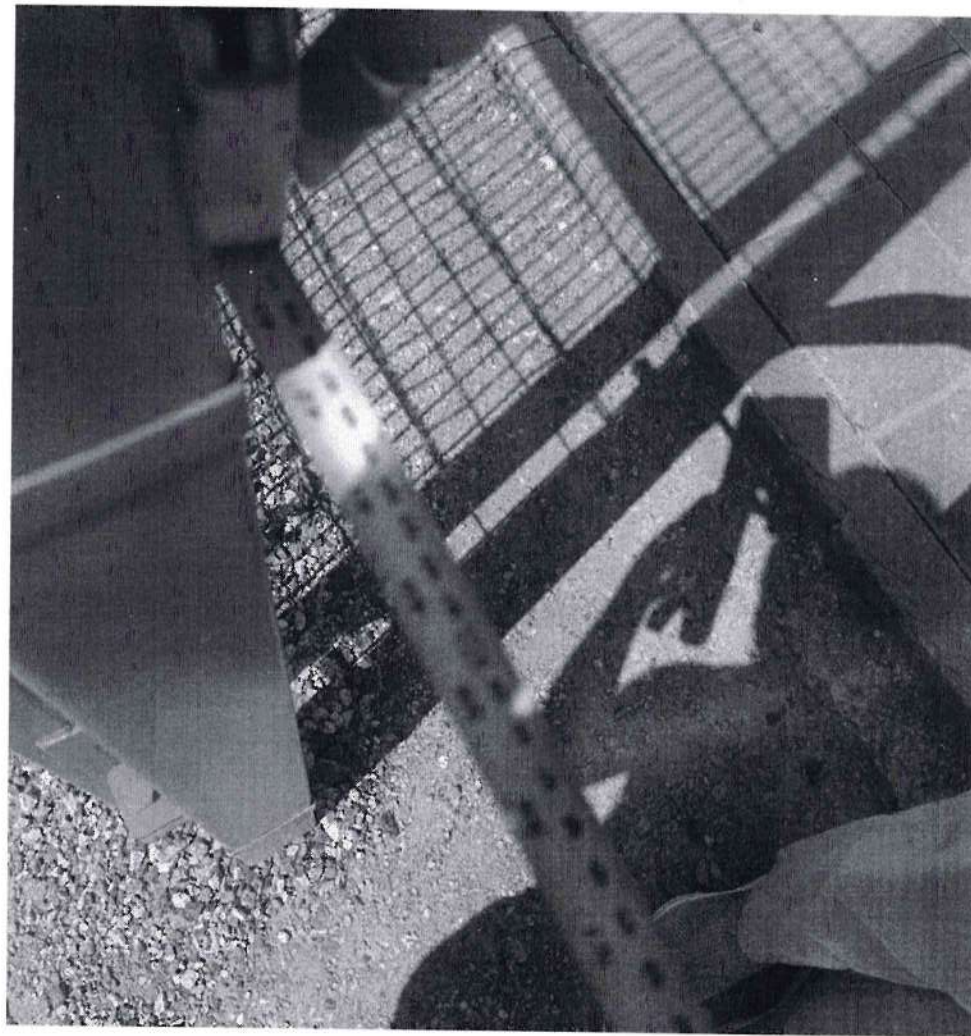
БЛОК ФОТО №1

1.1	Вход (входы) на территорию	есть	1	1	Отсутствие доступных элементов информации об объекте.	все	Следует оборудовать доступными для МГН, в том числе инвалидов-колясочников, элементами информации об объекте с учетом требований ГОСТ Р 52131 «Средства отображения информации знаковые для инвалидов. Технические требования».	Устройство информационного тактильного уличного стенда, Вход на территорию выделить контрастным окрашиванием, по возможности оснастить звуковым зуммером.
