火災爆炸案 2 演練 分析參考

自行車零件製造業 - 勞工從事鐵網圍籬拆除作業爆炸災害調查分析 事故基本資料

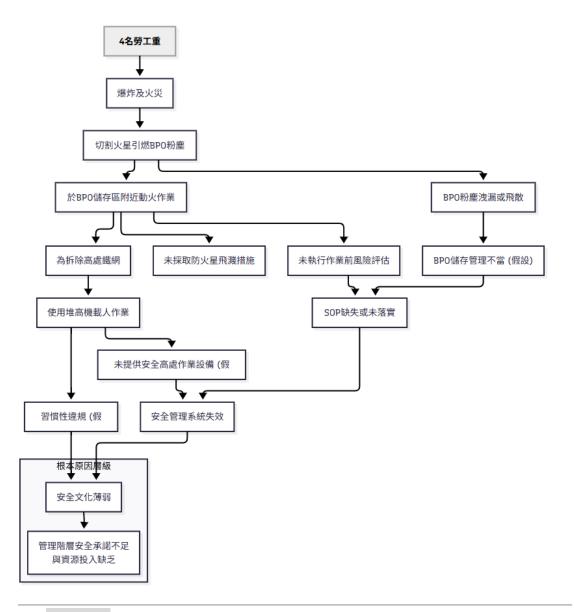
三. 為何樹分析 (Why Tree)

為何樹分析是事故調查中常用的一種邏輯樹分析方法,透過不斷追問「為什麼?」來挖掘事故的立即、構成和根本原因,特別是管理系統的缺失。
