從事配電盤配線作業發生感電災害致死重大職業災害

(110)1100000720

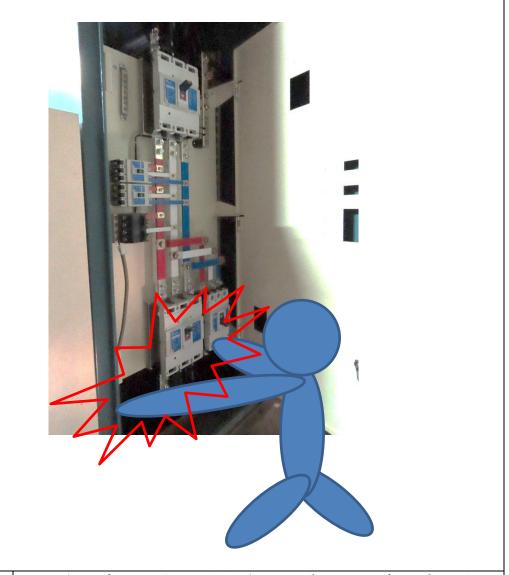
109年9月6日邱○○僱用罹災者劉○○一起至大雪山工作,當日工作內容為配電盤二次側到小木屋間的拉線、配線作業,14時許罹災者劉○○在配電盤前做拉線工作,邱○○在配電室北側要配污水處理廠的電,14時25分許突然聽到罹災者劉○○「啊」一聲,發現罹災者劉○○已經在他工作的南側配電盤前倒地昏迷,疑似是罹災者劉時仁右手不慎觸碰到無熔絲開關之金屬裸露端子(無熔絲開關當時有帶電),左手觸碰配電盤金屬外殼而導致感電,後經救護車送往東勢區農會附設農民醫院急救,仍於當日17時11分宣告不治死亡。

(一)直接原因:勞工於接近低壓電路從事配電盤拉線等檢查、修理活線作業時,接觸電壓進而觸電,經送醫急救後仍因心臟傳導系統障礙致心臟性休克不治死亡。

不安全狀況: 雇主使勞工於低壓電路從事檢查、修理等活線作業時,未 使該作業勞工戴用絕緣用防護具,或使用活線作業用器具 或其他類似之器具。

罹災者從事配電盤拉線作業於低壓電路從事檢查、修理等活線作業時,未戴用絕緣用防護具,或使用活線作業用器具或其他類似之器具,導致罹災者右手接觸帶電端子,左手接觸配電盤金屬外殼,構成感電迴路。

- (一)雇主使勞工於低壓電路從事檢查、修理等活線作業時,應使該作業勞工戴用絕緣用防護具,或使用活線作業用器具或其他類似之器具。(職業安全衛生設施規則第256條暨職業安全衛生法第6條第1項)
- (二)雇主僱用勞工時,除應依附表八所定之檢查項目實施一般體格檢查外,另應按其作業類別,依附表九所定之檢查項目實施特殊體格檢查。(勞工健康保護規則第14條第1項暨職業安全衛生法第20條第1項)。
- (三)第2條所定事業之雇主應依附表2之規模,置職業安全衛生業務 主管及管理人員。(職業安全衛生管理辦法第3條第1項暨職業 安全衛生法第23條第1項)。
- (四)雇主應依其事業單位之規模、性質,訂定職業安全衛生管理計畫,要求各級主管及負責指揮、監督之有關人員執行;勞工人數在30人以下之事業單位,得以安全衛生管理執行紀錄或文件代替職業安全衛生管理計畫。(職業安全衛生管理辦法第12條之1第1項暨職業安全衛生法第23條第1項)。
- (五)雇主依第13條至第63條規定實施之自動檢查,應訂定自動檢查 計畫。(職業安全衛生管理辦法第79條暨職業安全衛生法第23 條第1項)。
- (六)雇主對新僱勞工或在職勞工於變更工作前,應使勞工接受適於各該工作必要之一般安全衛生教育訓練。(職業安全衛生教育訓練 規則第16條第1項暨職業安全衛生法第32條第1項)
- (七)雇主應依職業安全衛生法及有關規定會同勞工代表訂定適合其需要之安全衛生工作守則,報經勞動檢查機構備查後,公告實施。 (職業安全衛生法第34條第1項)。
- (八)勞工因遭遇職業災害而致死亡、失能、傷害或疾病時,雇主應依下列規定予以補償。但如同一事故,依勞工保險條例或其他法令規定,已由雇主支付費用補償者,雇主得予以抵充之:…4、勞工遭遇職業傷害或罹患職業病而死亡時,雇主除給與5個月平均工資之喪葬費外,並應1次給與其遺屬40個月平均工資之死亡補償。(勞動基準法第59條第4款)
