114年製造業職災事故調查制度宣導會

20250902 北區1第10組

爆炸案5_從事管件表面研磨作業發生爆炸災害

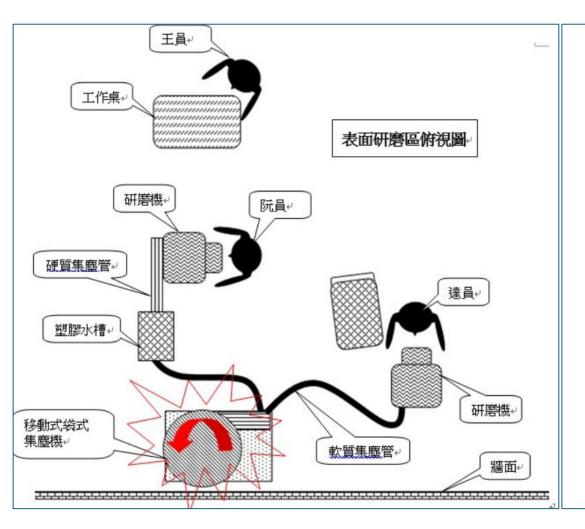
優點:已掌握兩種分析工具的基本框架,清楚呈現分析過程,已具專業且有深度的事故調查分析雛形。 建議:

- 1. ECFC分析可再進一步應釐清加入為何研磨鐵管會引發鋁粉爆炸?及上次清理集塵袋是什麼時候?的事件與條件。
- 2. WHY Tree 可諮詢火災爆炸專家群,協助提供可能發生原因,將可更為周延。
