Oggetto: ID7/3054-3095. Sito di bonifica di interesse nazionale di Taranto.
Proponente: Acciaierie d'Italia S.p.A.
Aree di competenza ArcelorMittal Italia S.p.A. di cui al DPCM del 29 settembre 2017.
Relazione semestrale sulle attività di controllo e campionamento delle acque di falda per la valutazione dell'efficacia degli interventi di MIPRE e MISE nello stabilimento Acciaierie d'Italia.
Relazione sull'efficacia degli interventi.

Relazione periodica sulle misure di prevenzione

SITO	ID07/ Acciaierie d'Italia S.p.A

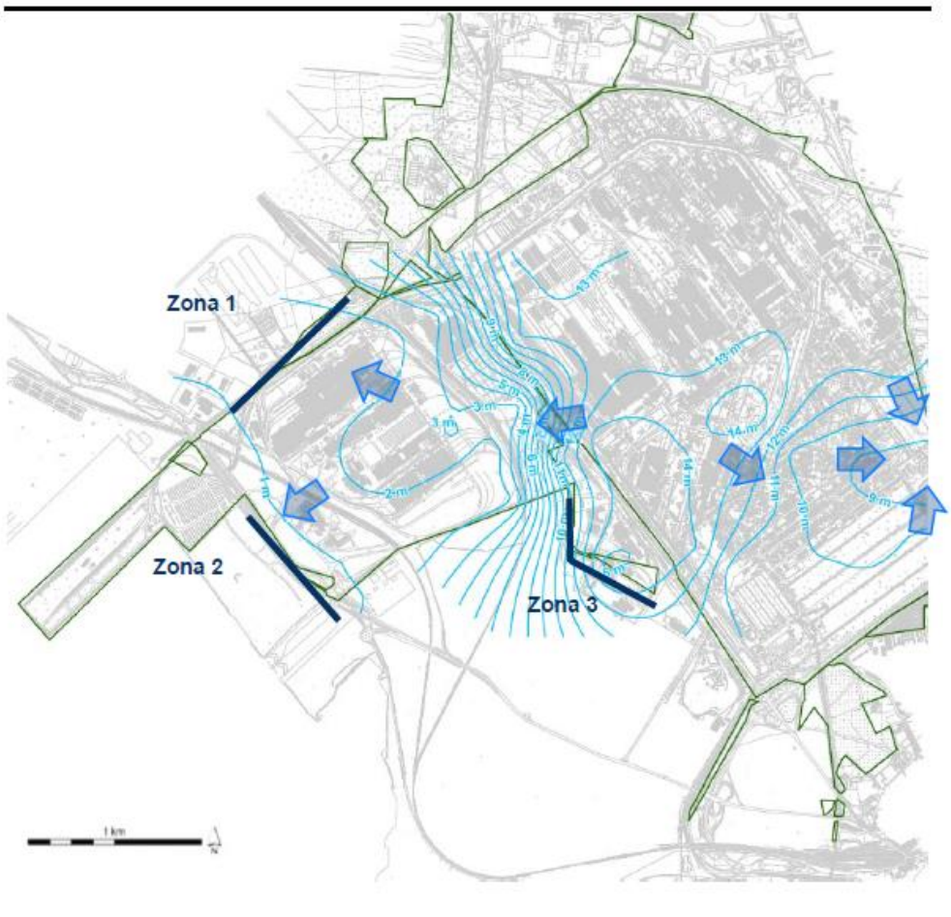
Figura 1: Individuazione delle zone da attenzionare riportate nel documento allegato alla DIR 569/2020

- **Zona 1**, in corrispondenza dei piezometri ubicati presso il confine NO del Sito, immediatamente a SE del Canale 2; storicamente sono stati rilevati dalla parte superamenti delle CSC per alcuni metalli, composti inorganici, PCB, clorobenzeni e nitrobenzeni.
- **Zona 2**, ubicata a monte dell'area denominata "*ex Yard Belleli*" e del "*Parco Coils*"; sono state rilevate concentrazioni eccedenti le CSC di metalli, composti inorganici, composti clorurati non cancerogeni e IPA nel corso delle campagne di monitoraggio eseguite dal 2016 al 2018. Il monitoraggio del 2019 ha confermato, in alcuni punti, superamenti per metalli, inorganici, composti clorurati non cancerogeni, IPA e composti clorurati cancerogeni.

- **La Zona 3** è costituita da un'area di dimensioni piuttosto limitate al confine dell'area ora gestita da AdI; sono risultati non conformi le concentrazioni di alcuni IPA, metalli e composti inorganici.

- *Piano di monitoraggio idrochimico e piezometrico della durata di n. 1 anno a frequenza trimestrale su tutti i piezometri esistenti e intercettanti l'acquifero superficiale nell'intorno delle Zone 1 e 2 (entro i 400 m circa dei limiti individuati);*
- *Misura di quota di fondo e pelo libero nel Canale 2 durante le campagne di rilievo piezometrico;*
- *Prove idrauliche.*

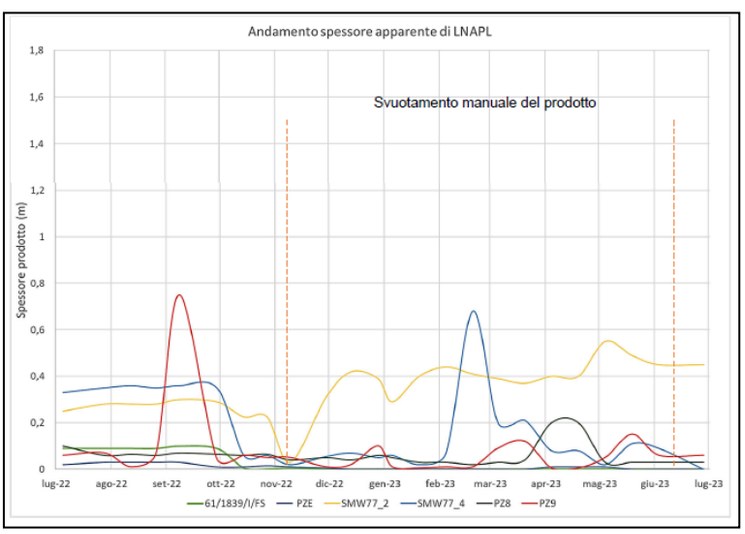
Figura 5 - Variazione di spessore di prodotto surnatante nei pressi della Trincea T3(fig2.9 "Report finale test pilota in area TUL2"

Complessivamente, in funzione del volume totale rimosso, il 75% è stato recuperato nel I semestre di test, mentre nel II semestre solo il 25%.
I punti T2, T4 e P1 non hanno mai registrato la presenza di prodotto.
La trincea T3 mostra sicuramente la situazione più critica. Si riporta nel seguito l'andamento dello spessore apparente di prodotto nei punti di monitoraggio prossimi ad essa.

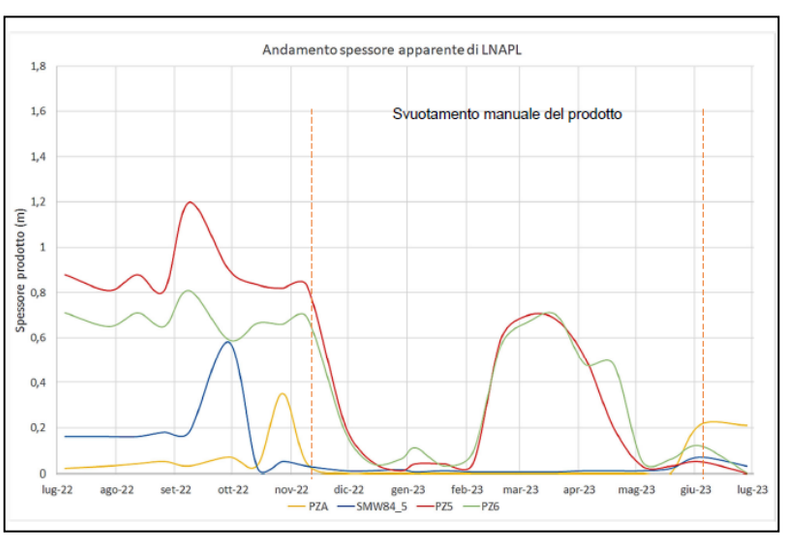
Figura 6 – Variazione di spessore di prodotto surnatante nei pressi dei pozzi P1, P2 e P3. (fig2.16 "Report finale test pilota in area TUL2"

Da quanto rilevato dal Gestore negli ultimi monitoraggi, la definizione dei raggi d'influenza dei sistemi di recupero risulta non determinabile in molti punti per la mancanza di prodotto, mentre dove è presente si nota un basso raggio d'influenza del sistema di estrazione a causa dell'alta viscosità del prodotto che ne limita

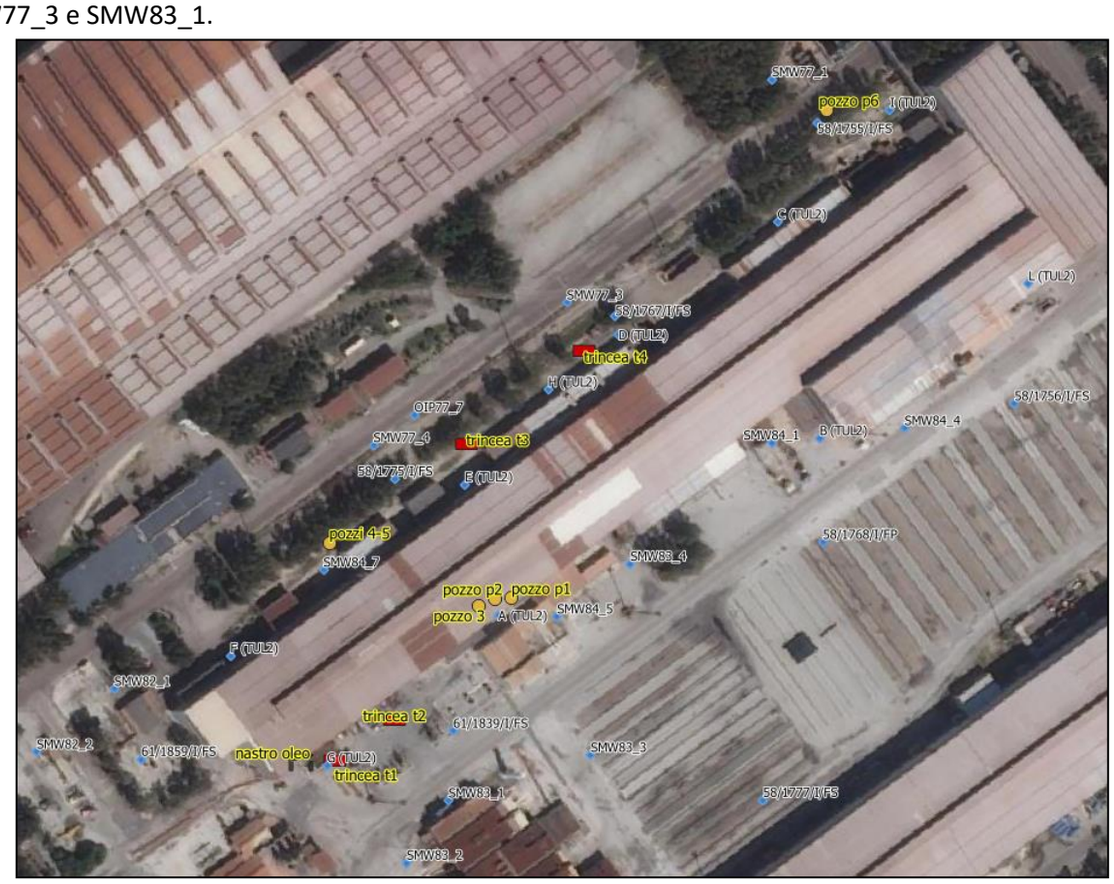
Figura 7: posizione di presidi e piezometri rilevate in campo dal personale ARPA Puglia con GPS

L'Agenzia ha effettuato sopralluogo e controlli nell'area nell'ottobre 2022 (verbale di sopralluogo 621/a/st/2022 del 26/10/2022 e verbale di campionamento 621/b/st/2022 del 26/10/2022) effettuando il campionamento delle acque di falda superficiale da alcuni piezometri localizzati nei pressi dei presidi: SMW77_3 e SMW83_1.

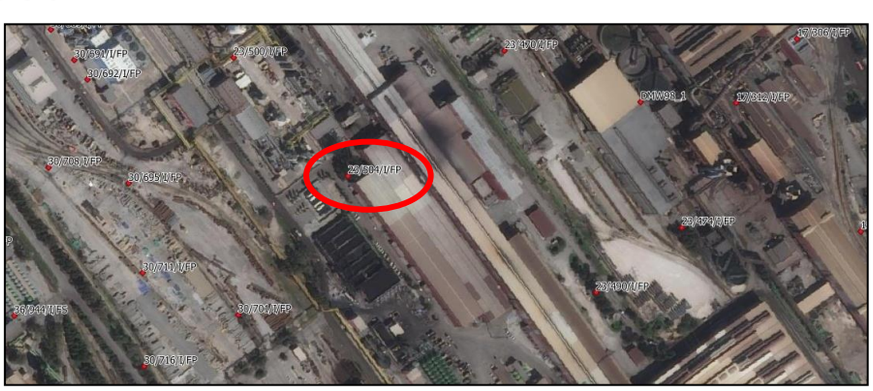
Figura 9: TNA2 – AREA TRENO NASTRI 2; piezometro 23/504/I/FP.

In questa area il piezometro di falda profonda interessato dalla presenza di fase libera è il 23/504/I/FP. Pertanto, a dicembre 2021 è stato installato nello stesso piezometro un sistema di recupero automatico con tecnologia e-Hyrec, brevettato da ENI Rewind per la rimozione selettiva di idrocarburi dalle acque sotterranee ed in particolare del surnatante. Da quanto indicato nell'Allegato 6 della relazione in uno alla DIR 339/2023, nel periodo gennaio 2023-giugno 2023 non si è registrata la presenza di prodotto in fase libera per tale punto di prelievo.

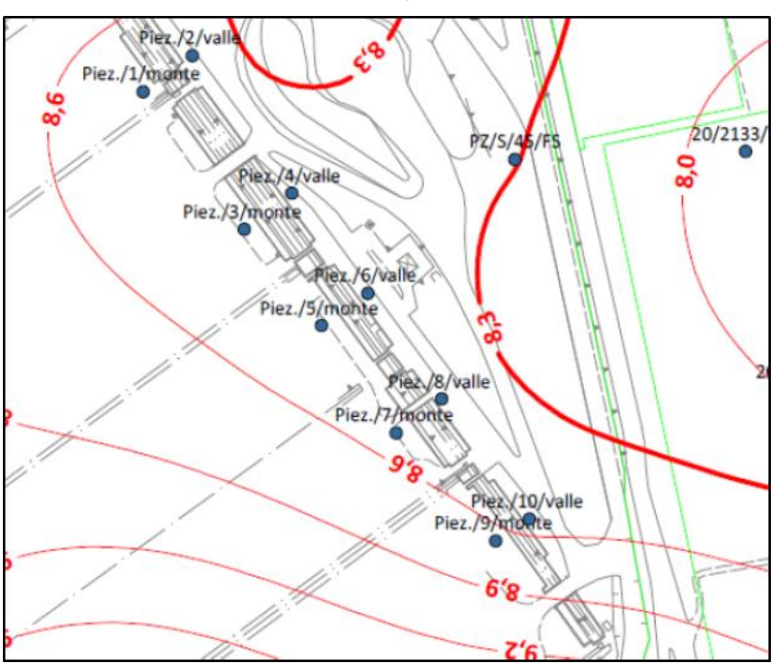
Figura 11- DIR 585/2020 Elaborazione curve isopiezometriche – Rilievo Aprile 2020. Piezometri monte/valle

Su richiesta della Regione Puglia ARPA formulò (nota prot. ARPA n. 21767 del 25/03/2019) alcune osservazioni relative all'elaborato di cui alla DIR 99/2018, in particolare si chiedeva di *attuare anche un monitoraggio chimico della falda, previsto dal progetto di cui all'allegato 14, i cui risultati avrebbero dovuto essere trasmessi ad ARPA e ISPRA per la verifica dell'effettiva efficacia dell'intervento* (vedasi verbale osservatorio ambientale 28/03/2019, parere della Regione Puglia allegato che acquisisce le osservazioni dell'Agenzia).
Con la nota prot. n. 60798 del 03/08/2020 il MATTM ha richiesto a AMI, di "*trasmettere e condividere con ARPA e ISPRA un report delle misure di prevenzione/messa in sicurezza della falda eventualmente in corso con indicazione della quantità e della qualità della falda emunta".*
Con la nota DIR 585/2020 del 2 dicembre 2020 AMI ha trasmesso il documento "*Intervento di Pump & Treat falda superficiale in area Parchi primari*", nel quale sono riassunti gli esiti dei monitoraggi dell'intervento Pump & Treat (da gennaio 2019 ad aprile - settembre 2020), in relazione sia alle quantità che alla qualità delle acque di falda emunte tenendo anche conto dell'impianto di trattamento.

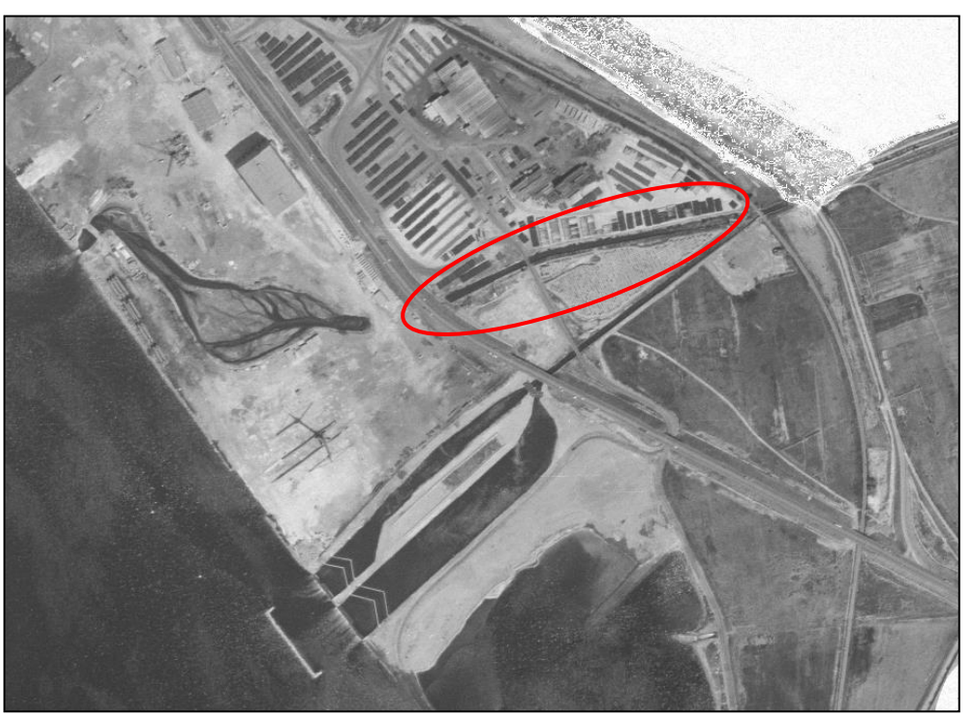
Figura 12- Ortofoto 1988 estratta dal Portale Cartografico Nazionale (http://www.pcn.minambiente.it/viewer/)

a. Nei documenti allegati alla DIR n. 381 del 04/07/2022, il Gestore teorizza che i superamenti di Ferro, Manganese ed Arsenico siano riconducibili a fenomeni di degradazione dei sedimenti fini.
È nota tuttavia l'estesa presenza di materiali alloctoni di origine siderurgica utilizzati per la realizzazione di riempimenti, argini e colmate portuali, oltre che per il riempimento dei vecchi sbocchi del canale 1 in corrispondenza dell'attuale area "*ex Yard Belleli*", pertanto non è da escludere che tali elementi siano legati alla lisciviazione di loppe, scorie e fanghi d'acciaieria.
A tal proposito, considerate le aree di interesse, questa Agenzia segnala anche il tombamento di un ramo del canale 1 a monte della zona 2 come è possibile osservare nell'ortofoto 1988 riportata in Figura 12.

b. Si chiede la trasmissione del report del monitoraggio aggiuntivo proposto con nota DIR n. 381 del 04/07/2022, acquisita al prot. ARPA n. 48514 del 05/07/2022, ai fini dei controlli richiesti dall'A.C.
