Acciaierie d'Italia S.p.A. in A.S.
Stabilimento di Taranto

Relazione di aggiornamento delle attività di monitoraggio e recupero prodotto in fase separata

TUL1 – TUL2 – SOT – CCO5 – ACC2-TNA2

Taranto, lì 14/02/2025

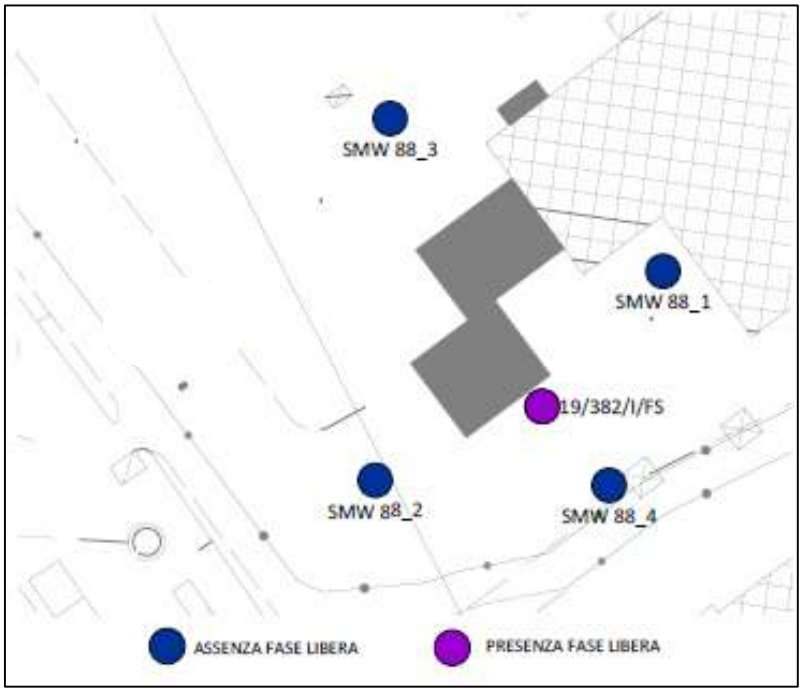
Figura 4.1 Ubicazione dei piezometri di monitoraggio e controllo fase libera in area TUL 1

A fronte del monitoraggio eseguito nel secondo semestre 2023 e primo semestre 2024, si segnala che il prodotto in fase libera continua ad essere assente sia nel piezometro 19/382/I/FS, come indicato negli elaborati in Allegato 1, che nei piezometri di controllo.

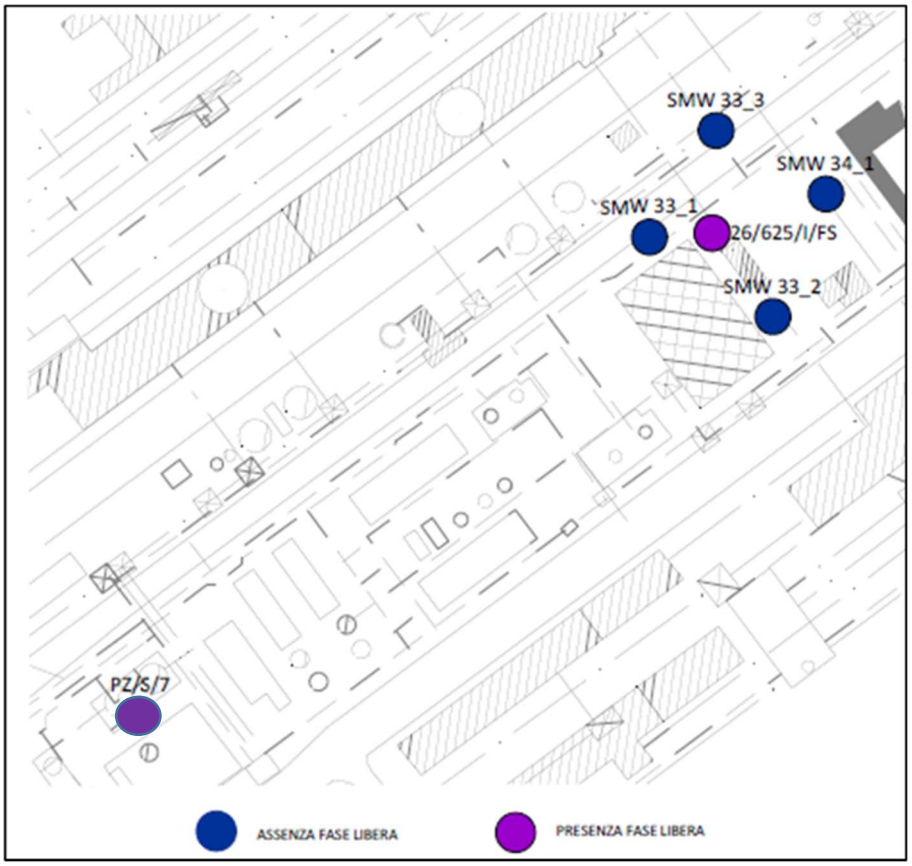
Figura 4.2 Ubicazione dei piezometri di monitoraggio e controllo in area SOT

A fronte del monitoraggio eseguito nel secondo semestre 2023 e primo semestre 2024, si segnala che nei piezometri di controllo non si è registrata la presenza di prodotto in fase separata.

Tuttavia, è doveroso segnalare, come comunicato con nota AdI SpA in AS DIR 324 del 09/08/2024, che in pari data è stata rinvenuta presenza di DNAPL nel piezometro PZS 7. In seguito ad interventi di MIPRE effettuati mediante recupero

manuale e per mezzo del metodo air lift, come specificato nella nota DIR 79 del 10/02/2024 e relativi allegati (Allegato 4), il prodotto è stato completamente rimosso. Si evidenzia, altresì, che il prodotto ad oggi continua a non riformarsi.

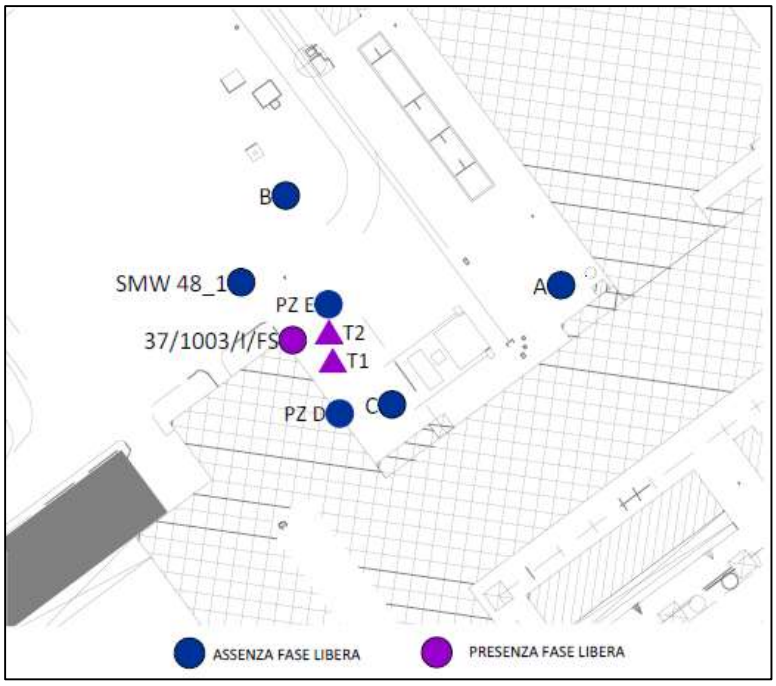
Figura 4.3 Ubicazione delle trincee e dei piezometri di monitoraggio e controllo in area CCO5

Giusta corrispondenza pregressa, nell'area in oggetto è stato realizzato un intervento di MIPRE costituito da due trincee drenanti **(T1 e T2)** con l'installazione di skimmer a nastro per la rimozione del prodotto in fase libera. L'intervento, completato a fine giugno 2022, ha previsto anche la realizzazione di n. 2 nuovi piezometri di controllo, posti uno a monte **(PZD)** ed uno a valle idrogeologica **(PZE)** delle suddette trincee (figura 4.3).

A fronte del monitoraggio eseguito, si segnala che non si è riscontrata la presenza di prodotto in fase separata in tutti i suddetti piezometri di monitoraggio e controllo, inclusi quelli di nuova realizzazione.

In merito alle trincee realizzate, nel periodo luglio 2023- giugno 2024, sono stati recuperati circa 11,5 litri di prodotto surnatante dalla trincea T1 e circa 41,4 litri di prodotto dalla trincea T2.

- in area CCO5, proseguirà il monitoraggio ed il recupero del prodotto con i dispositivi di emungimento attualmente installati nelle trincee drenanti e si continuerà con il recupero manuale del prodotto in fase separata dal piezometro 37/1003/I/FS.

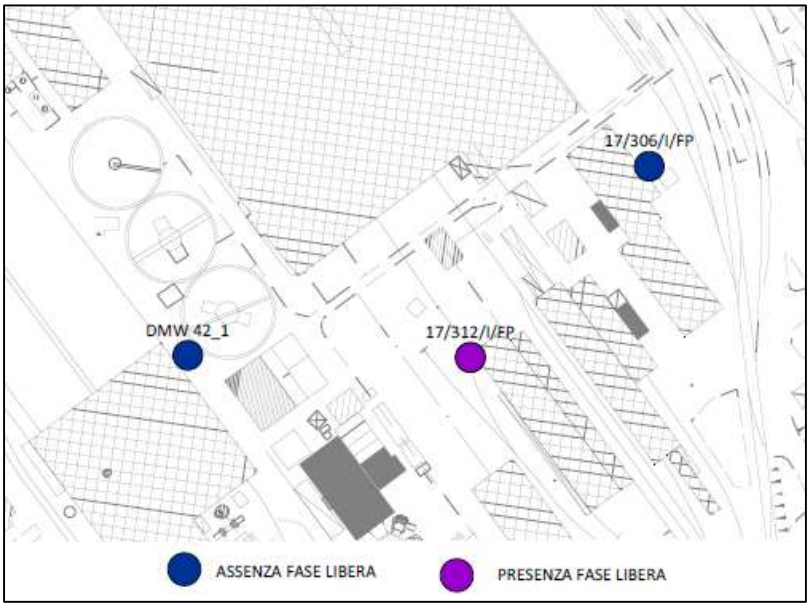
Figura 4.4 Ubicazione dei piezometri di monitoraggio in area ACC2

A fronte del monitoraggio eseguito, si segnala che non vi è presenza di prodotto in fase separata nei suddetti piezometri di controllo. Si proseguirà con il monitoraggio bimestrale mediante freatimetro ad interfaccia acqua/olio.
