BESKRIVELSE OG TEGNINGER AF ØSTER MARIE KIRKE

MED SÆRLIGT HENSYN TIL DEN OPRINDELIGE FORM.

AF
A. CLEMMENSEN.

1894.

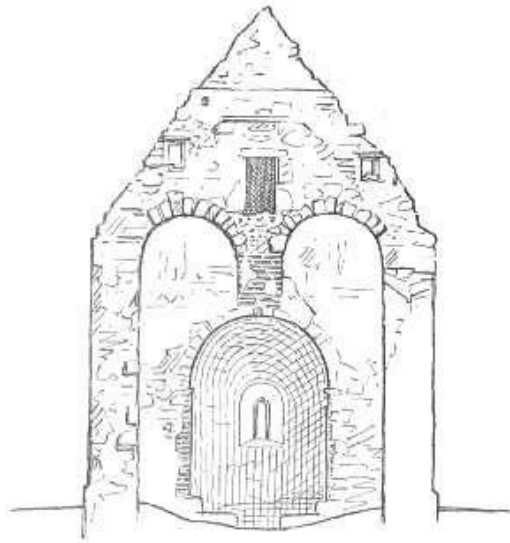
Blad 1.

Plan af Øster-Marie Kirke som den nu er.

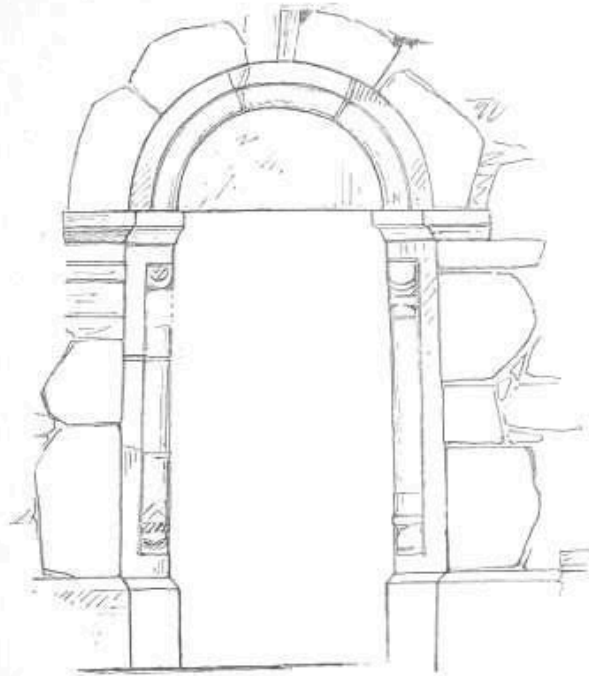
Blad 3.

Da man ved Nedbrydningen fjernede den Brædebeklædning, som i en nyere Tid var blevet anbragt paa Skibets østre Væg, over Triumfbuen, fandt man midt over Buen en Døraabning ([se Blad 2](#)), og gennem denne kom man ind i et lille hvælvet Rum, som altsaa laa over Chorets Tøndehvælving, og som fik et sparsomt Lys fra en smal Lysaabning i Chorets Gavl ([se Blad 3](#))^[1]. Hvælvingen over dette Rum, som er betydelig smallere end Choret nedenunder, har en stærkt tilspidset Form, og Oversiden af den danner sammen med Chorhvælvingens Ydersider to skraa Flader. Dette Forhold ledede til den Formodning, at Bygningens Afdækning havde bestaaet af Murværk, uden Anvendelse af Tagtømmer, i Lighed med hvad der kjendes af enkelte tidlige middelalderlige Bygninger i Syd-Frankrig, hvor der over Hvælvingerne er dannet skraa Flader, dækkede med Stenfliser; men som rigtignok vare betydelig fladere end den formodede Tagskraaning paa Øster-Marie Kirke^[2]. Ved at undersøge den udvendige Side af Skibets Gavl langsmed de omtalte ydre Flader af Hvælvingerne blev denne Formodning bestyrket, idet der fandtes indmuret i skraa Retning i Gavlen en Del Sandstensskaller, netop efter en Linie, der svarede til den, hvori Chorets Tagflader maatte antages at skjære Gavlmuren, og ved gjentagne Undersøgelser fandt jeg ubedragelige Spor af Tagdækningens Konstruktion, som viser, hvor udmærket man har forstaaet at anvende de Midler, som man raadede over, paa en til Forholdene svarende Maade, og mure en solid Stenafdækning paa de steile Flader.

Snit fra Øst til Vest.

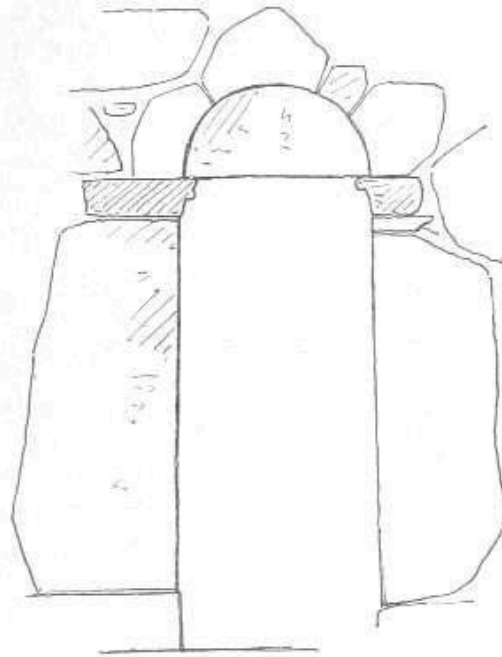
Blad 4.

I Værket over bornholmske Kirker er omtalt et Brudstykke af en Hjørnesøile, som fandtes ved Skolebygningen og antoges at kunne hidrøre fra den nordre Indgang, som dengang var tilmuret. Det viste sig ved Nedbrydningen, at denne Indgang kun havde en simpel firkantet Aabning med halvrundt Felt over og to Kragsten af hugget Cementsten; den omtalte Søilerest kan altsaa ikke have hørt hertil ([se Blad 5](#)). Ved den søndre Indgang var i 1874 Kragstenene under Dørfeltet borthuggede; nu mangle ogsaa Karmstenene ([se Blad 4](#)).

Den søndre Indgang.

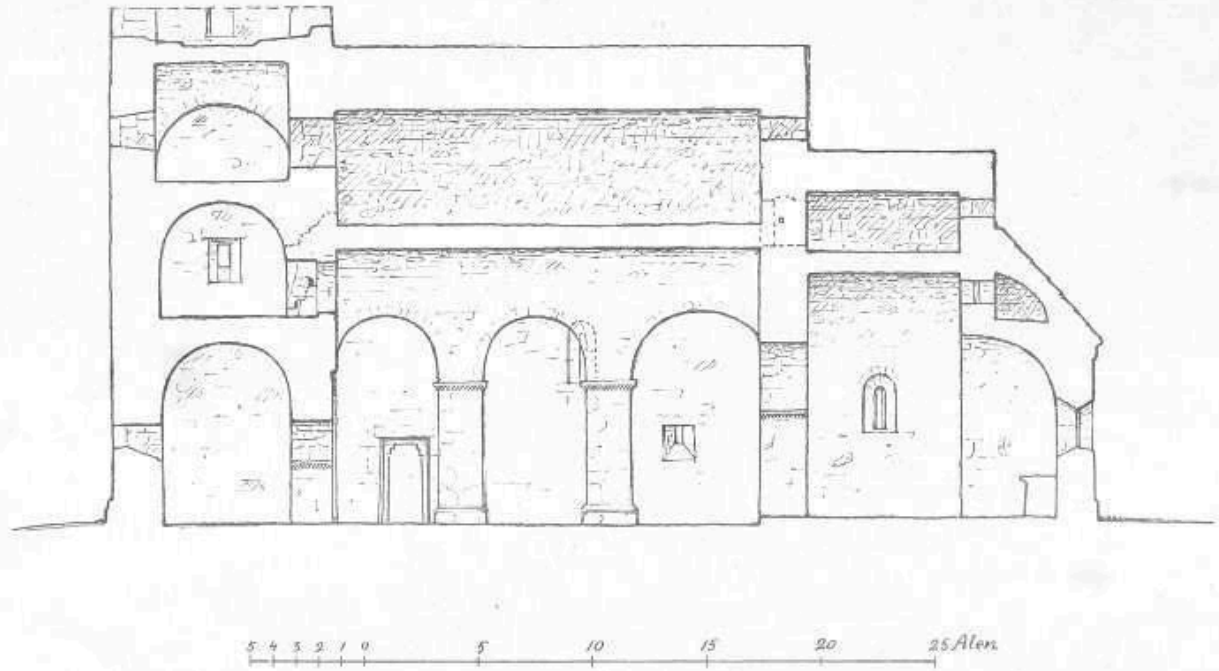
Blad 8.

kommet frem i Øster-Marie Kirke, maa Grunden til en saadan Tvedeling af Skibet uden Tvivl søges deri, at man, forat anvende samme Konstruktion af Taget som over Choret, har villet borttage noget af den øverste Hvælving Tryk fra Sidemurene, her hvor Afstanden mellem disse var større. Istedetfor den ene Hvælving med det hule Tagrum over, har man derfor muret to Hvælvinger ved Siden af hinanden, og midt over disse igjen en tilspidset Hvælving, hvorved man dannede Tagskraaning, som da har kunnet beklædes med Sandsten paa samme Maade som over Choret ([se Blad 8.](#))

Snit af Skibet.

Snit af Choret.
