# **CERTIFICAT D'ETALONNAGE**

#### N° D24/185/145506/A1

**Désignation:** Gilson Pipetman P10

N° de série: RK75122 GDD PIPE 016

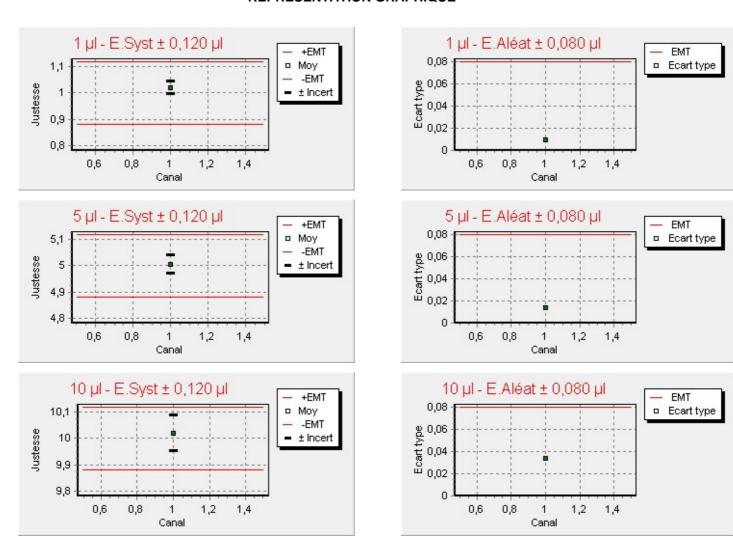
## REPRESENTATION GRAPHIQUE

#### **CONFORME**

Il a été constaté que les résultats obtenus permettent de garantir les erreurs maximales tolérées définies dans l'ISO 8655 (2022).
