# **CERTIFICAT D'ETALONNAGE**

N° D24/184/151806

**Désignation :** Rainin Pipet-Lite LTS 8cx L-20

**N° de série :** C147025048 GDD PIPE 026 CX3 Serial Number

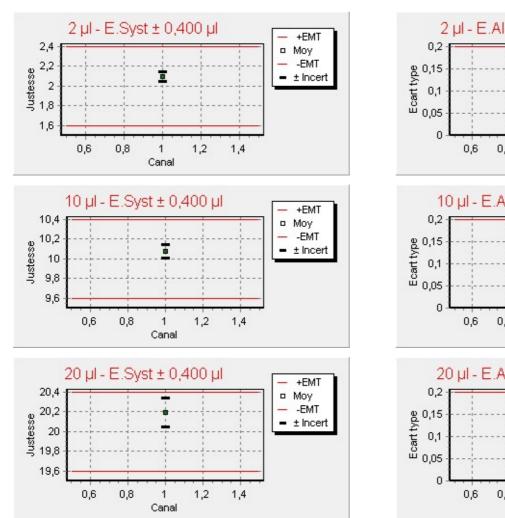
# REPRESENTATION GRAPHIQUE

#### **CONFORME**

Il a été constaté que les résultats obtenus permettent de garantir les erreurs maximales tolérées définies dans l'ISO 8655 (2022).
