# **CERTIFICAT D'ETALONNAGE**

N° D24/185/100514

Désignation: Rainin Pipet-Lite LTS 8cx L-20

**N° de série**: L1105780T GDD PIPE 025 CX2 Serial Number

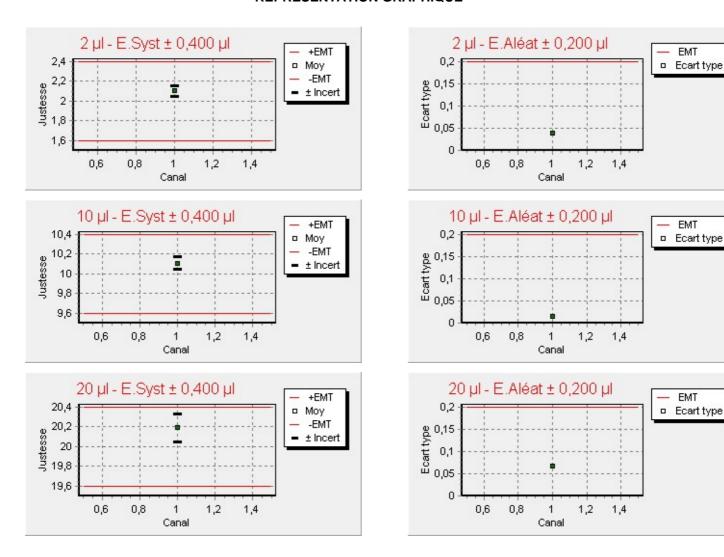
## REPRESENTATION GRAPHIQUE

#### **CONFORME**

Il a été constaté que les résultats obtenus permettent de garantir les erreurs maximales tolérées définies dans l'ISO 8655 (2022).
