CERTIFICAT D'ETALONNAGE

N° D24/185/133325/A1

Désignation: ClearLine 8cx 10µ

B64710008 GDD PIPE 020 CX5

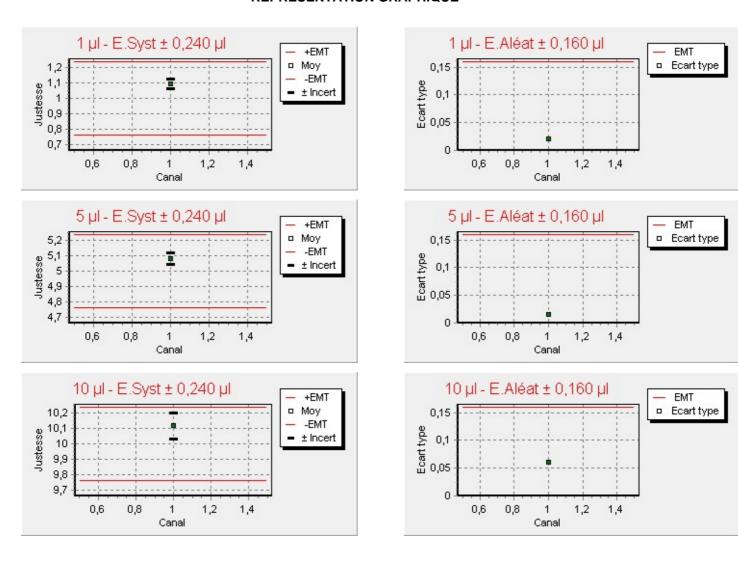
REPRESENTATION GRAPHIQUE

CONFORME

Il a été constaté que les résultats obtenus permettent de garantir les erreurs maximales tolérées définies dans l'ISO 8655 (2022).
