# **CERTIFICAT D'ETALONNAGE**

N° D24/186/093130

Désignation: StarLab ErgoOne 8cx 10µ

**N° de série :** 271590E GDD PIPE 010 CX7 Serial Number

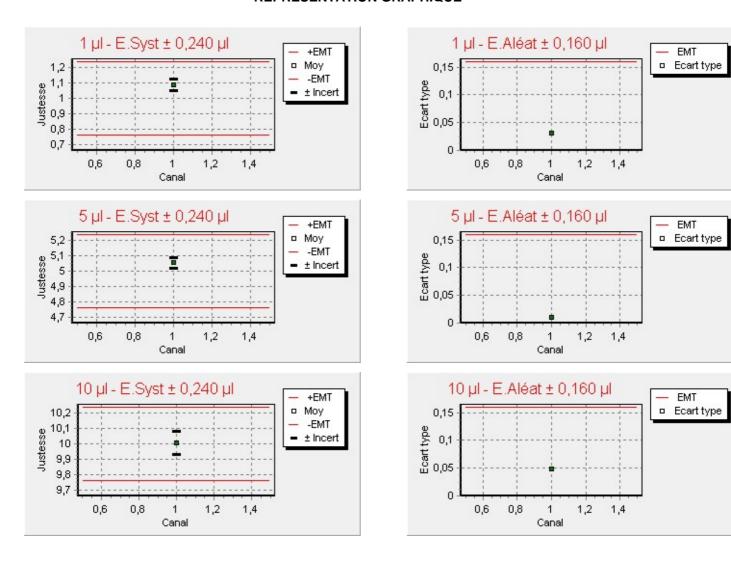
# REPRESENTATION GRAPHIQUE

#### **CONFORME**

Il a été constaté que les résultats obtenus permettent de garantir les erreurs maximales tolérées définies dans l'ISO 8655 (2022).
