상용성 시험 결과서
Compatibility Test Report

시험 번호 : 202412032-C

고객사	주식회사 올리브인터내셔널	Category	LIP	포장재 사양	용기(PETG), 외캡(PETG), 솔대캡(PETG), 박킹(LDPE), 팁(TPU)		
제품명	밀크터치 Aurora Gloss	Lab No.	[#핑크]141LH2-NL13-5 [#블루]141LH3-NL13-5 [#웜]141LH5-NL13-5				
표시용량	4 ㎖ (고객사 희망)	점도/경도	[#핑크] 25,830 [#블루] 22,170 [#웜] 26,500	공급사	해인피엔씨	영업 담당자	이수지
시험기간	2024-12-20 ~ 2025-01-17	비중	[#핑크] 0.8018 [#블루] 0.8092 [#웜] 0.8164	테스트 수량	40	제형 담당자	예희진

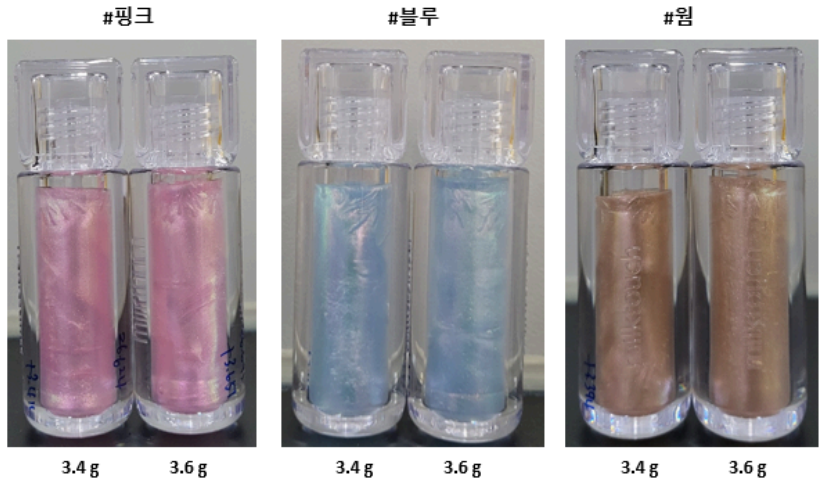
1. 표시용량 : 4 ㎖ (고객사 희망)
2. 충진용량 : 3.4 ~ 3.6 g
3. 조립품 검사 결과, 팁의 꺾인 정도가 샘플마다 다름. 고객사 확인완료. (용기업체에서 최대한 꺾이지 않은 시료로 입고예정)
4. 솔대캡 첫 체결 시, 팁이 박킹에 걸려 체결이 어려움. (내용물이 묻고 나면 체결은 수월해짐.) 생산팀 확인완료.
5. 솔대캡 체결 시 용기 내부압에 의해 솔대캡이 밀려 올라오는 현상 발생함. 고객사 확인완료.
6. 내광 시험 결과, #핑크, #블루의 내용물 변색됨. 고객사 확인완료. 후가공 변경예정.
7. 4주차 내온도 시험 결과,
   Cycle 횡립보관시료에서, 나사산 누액 발생함. (컬러별 2개씩 총 6개 중 1개 발생함.) 자재 개선 또는 고객사 협의 후 진행요청.

시료사진	 
이슈사진	[조립품 검사]  팁의 꺾인 정도가 샘플마다 다름. [내광 시험]  [#핑크] 내용물 변색됨. [#블루] 내용물 변색됨. [#웜] 이상없음 [내온도 시험 - 4주]  Cycle 횡립보관시료에서, 나사산 누액 발생함. (6개 중 1개)

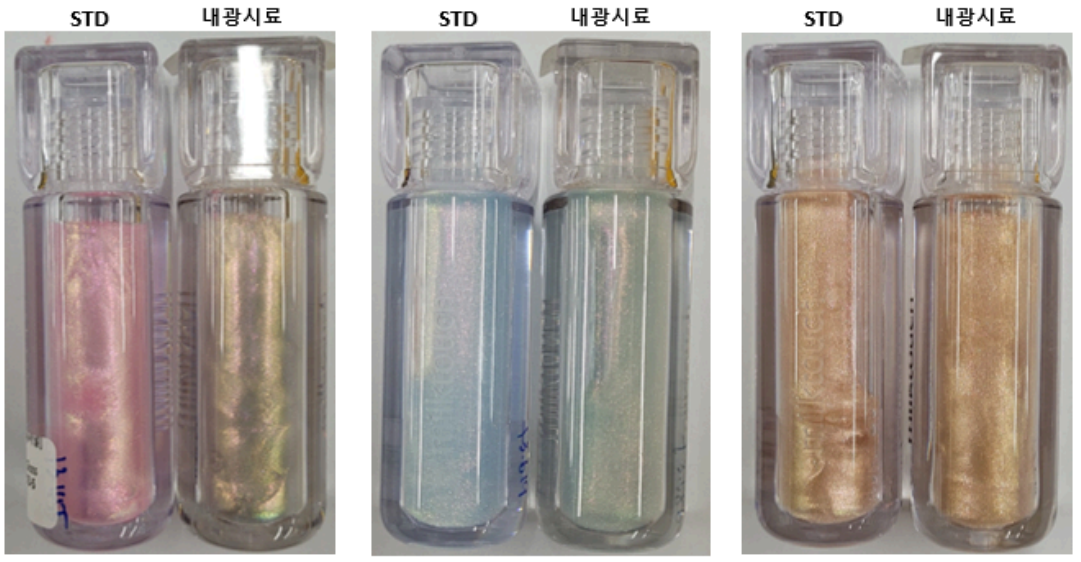
구분	시험항목			시험기준		시험결과	판정
포장재	조립품			외관 확인, 조립, 반복 사용 시 이상 없을 것		팁의 꺾인 정도가 샘플마다 다름	조건부 적합
	오버런			정상 캡핑 강도의 2배 토크를 가할 시 이상 없을 것		이상없음	적합
	용기 중량	일반 용기		용기 중량 편차 ±1 g 이내일 것		(용기만) 26.569 ~ 26.763 g	적합
		초자 용기		용기 중량 편차 ±3 g 이내일 것		N/A	N/A
	만충 무게			용기 내 정제수를 꽉 채웠을 때의 무게 (㎖)		5.334 ㎖	-
	용량			용기 내 내용물 충전 용량 설정 (g, ㎖)		3.4 ~ 3.6 g	-
	밀폐력	인주		용기에 인주를 묻힌 후 캡핑 시 캡에 인주가 고르게 묻을 것		이상없음	적합
		감압	물	역립으로 600 ㎜Hg/5분 감압 시 누수 없을 것		이상없음	적합
			내용물	역립으로 600 ㎜Hg/5분 감압 시 누액 없을 것		이상없음	적합
	낙하	일반 용기		스테인리스 바닥에 70 ㎝ 높이/정립, 횡립 3회 낙하 시 이상 없을 것		이상없음	적합
		초자 용기		고무판 바닥에 70 ㎝ 높이/정립, 횡립 3회 낙하 시 이상 없을 것		N/A	N/A
	후가공	테이프		3M 610 테이프를 부착하여 30회 문지르고 1분간 방치 후 45 ° 각도로 테이프 제거 시 후가공 박리 없을 것		N/A	N/A
		크로스 컷트		칼날로 가로, 세로 1 ㎜의 격자를 25개 만든 후 테이프 시험 시 후가공 박리 없을 것		N/A	N/A
	내염수	도금, 증착, 금속류		5 % NaCl 수용액에 침적시켜 45 ℃/24시간 보관 시 변색, 부식 없을 것		N/A	N/A
상용성	작동			50회 이상 반복 사용 시 이상 없을 것		이상없음	적합
	내광			550 ~ 560 W 세기의 Xenon Lamp 하에서 8시간 조사 (≒ 약 3일 일광) 시 변·퇴색 없을 것		#핑크, #블루 : 내용물 변색됨 #웜 : 이상없음	조건부 적합

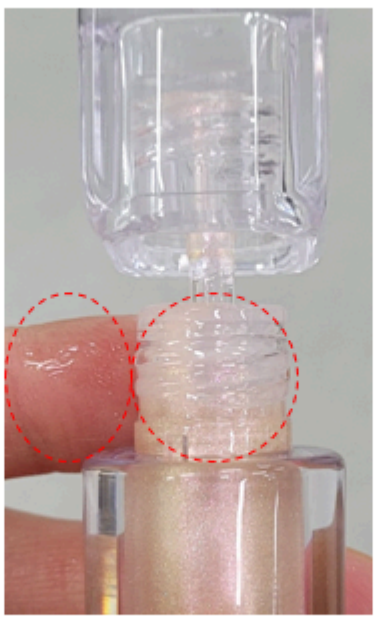
슬라이드			용기, 캡 나사선에 내용물을 도포하여 캡핑한 후 45 ℃/24시간 보관 시 캡풀림 현상 없을 것		이상없음	적합
	감량			45 ℃/7일 보관 시 내용물 감량률이 0.40 % 이하일 것		[#핑크] 0.015 % [#블루] 0.028 % [#웜] 0.029 %	적합
	반응			포장재의 전면에 내용물을 도포한 후 45 ℃/7일 보관 시	변형, 균열, 파열, 침식 없을 것	이상없음	적합
					색소 용출, 색상 전이, 후가공 박리 없을 것	이상없음	적합
	내온도	고온 (45 ℃)		항온조에 정립, 횡립 상태로 1주, 4주 보관 시	(1) 외관상 이상 없을 것 (2) 기능상 이상 없을 것 (3) 변색, 변취 없을 것 (4) 누액 없을 것	1주차, 4주차 이상없음	적합
		실온 (25 ℃)				1주차, 4주차 이상없음	적합
		저온 (4 ℃)				1주차, 4주차 이상없음	적합
		사이클 (45 ℃, 25 ℃, 4 ℃, -10 ℃, 4 ℃, 25 ℃ 주기로 6시간씩)				1주차 이상없음 4주차 나사산 누액	부적합
