Tribunale di Sassari

Esecuzione Immobiliare 90/2023 del R.G.E.

RELAZIONE DEL C.T.U.
ex art. 568 C.P.C.

Ing. Alessandro A. Sanna

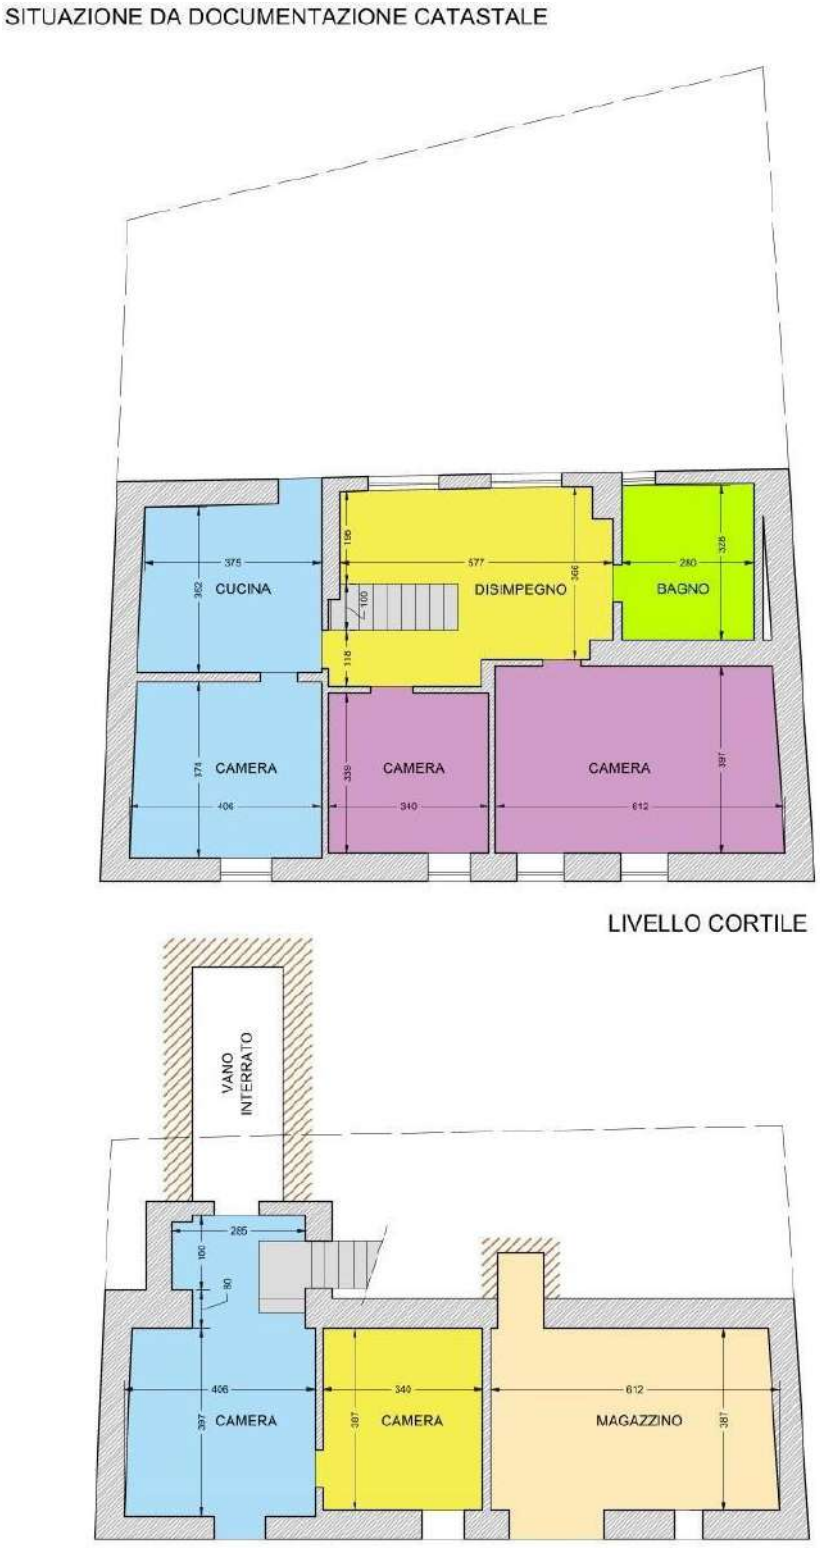
FIGURA 2 - RICOSTRUZIONE STATO LUOGHI SECONDO DATI CATASTALI

Non sussiste corrispondenza catastale.

Come già relazionato esistono delle difformità dovute ai lavori di trasformazione del bene.

C'è da evidenziare inoltre una discrepanza tra i numeri civici registrati come "via Brigata Sassari n°22 piano T" per i sub 3 e "via Brigata Sassarin°6 piano S1-T" per il sub 1 pur insistendo nello stesso stabile ed essendo il sub 3 al piano inferiore rispetto al sub.1.

Non essendo tali lavori peraltro autorizzati si ritiene necessario riportare il bene alla condizione originaria per poter essere regolarizzato. Sarebbe possibile predisporre una variazione della planimetria catastale per renderla conforme allo stato dei luoghi, ma questa dovrebbe avvenire in seguito ad una pratica autorizzativa o ad una "mancata SCIA" e quindi successivamente alla verifica e regolarizzazione urbanistica del bene.

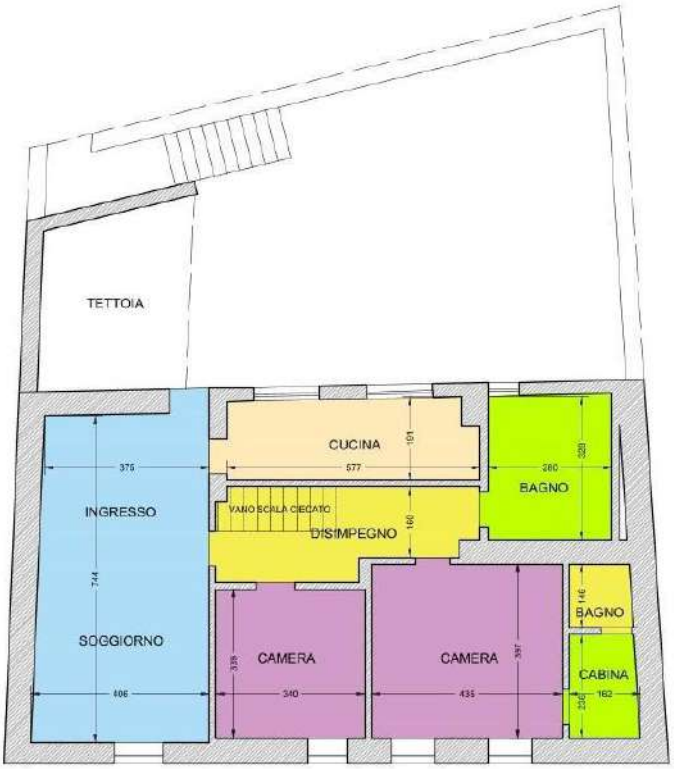
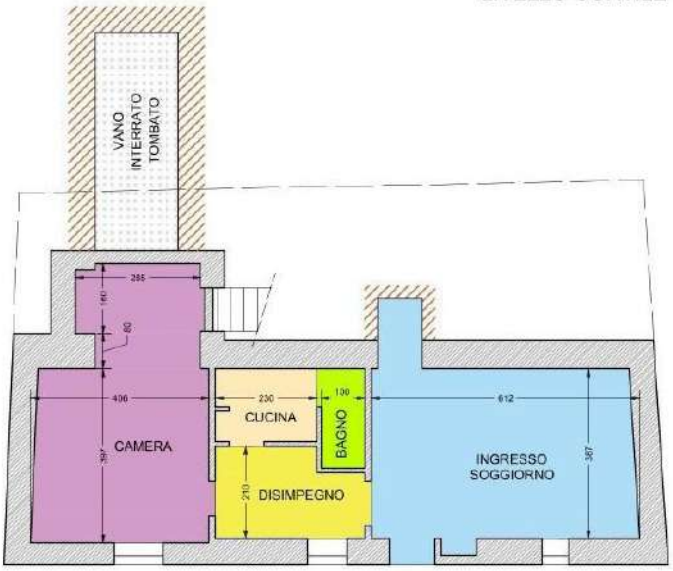
FIGURA 3 - RICOSTRUZIONE STATO LUOGHI DA RILIEVO

STATO DEI LUOGHI RILEVATO (con lavori di trasformazione non completati)

Il sopralluogo evidenzia una situazione in cui il bene è sottoposto ad un intervento di trasformazione interrotto in fase di esecuzione.

Di fatto, da quanto è stato possibile capire lo scopo dell'intervento sarebbe stato quello di dividere il bene in due distinte unità immobiliari una al livello del piano cortile ed una al livello strada con la chiusura del solaio sul vano scala.

Nella realizzazione dell'unità al piano strada si ipotizzava anche l'annessione del magazzino individuato al subalterno 3, e quindi l'apertura di una porta tra le due unità immobiliari. Per fare ciò inoltre è stato variato il prospetto chiudendo in parte l'accesso al magazzino per realizzare la porta di ingresso e trasformata una porta di ingresso dalla strada in finestra.
