报告编号： CJ2203128R01C

检 测 报 告

样品名称 ： Lidar

样品型号 ： LAKIBAM 1/LAKIBAM 1L

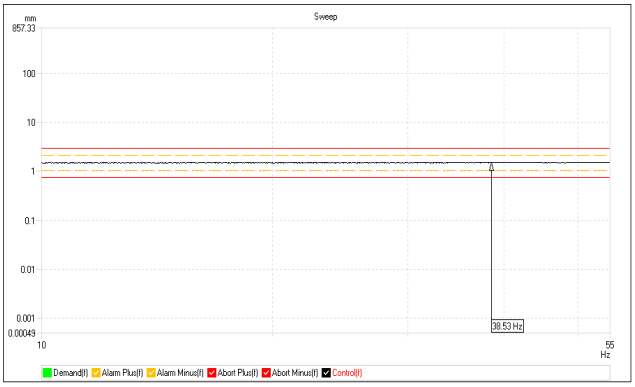
图 R01.6 振动曲线 X 轴

样品编号	1#~30#			
参考标准	GB/T 2423.10-2019			
试验条件	试验过程中，全程通电连接客户适配器。 频率范围：（10~55）Hz； 全振幅：1.5 mm； 扫频速率：1 oct/min； 试验时间：2 h/axis； 试验轴向：X axis、Y axis、Z axis。 试验完成后，检查样品外观。			
接受要求	/			
方法差异	/			
试验结果	测试后，目视检查，样品外观均无异常。			
检测设备	序号	设备名称	设备编号	校准有效期
	1	高频振动试验机	VB-HTXE-21	2022/02/21~2023/02/20
			VB-DL00-30	2021/12/06~2022/12/05
	2	适配器（客供）	/	/
备注说明	/

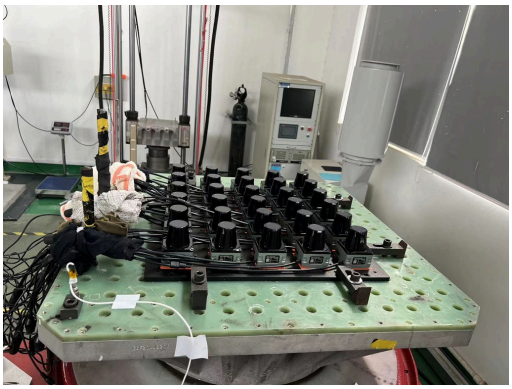
图 R02.3 ±Z 轴

样品编号	1#~30#			
参考标准	GB/T 2423.5-2019			
试验条件	试验过程中，全程通电连接客户适配器。 冲击波形：半正弦； 加速度：150 m/s²； 脉宽：11 ms； 冲击次数：3 shocks/axis； 试验轴向：±X axis、±Y axis、±Z axis。 试验完成后，检查样品外观。			
接受要求	/			
方法差异	/			
试验结果	测试后，目视检查，样品外观均无异常。			
检测设备	序号	设备名称	设备编号	校准有效期
	1	高频振动试验机	VB-HTXE-21	2022/02/21~2023/02/20
			VB-DL00-30	2021/12/06~2022/12/05
	2	适配器（客供）	/	/
备注说明	/			
样品和测试照片
