报告编号： CJ2201011R01CA

检 测 报 告

样品名称 ： Lidar

样品型号 ： LakiBeam1、LakiBeam1L

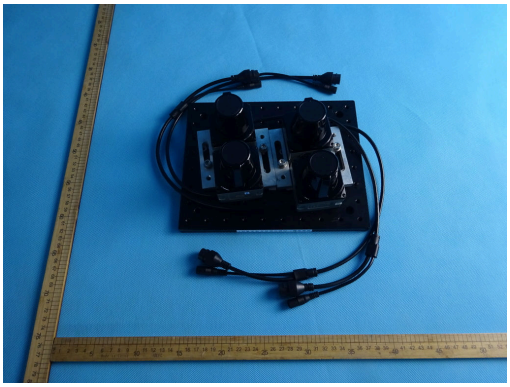
图 R01.1 测试前

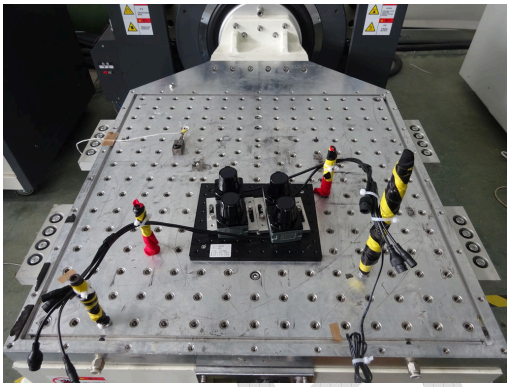
图 R01.2 X 轴

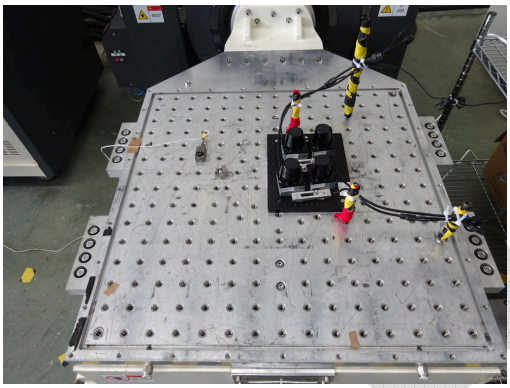
图 R01.3 Y 轴

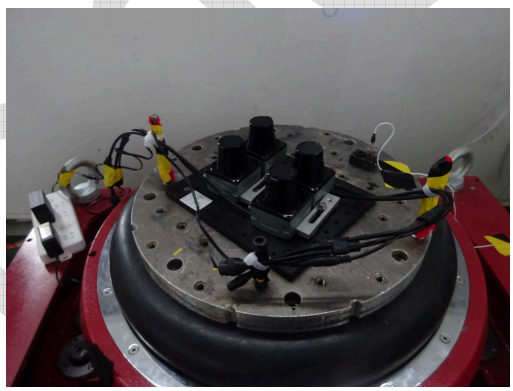
图 R01.4 Z 轴

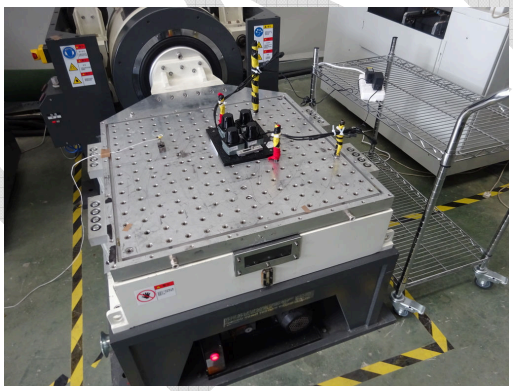
图 R01.5 测试中 整体架设

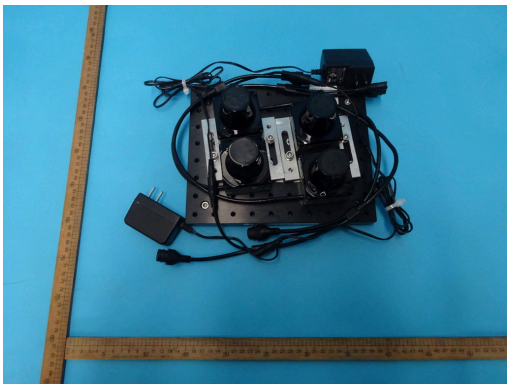
样品编号	1#~4#			
参考标准	GB/T 2423.10-2019/IEC 60060-2-6:2007 试验Fc：振动			
试验方法	测试中，对 1#~2#样品通 220 V 电压（连接客户通电电源线）。 频率范围：（10~55）Hz； 全振幅：0.35 mm； 扫频速率：5.25 min/cycle； 扫频循环数：20 cycles/axis（即 1 h 45 min/axis）； 试验轴向：X axis，Y axis，Z axis。 试验完成后，检查样品外观。			
接受要求	/			
方法差异	/			
试验结果	测试后，目视检查，样品外观均无异常；功能检查正常（客户自行检查，图 R01.7~图 R01.10 由客户提供）。			
检测设备	序号	设备名称	设备编号	校准有效期
	1	高频振动试验机	VB-DL00-31	2021/12/23~2022/12/22
			VB-SS00-28	2021/09/28~2022/09/27
备注说明	/			
样品和测试照片

图 R01.6 测试后

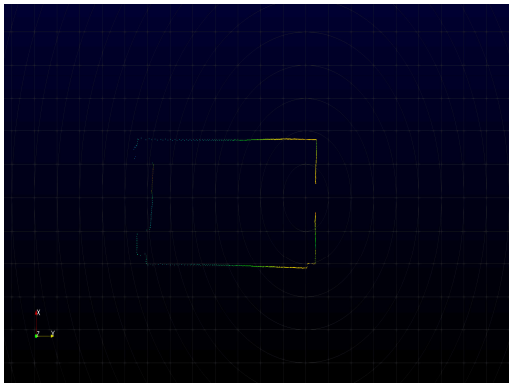
图 R01.7 测试后 功能正常 1#

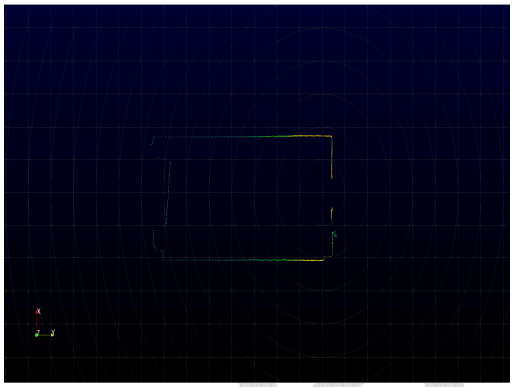
图 R01.8 测试后 功能正常 2#

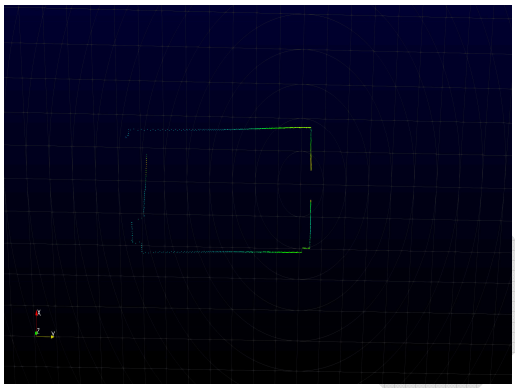
图 R01.9 测试后 功能正常 3#

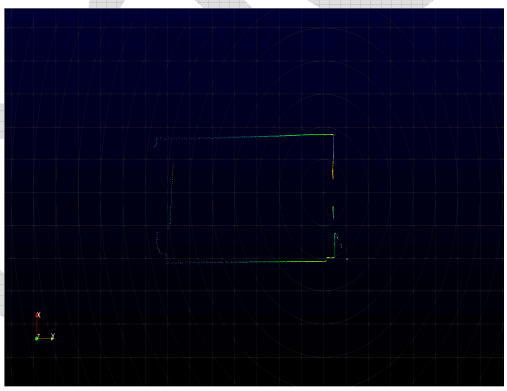
图 R01.10 测试后 功能正常 4#

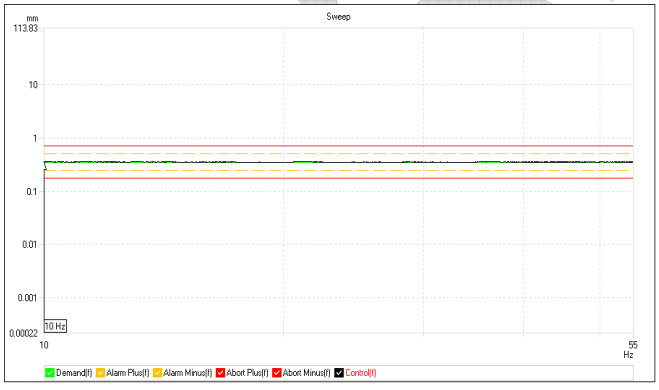
图 R01.11 振动曲线 X 轴

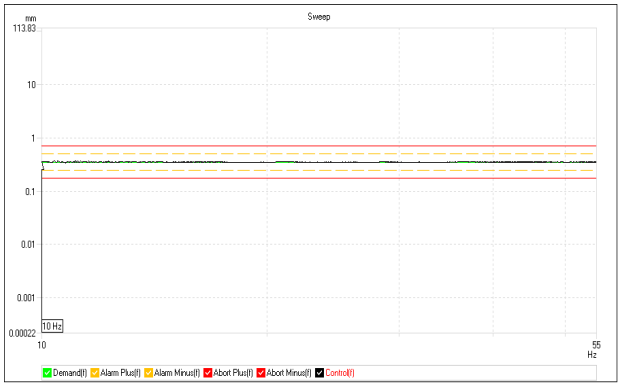
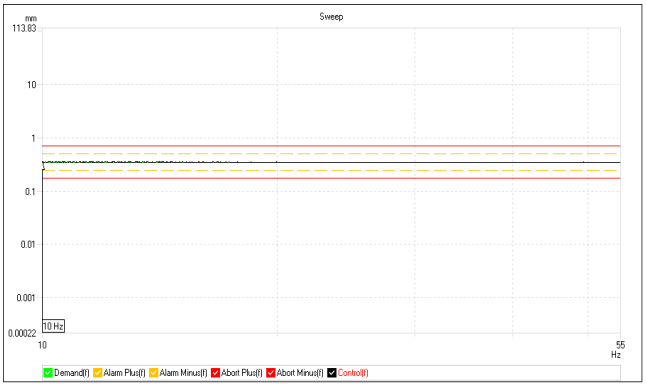
图 R01.12 振动曲线 Y 轴
