报告编号： CJ2411134R02C

检 测 报 告

样品名称 ： 2D TOF LIDAR

样品型号 ： LakiBeam1、1L；LakiBeam1/1L

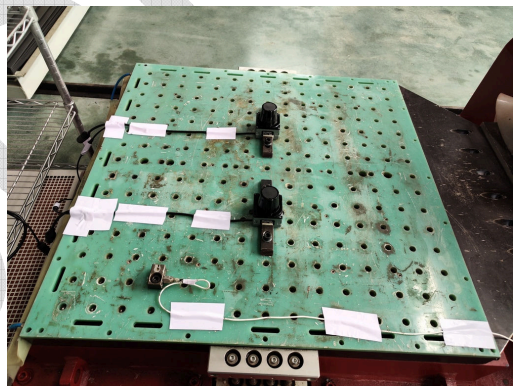
图 R01.1 测试前

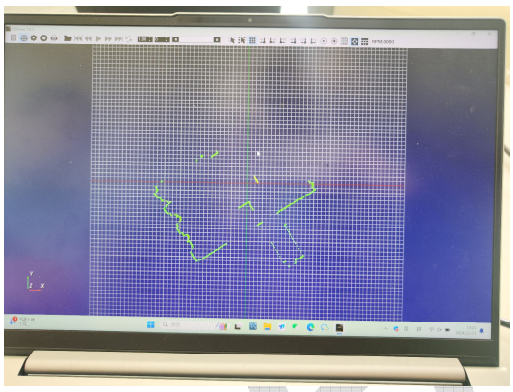
图 R01.5 测试后

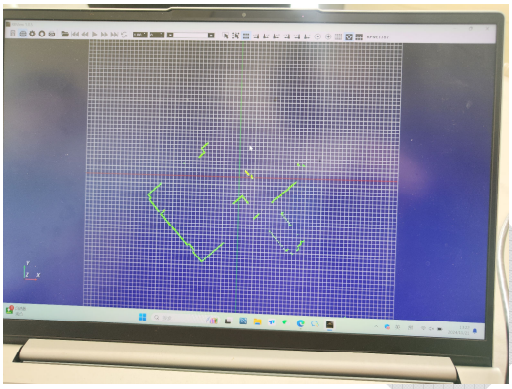
图 R01.6 测试后 功能正常（示意图-1）

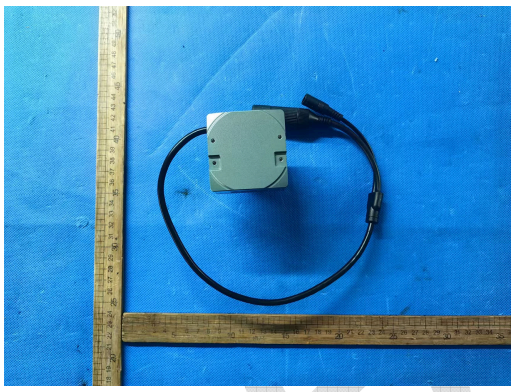
图 R02.1 测试前

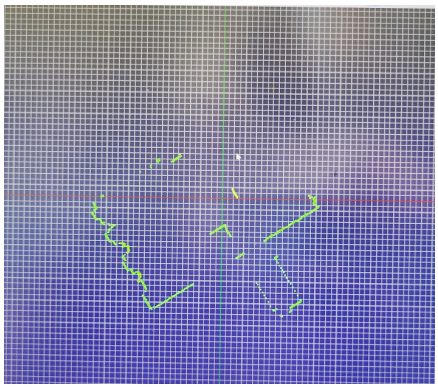
图 R02.5 测试后
