报告编号： CJ2501093R01C

检 测 报 告

样品名称 ： 2D TOF LIDAR

样品型号 ： LakiBeam1/ LakiBeam1L

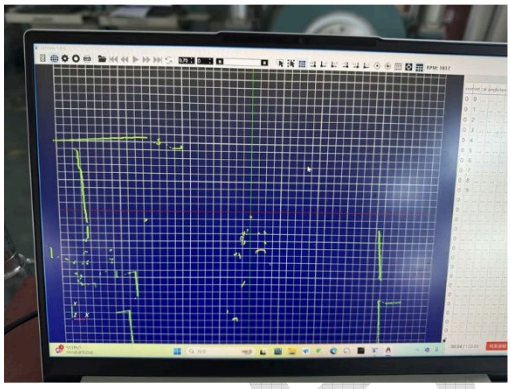
图 R01.6 测试中 功能正常（示意图）

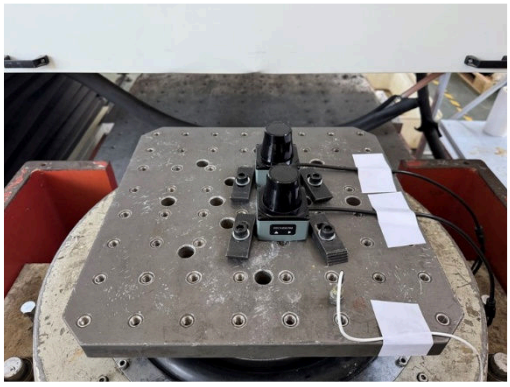
图 R02.4 测试后

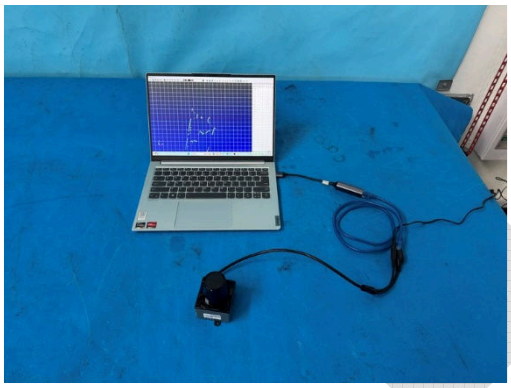
图 R02.5 测试后 功能正常（示意图）
