报告编号： CJ2411134R01C

检 测 报 告

样品名称 ： 2D TOF LIDAR

样品型号 ： LakiBeam1、1L

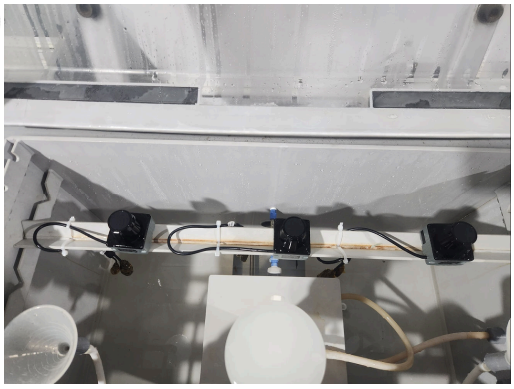
图 R01.4 测试中 架设

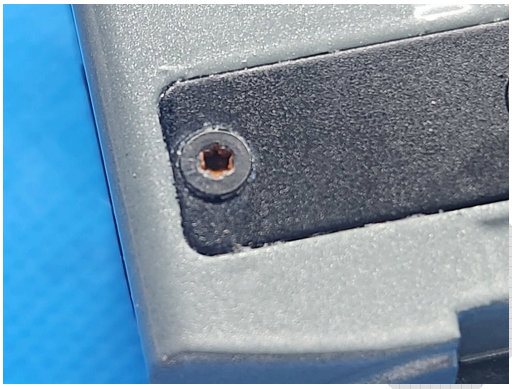
样品编号	CJ2411134-B-1~CJ2411134-B-3
参考标准	GB/T 2423.17-2008 & IEC 60068-2-11：1981
试验方法	NaCl 质量百分比：（5±1）%； 收集溶液pH值：6.5~7.2； 温度：（35±2）℃； 沉降量：(1~2) mL/（h • 80cm² ）； 试验时间：24 h； 试验后样品处理：在自来水下冲洗5 min，清洗用水温度不超过35℃，清洗后在标准大气条件下放置1~2 h。 试验完成后，检查样品外观。
接受要求	样品外观无异常。
方法差异	/
试验结果	测试前，目视检查，样品外观均无异常； 测试后，目视检查，CJ2411134-B-1~CJ2411134-B-3螺丝均有红锈；CJ2411134-B-2、CJ2411134-B-3镀层有起泡现象。
单项评价	不符合

图 R01.7 测试后 螺丝红锈（示意图-1）
CJ2411134-B-1~CJ2411134-B-3

图 R01.8 测试后 螺丝红锈（示意图-2）
CJ2411134-B-1~CJ2411134-B-3

图 R01.9 测试后 螺丝红锈（示意图-3）
CJ2411134-B-1~CJ2411134-B-3

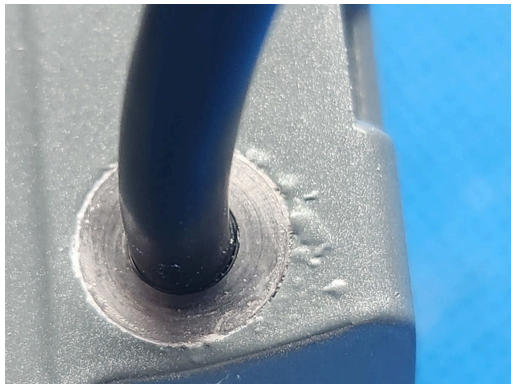
图 R01.10 测试后 镀层起泡（示意图）
CJ2411134-B-2、CJ2411134-B-3
