HASIL OPERASIONAL DAN PERAWATAN

Jenis Laporan : Perawatan
Jam Kunjungan : 13.00 WIB
Tanggal : 8 Juli 2025
Lokasi : ARR Pundong
PIC : Kisworo Rahayu, S.Si., M.Sc.
Teknisi 1 : Aditya Bintang Sri Mukti
Teknisi 2 : Jarot Eko Prasetyo

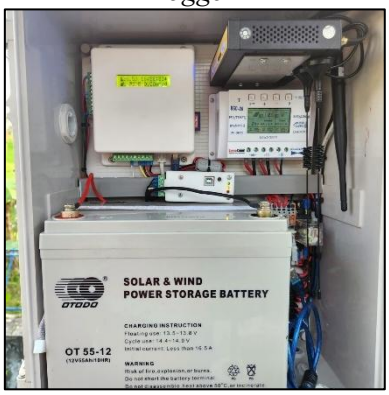
Logger

G.	***Foto Dokumentasi***			
	Tegangan baterai		*Tegangan Solar Panel*

*Pos*
	Tegangan sensor 1 	*Tegangan output 5V*

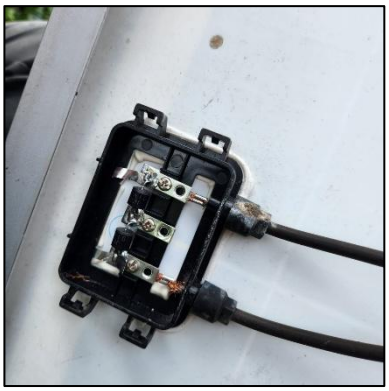
a.	b.
c.	d.
e.

Keterangan
a. Kondisi enclosure box sebelum operasional dan perawatan.
b. Kondisi solar panel sebelum operasional dan perawatan.
c. Kondisi conduit tipping bucket sebelum operasional dan perawatan.
d. Kondisi tipping bucket sebelum operasional dan perawatan.
e. Kondisi logger sebelum operasional dan perawatan.
f. Kondisi kabel solar panel sebelum operasional dan perawatan.

- solar panel kotor		- pembersihan solar panel	
	- enclosure kotor		- pembersihan enclosure	
	- solar charger PWM		- penggantian solar charger MPPT	
	- baterai RTC		- penggantian baterai RTC

- pelindung kabel sensor rapuh		- penggantian conduit kabel sensor	
	- kabel solar panel getas		- penggantian kabel solar panel	
	- firmware lama		- update firmware

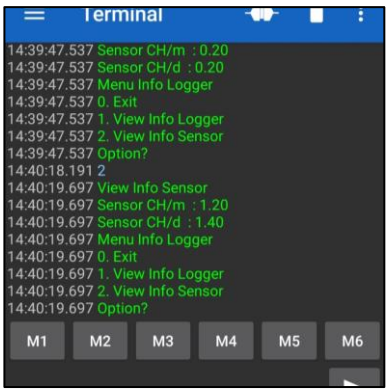
a. Pengecekan tegangan baterai terbaca 12.78 V.

b. Pengecekan tegangan solar panel terbaca 19.61 V.

c. Pengecekan tegangan sensor 1 terbaca 24.03 V.

d. Pengecekan tegangan output 5V terbaca 5.060 V.

e. Proses penggantian kabel solar panel.

f. Hasil pengecekan fungsional tipping bucket.

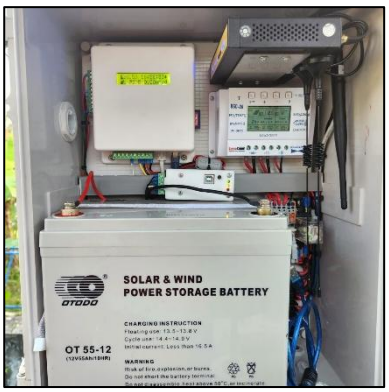
a.	b.
c.	d.

a. Kondisi enclosure box setelah operasional dan perawatan.

b. Kondisi solar panel setelah operasional dan perawatan.

c. Kondisi conduit tipping bucket setelah operasional dan perawatan.

d. Kondisi tipping bucket setelah operasional dan perawatan.

e. Kondisi logger setelah operasional dan perawatan.

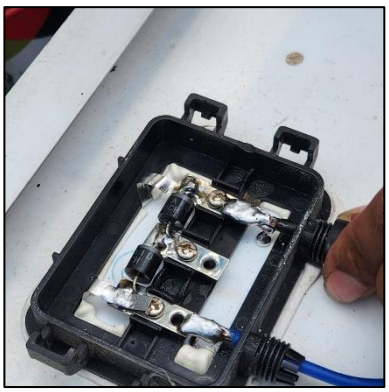
f. Kondisi kabel solar panel setelah operasional dan perawatan.
