HASIL OPERASIONAL DAN PERAWATAN

1. Hasil Pengecekan Kondisi Perangkat Data Logger Sebelum Operasional dan Perawatan

Jenis Laporan : Perawatan
Jam Kunjungan : 09.00 WIB
Tanggal : 11 Juli 2025
Lokasi : AWLR Bendung Slinga
PIC : Kisworo Rahayu, S.Si., M.Sc.
Teknisi 1 : Aditya Bintang Sri Mukti
Teknisi 2 : Jarot Eko Prasetyo

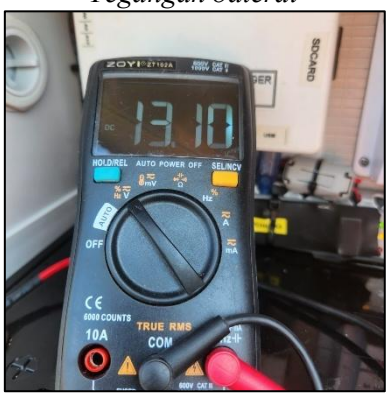
- baterai drop		- penggantian baterai	
	- kabel solar panel getas		- penggantian kabel solar panel	
	- firmware lama		- update firmware	
G.	***Foto Dokumentasi***			
	Tegangan baterai

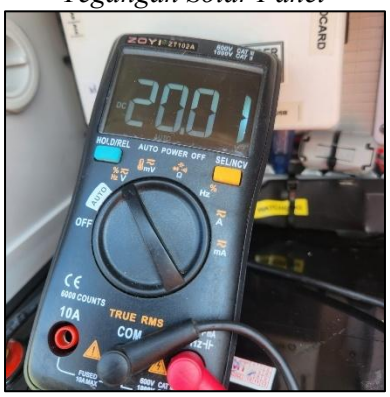
*Tegangan Solar Panel*
