HASIL OPERASIONAL DAN PERAWATAN

Jenis Laporan : Perawatan
Jam Kunjungan : 18.00 WIB
Tanggal : 10 Juli 2025
Lokasi : AWLR Bulurejo
PIC : Kisworo Rahayu, S.Si., M.Sc.
Teknisi 1 : Aditya Bintang Sri Mukti
Teknisi 2 : Jarot Eko Prasetyo

DOKUMENTASI

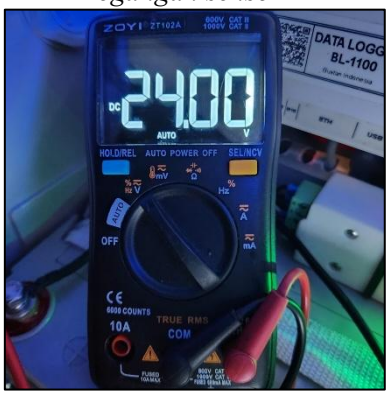
- baterai drop		- penggantian baterai	
	- kabel solar panel getas		- penggantian kabel solar panel	
	- firmware lama		- update firmware	
G.	***Foto Dokumentasi***			
	Tegangan baterai		*Tegangan Solar Panel*

Logger *Tegangan sensor 1*

*Pos* *Tegangan output 5V*

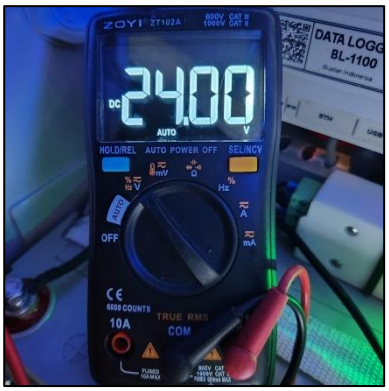
a. Pengecekan tegangan baterai terbaca 12.80 V.

b. Pengecekan tegangan solar panel terbaca 22.00 V.

c. Pengecekan tegangan sensor 1 terbaca 24.00 V.

d. Pengecekan tegangan output 5V terbaca 5.123 V.

e. Proses penggantian kabel solar panel.
