HASIL OPERASIONAL DAN PERAWATAN

Jenis Laporan : Perawatan
Jam Kunjungan : 09.30 WIB
Tanggal : 9 Juli 2025
Lokasi : AWLR Kalimeneng
PIC : Kisworo Rahayu, S.Si., M.Sc.
Teknisi 1 : Aditya Bintang Sri Mukti
Teknisi 2 : Jarot Eko Prasetyo

DOKUMENTASI

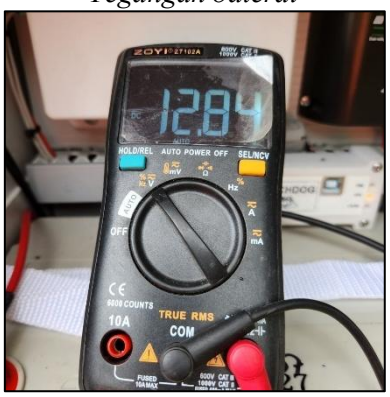
- kabel solar panel getas		- penggantian kabel solar panel	
	- serangga		- pembersihan serangga	
	- firmware lama		- update firmware	
G.	***Foto Dokumentasi***			
	Tegangan baterai

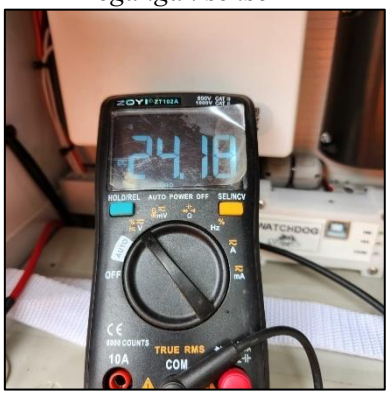
Logger 	*Pos*
	Tegangan sensor 1

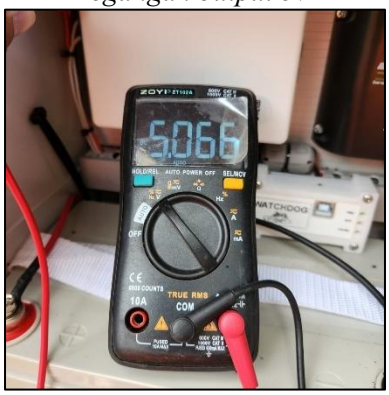
*Tegangan output 5V*

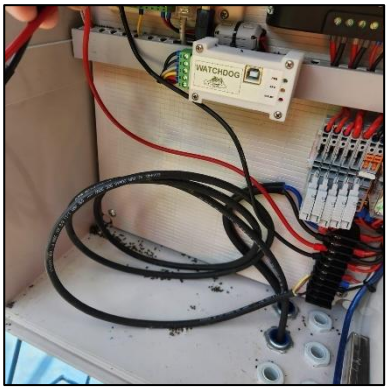
b. Kondisi solar panel sebelum operasional dan perawatan.

- solar panel kotor		- pembersihan solar panel	
	- enclosure kotor		- pembersihan enclosure	
	- solar charger PWM		- penggantian solar charger MPPT	
	- baterai RTC		- penggantian baterai RTC

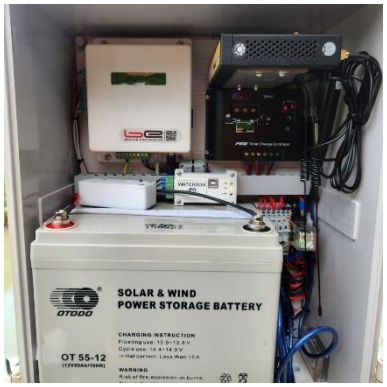
c. Kondisi enclosure bagian dalam sebelum operasional dan perawatan.

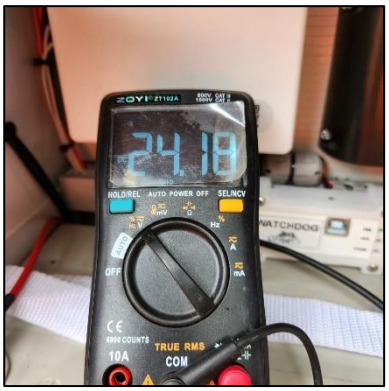
b. Pengecekan tegangan solar panel terbaca 22.58 V.
