HASIL OPERASIONAL DAN PERAWATAN

Jenis Laporan : Perawatan
Jam Kunjungan : 11.00 WIB
Tanggal : 18 Juli 2025
Lokasi : AWLR Pangenrejo
PIC : Kisworo Rahayu, S.Si., M.Sc.
Teknisi 1 : Aditya Bintang Sri Mukti
Teknisi 2 : Jarot Eko Prasetyo

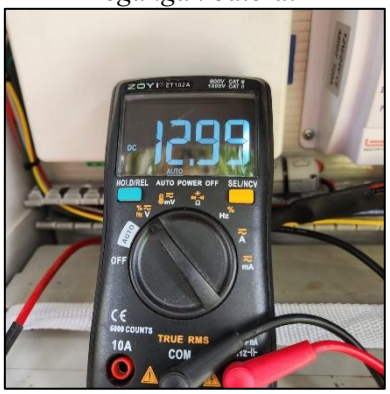
- firmware lama		- update firmware	
			- penambahan pelindung sensor	
G.	***Foto Dokumentasi***			
	Tegangan baterai

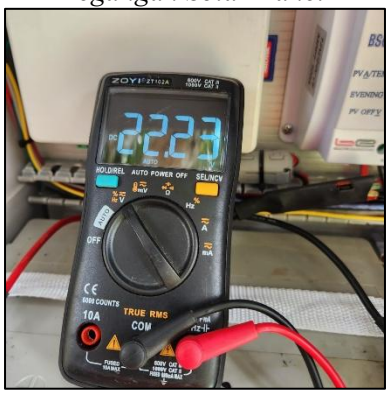
*Tegangan Solar Panel*

b. Pengecekan tegangan solar panel terbaca 22.23 V.

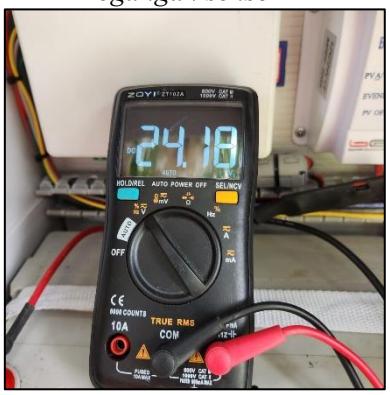
*Tegangan sensor 1*

c. Pengecekan tegangan sensor 1 terbaca 24.18 V.

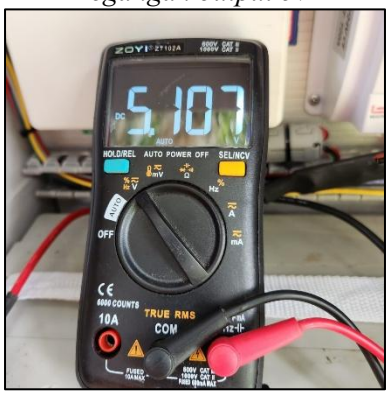
*Pos* *Tegangan output 5V*

d. Pengecekan tegangan output 5V terbaca 5.107 V.

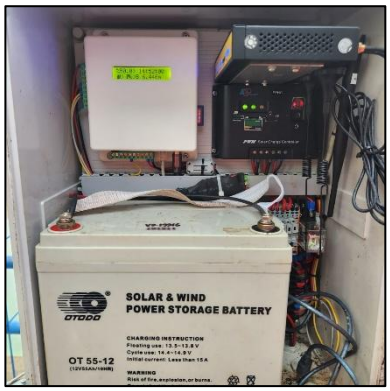
a. Kondisi enclosure box sebelum operasional dan perawatan.

b. Kondisi solar charger sebelum operasional dan perawatan.

c. Kondisi WDT sebelum operasional dan perawatan.

- solar panel kotor		- pembersihan solar panel	
	- enclosure kotor		- pembersihan enclosure	
	- WDT terkendala		- penggantian WDT	
	- solar charger PWM		- penggantian solar charger MPPT

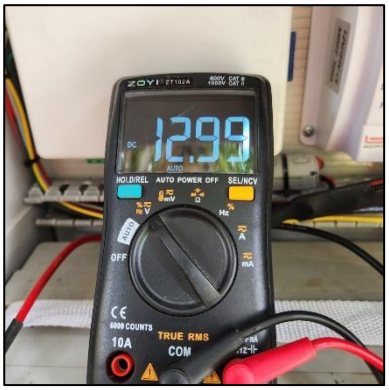
a. Pengecekan tegangan baterai terbaca 12.99 V.

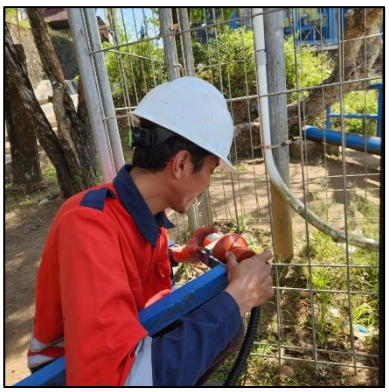
e. Proses pemasangan pelindung sensor.

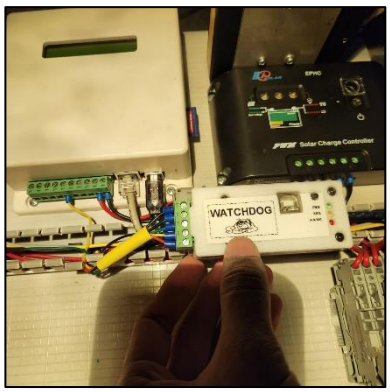
f. Proses penggantian WDT.

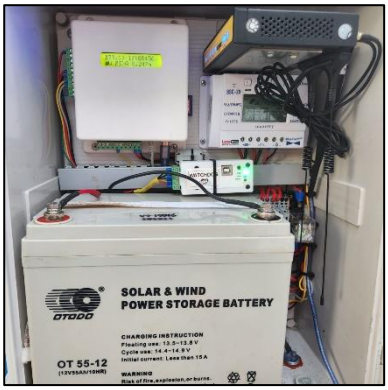
a. Kondisi enclosure box setelah operasional dan perawatan.

b. Kondisi sensor setelah operasional dan perawatan.

c. Kondisi solar charger setelah operasional dan perawatan.

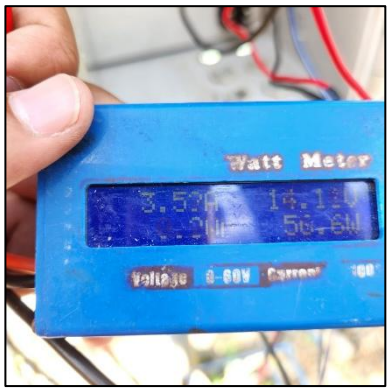
d. Kondisi arus solar panel setelah operasional dan perawatan.

e. Kondisi solar panel setelah operasional dan perawatan.
