HASIL OPERASIONAL DAN PERAWATAN

Jenis Laporan : Perawatan
Jam Kunjungan : 14.25 WIB
Tanggal : 18 Juli 2025
Lokasi : AWLR Rebug
PIC : Kisworo Rahayu, S.Si., M.Sc.
Teknisi 1 : Aditya Bintang Sri Mukti
Teknisi 2 : Jarot Eko Prasetyo

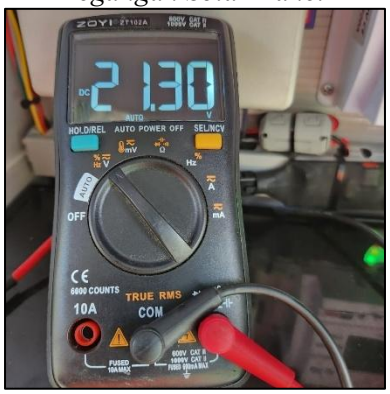
- firmware lama		- update firmware	
			- penambahan pelindung sensor	
G.	***Foto Dokumentasi***			
	Tegangan baterai		*Tegangan Solar Panel*

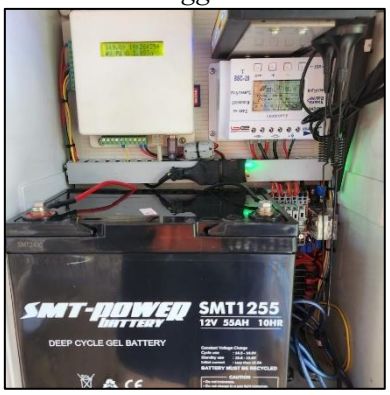
Logger

*Tegangan sensor 1* 	*Pos* *Tegangan output 5V*

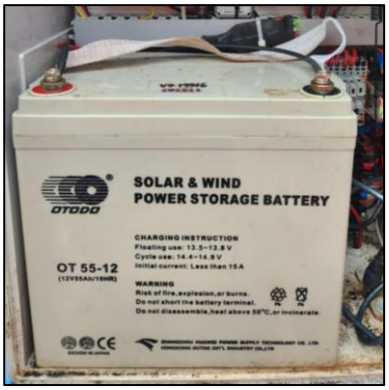
a. Kondisi enclosure box sebelum operasional dan perawatan.

b. Kondisi solar charger sebelum operasional dan perawatan.

c. Kondisi baterai sebelum operasional dan perawatan.

d. Kondisi sensor sebelum operasional dan perawatan.

- solar panel kotor		- pembersihan solar panel	
	- enclosure kotor		- pembersihan enclosure	
	- solar charger PWM		- penggantian solar charger MPPT	
	- baterai RTC		- penggantian baterai RTC

- baterai drop		- penggantian baterai	
	- kabel solar panel getas		- penggantian kabel solar panel	
	- conduit solar panel getas		- penggantian conduit kabel solar panel

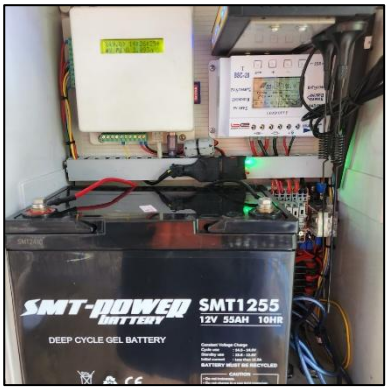
a. Kondisi enclosure box setelah operasional dan perawatan.
b. Kondisi sensor setelah operasional dan perawatan.
c. Kondisi solar charger setelah operasional dan perawatan.
d. Kondisi arus solar panel setelah operasional dan perawatan.
e. Kondisi conduit pelindung kabel sensor setelah operasional dan perawatan.
f. Kondisi baterai RTC setelah operasional dan perawatan.
