HASIL OPERASIONAL DAN PERAWATAN

Tanggal : 11 Juli 2025
Jam kunjungan : 9:00 WIB
Lokasi : ARR Surotrunan
PIC : Kisworo Rahayu, S.Si, M.Sc
Teknisi 1 : Gayan Manggala Yuda
Teknisi 2 : Bernadus Chrisanto Sukma

DOKUMENTASI

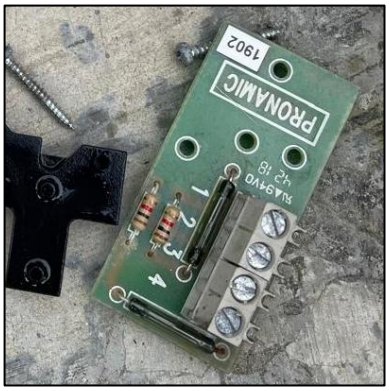
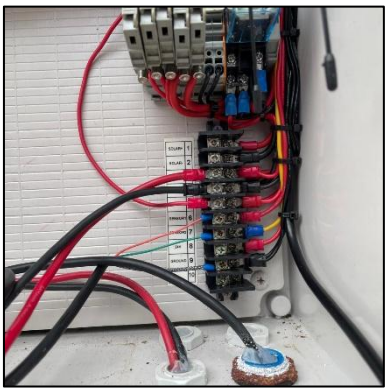
1. Kondisi Perangkat Data logger Sebelum Operasional dan Perawatan

F.	***Kendala dan masalah yang terjadi*** - Watchdog masih versi lama - Solar panel kotor dan berlumut - Kabel solar panel sudah getas - Solar charger controller masih versi lama - RTC tidak berjalan sesuai dengan waktu setempat - Sensor korosi - Kabel sensor getas		***Perbaikan*** - Watchdog diganti baru - Update firmware logger - Pembersihan solar panel - Kabel solar panel diganti baru - Solar charger controller diganti baru - Setting ulang RTC - Sensor diganti baru - Kabel sensor diganti baru

a. Kondisi data logger sebelum operasional dan perawatan
b. Kondisi scc sebelum operasional dan perawatan
c. Kondisi modul sensor sebelum operasional dan perawatan
d. Kondisi sensor sebelum operasional dan perawatan
e. Kondisi box enclosure sebelum operasional dan perawatan
f. Kondisi kabel solar panel sebelum operasional dan perawatan

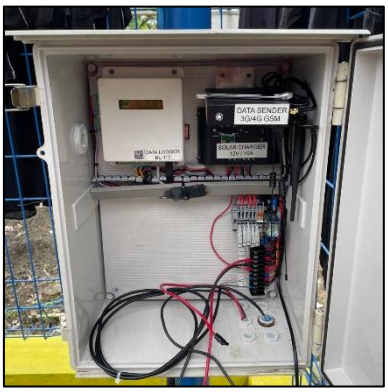
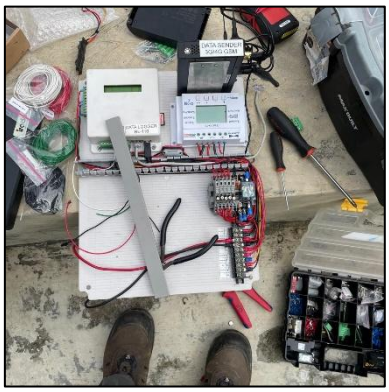
2. Proses Perbaikan Data Logger

a. Teknisi sedang melakukan pengecekan kondisi kabel sensor dan logger
b. Teknisi sedang melakukan perbaikan wiring perangkat data logger
c. Teknisi sedang melakukan pembersihan solar panel
d. Teknisi sedang melakukan penggantian sensor
e. Teknisi sedang melakukan penggantian kabel solar panel
f. Teknisi sedang melakukan pembersihan enclosure

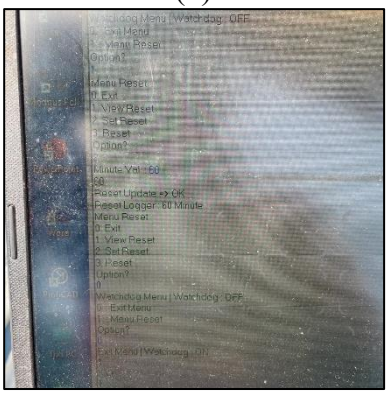
3. Proses Pengecekan Data Logger

a. Pengecekan tegangan solar panel setelah penggantian kabel solar charger dan pembersihan solar panel terbaca 21.05 volt (standart 18.-21 volt) .
b. Pengecekan ampere solar panel dan besarnya output ampere solar panel
c. Pengecekan tegangan output 24 volt terbaca 24.20 volt (standart 23.5 – 24.5 volt).
d. Pengecekan tegangan battery terbaca 12.59 volt (standart baterai dengan kondisi baik dari 12.01 – 14.0 volt).
e. Pengecekan tegangan sensor 1 terbaca 4.9 volt (standart 4.8 volt -5.2 volt)
f. Pengecekan fungsional watchdog

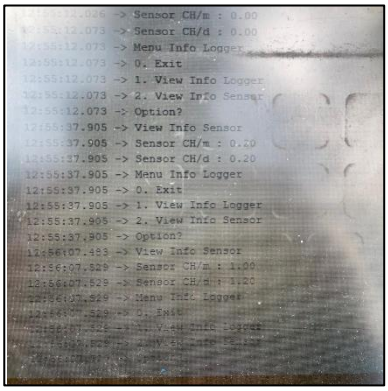
4. Kondisi Setelah Operasional dan Perawatan

a. Kondisi sensor setelah dilakukan operasional dan perawatan
b. Kondisi logger setelah dilakukan operasional dan perawatan
c. Kondisi keseluruhan perangkat setelah dilakukan operasional dan perawatan
d. Kondisi hasil pembacaan sensor tipping bucket setelah dilakukan operasional dan perawatan
