INFORME DE TRABAJO
PREVENTIVO
— CÁMARAS DE SEGURIDAD —

- Cliente / Empresa: condominio PASEO DEL PARQUE

- Tipo de servicio: mantenimiento preventivo correctivo

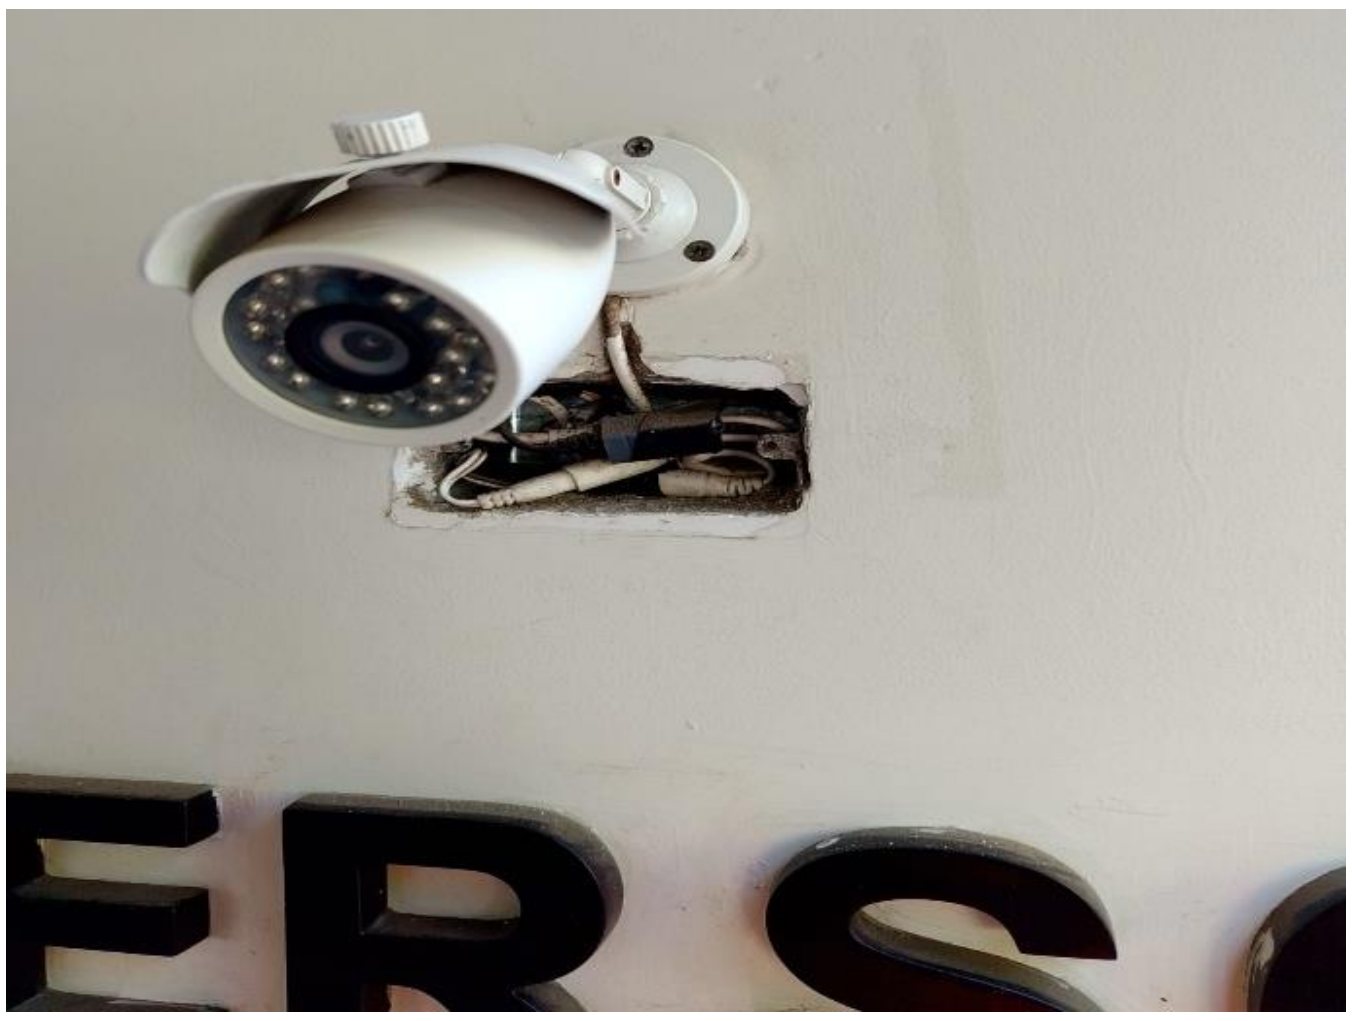
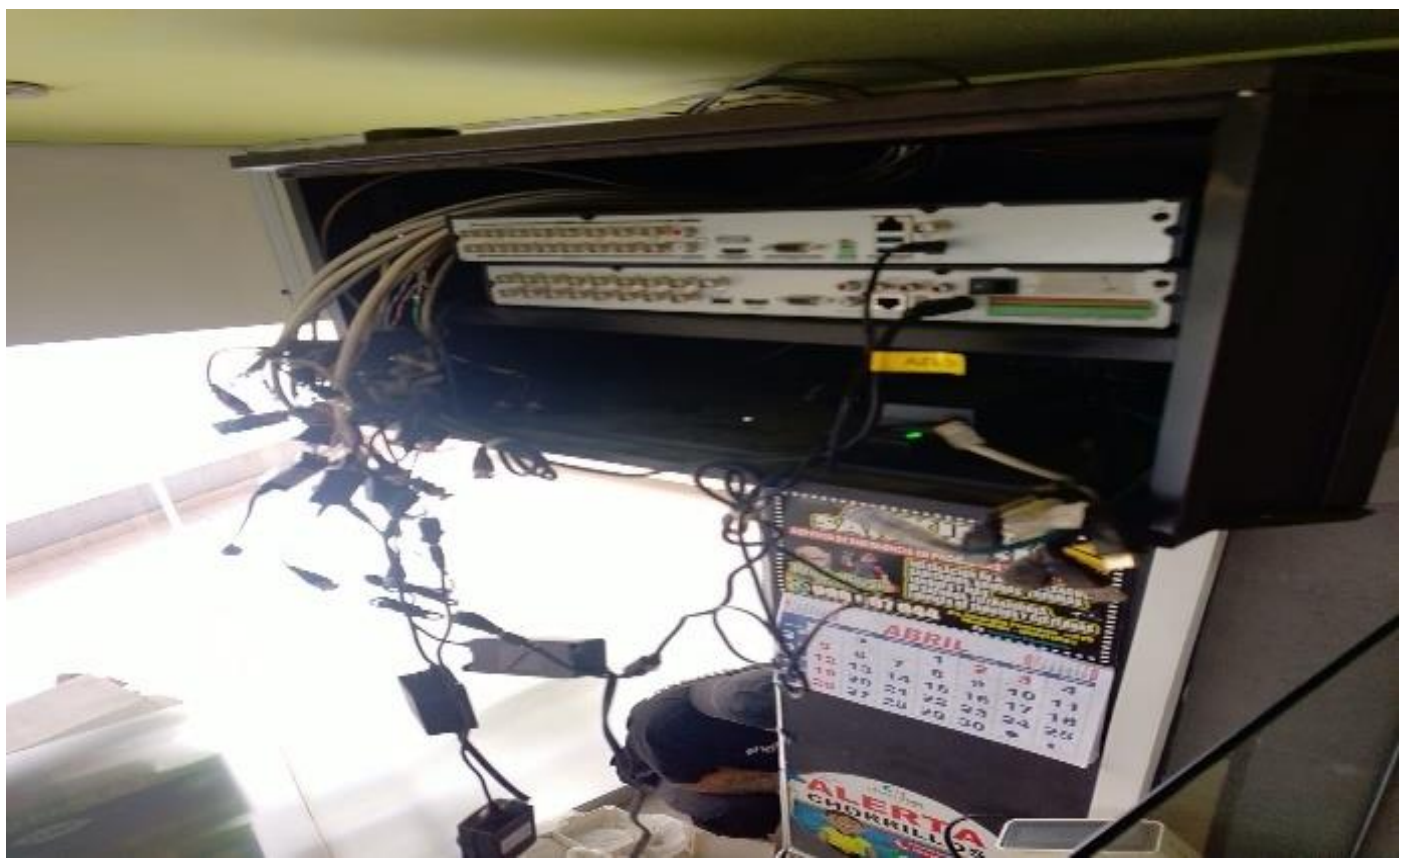
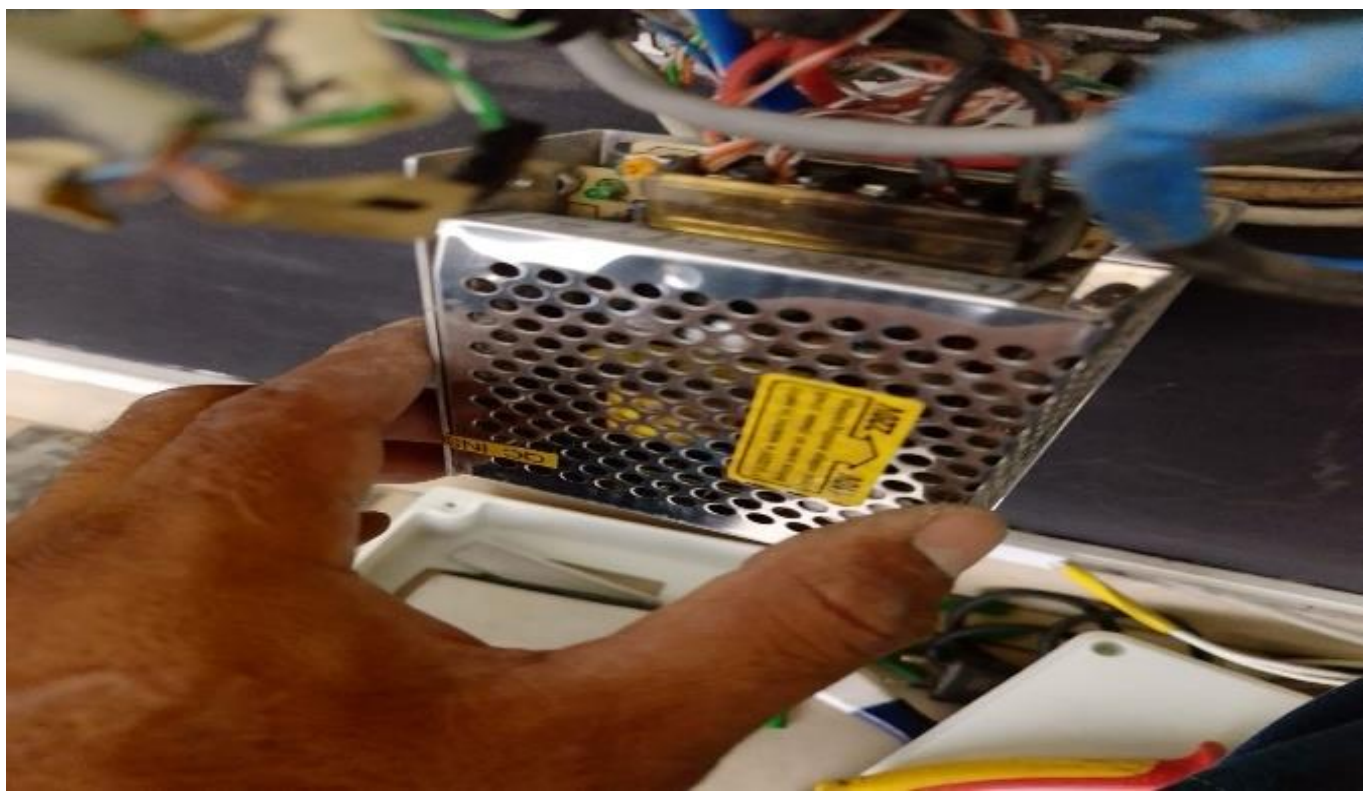
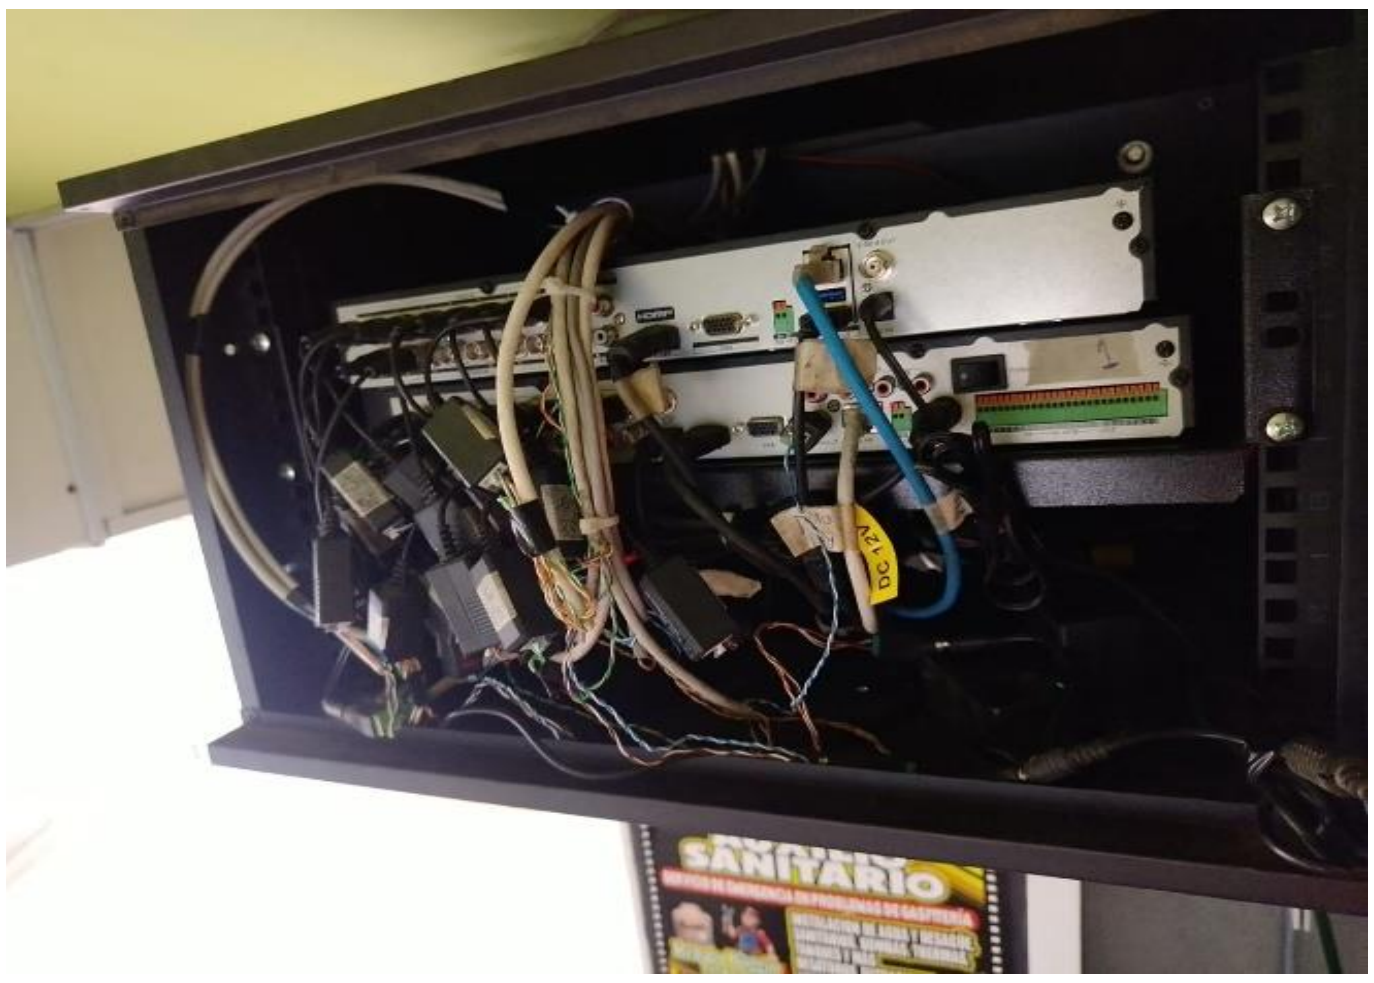
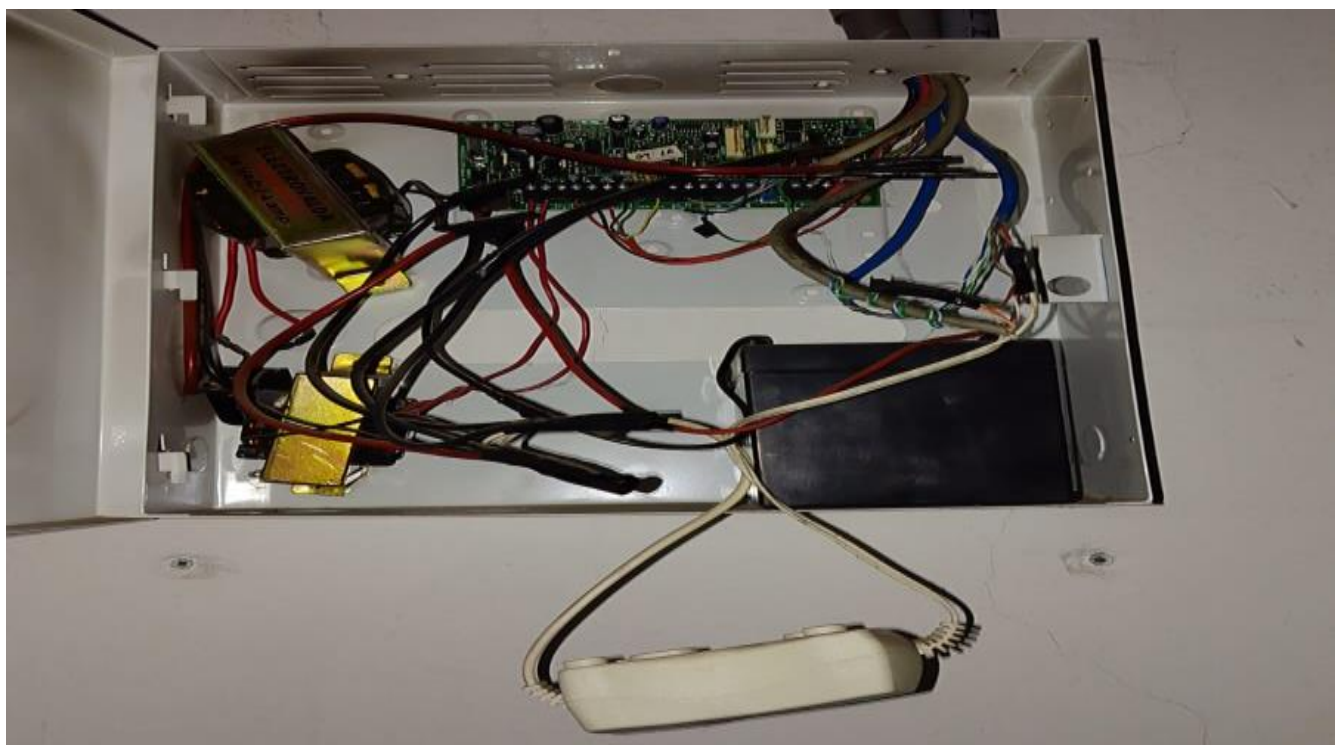
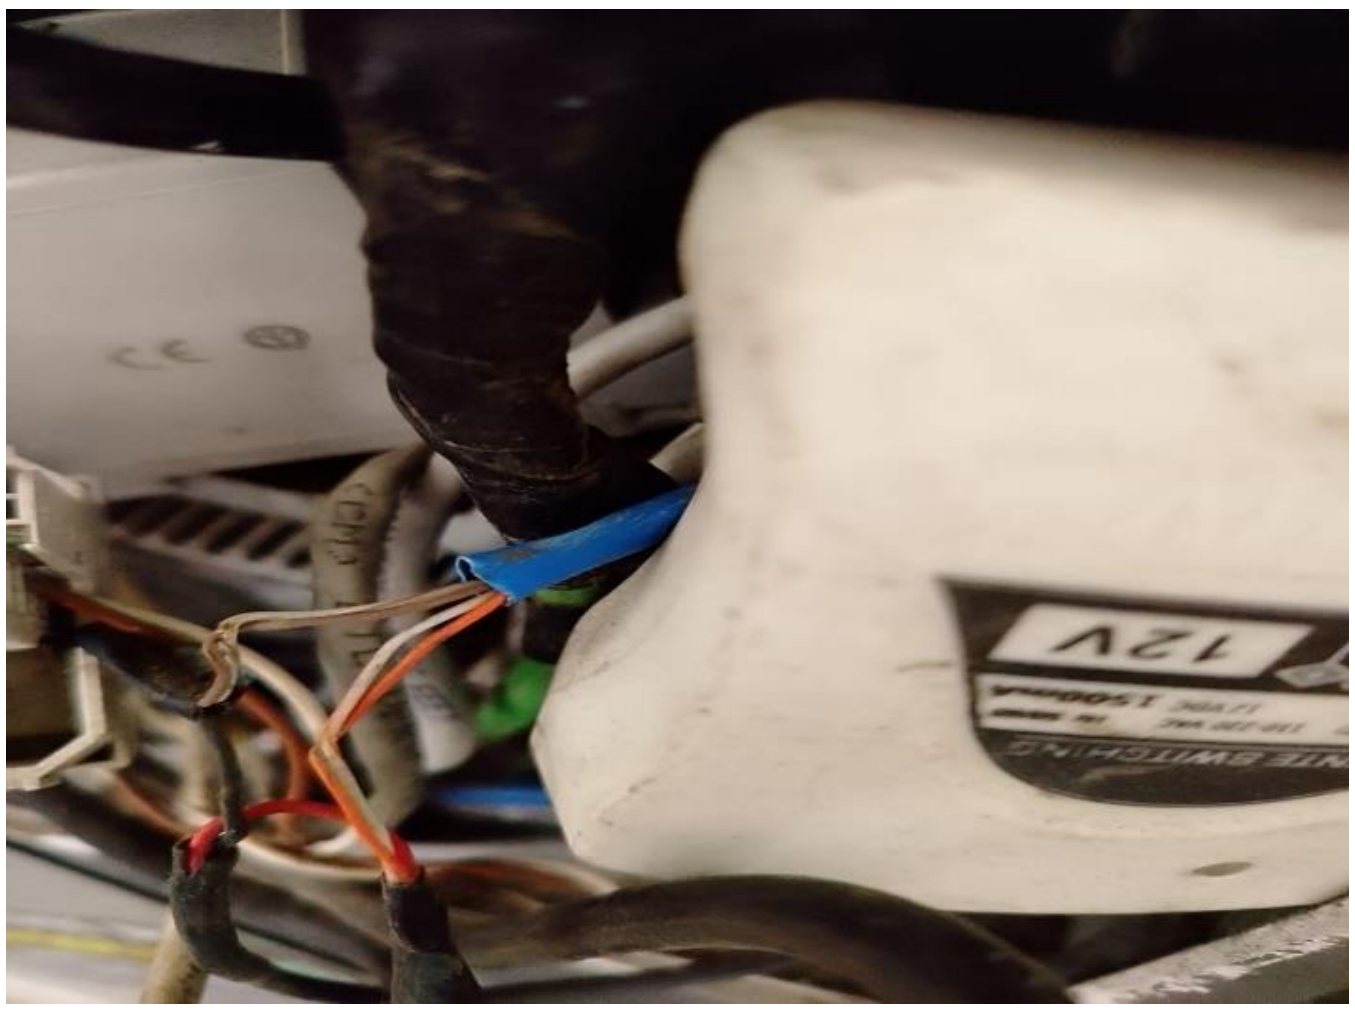
- Líneas de cable utp presentan empalmes en toda la línea conectada generando visión borrosa en las cámaras debido a la baja de energía y video, también se observó el corte del cableado en la central de energía la cual produce más pérdida de imagen en tanto a calidad como estabilidad.

- Centralizado de bajo Amperaje, el cual al contar con una sola salida se vio sobrecargada y mal ubicado en una perforación de pase pequeña la cual genero elevación de temperatura en dicho equipo además de haber estado este forrado por un cartón, produciendo oxidación en conectores y un corto circuito.

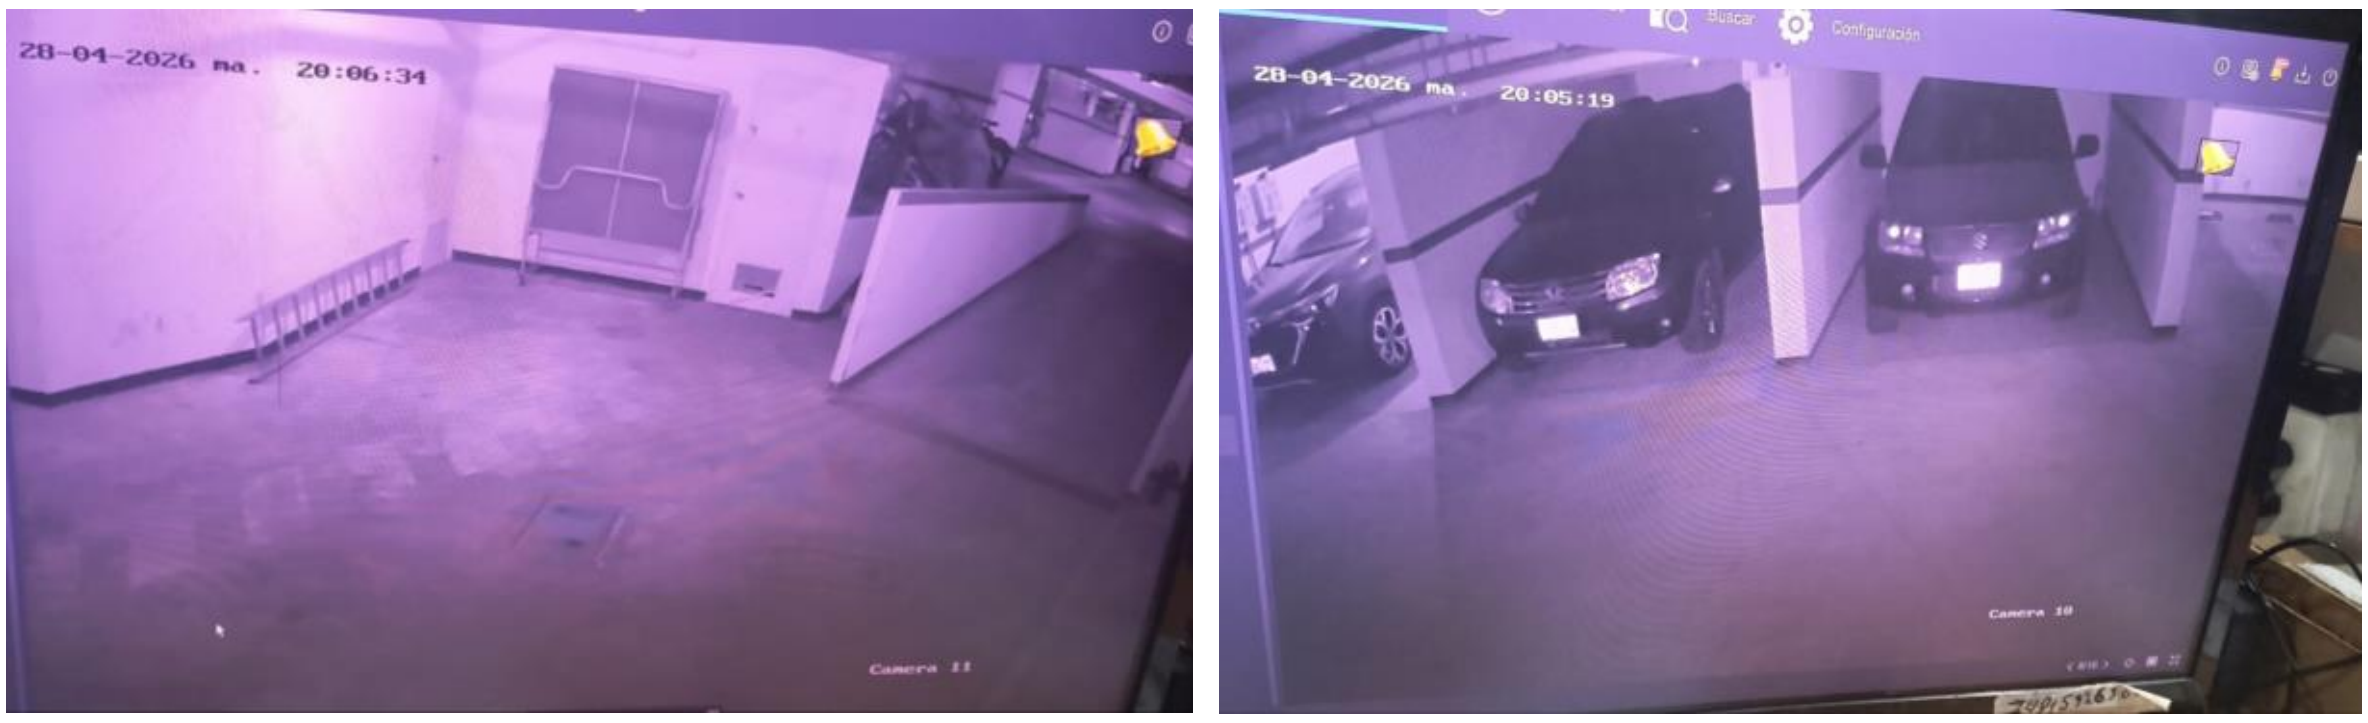
Vision de las nuevas camaras agregadas al sistema (con infrarojo activado)
