COTIZACIÓN DE SERVICIO CORRECTIVO 2060 LM

CLIENTE: Edificio Paseo del Parque
FECHA: 10/04/2026
ASUNTO: Servicio correctivo restablecimiento integral del tablero de control del sistema de presión constante TORRE C

INFORME TÉCNICO
MANTENIMIENTO CORRECTIVO – TABLERO DE CONTROL SISTEMA DE PRESION CONSTANTE TORRE C

Edificio Paseo del Parque
FECHA: 01/04/2026
UBICACIÓN: av universo 305 chorrillos
TIPO DE SERVICIO: Mantenimiento Preventivo

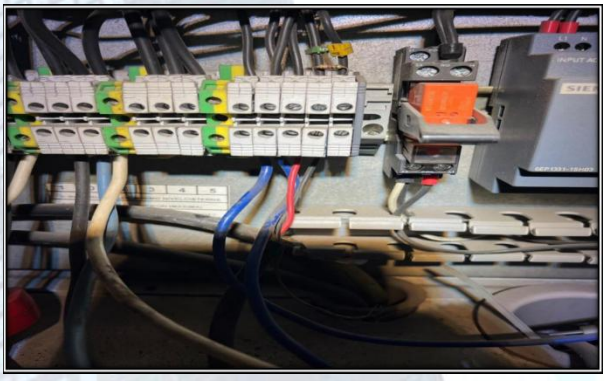
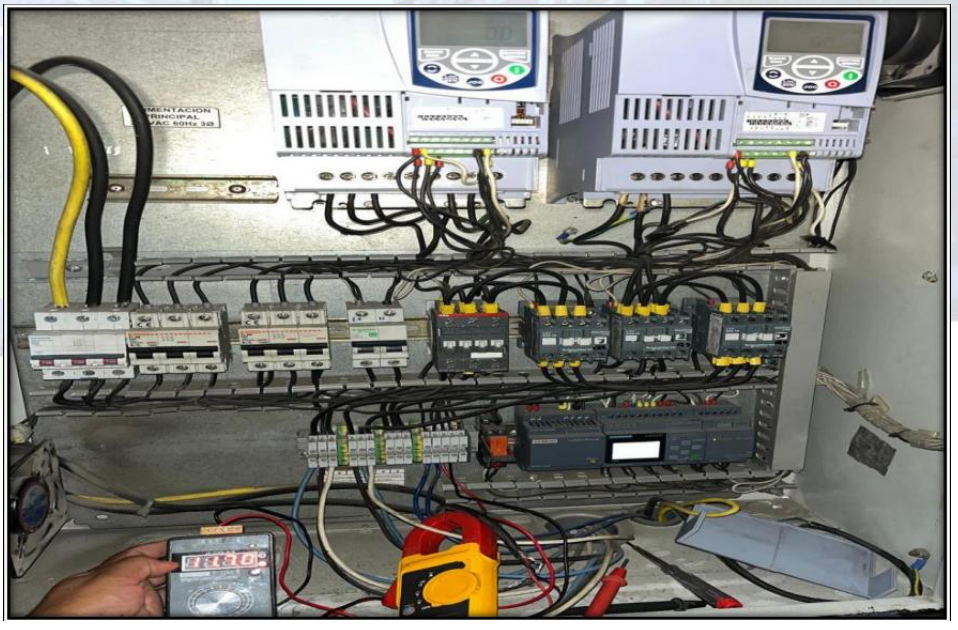
El transmisor de presión no controla adecuadamente la presión de descarga, generando lecturas incorrectas.
El manómetro analógico se encuentra descalibrado, sin confiabilidad en la medición.

El cableado de control y fuerza presenta deficiencias en instalación, sin orden ni canalización adecuada.
No se cuenta con planos eléctricos, dificultando mantenimiento y diagnóstico.
Se evidencian conductores deteriorados, sulfatados y en mal estado entre tablero y motores.

Instalación sin criterios técnicos de ordenamiento (ver imágenes páginas 2–4)
Riesgo de fallas por mala distribución de cargas y conexiones expuestas

Se adjunta evidencia fotográfica donde se observa:
Desorden en cableado y borneras
Instalación de variadores sin configuración adecuada
Medición de presión con instrumento deteriorado
Condiciones generales del tablero

Se recomienda ejecutar de manera prioritaria:
Reemplazo de sensor de presión y manómetro
Reconfiguración completa de variadores de frecuencia
Reprogramación del PLC Siemens LOGO

Recableado integral de:
Circuitos de fuerza
Circuitos de control
Implementación de:
Canalización adecuada (canaletas / tuberías)
Ordenamiento de tablero
Elaboración de planos eléctricos en formato CAD
Pruebas operativas y puesta en marcha del sistema
