Número de comprobante:	**2057-2059**
Servicio:	**Sistema de Bombas Contra Incendio - Bomba Jockey - Tableros**
Proveedor:	**ASISTENCIAS BLUE HOGAR S.A.C.**
Fecha de emisión:	**13-04-26**
Fecha de vencimiento:	**15-04-26**
Comentarios:	**40% DE CAMBIO PARCIAL DE MANIFOLD - TORRE C**
Adjunto:	**Si**

COTIZACIÓN 2057-2059

CUARTO DE BOMBAS 1
DESPIECE MANIFOLD TORRE "C"

DESCRIPCIÓN TÉCNICA – CAMBIO DE MANIFOLD EN ACERO INOXIDABLE 316 Y REINGENIERIA EN SU DISEÑO

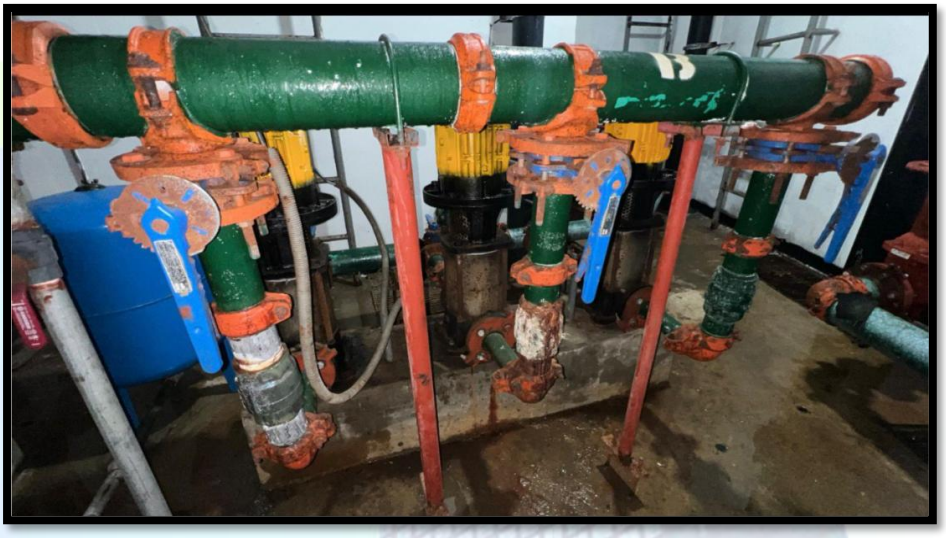
imagen referencia creada con IA (algunos accesorios pueden cambiar de color, como lo son los pedestales de apoyo)
