INFORME Nº: 002 - 5052
Señores:
EDIFICIO: "PASEO DEL PARQUE"
Calle Universo 305
CHORRILLOS

Sirva la presente para saludarlo y a la vez remitir **el informe técnico de Mantenimiento predictivo de 4 tableros generales**

MANTENIMIENTO PREDICTIVO DE 4 TABLEROS GENERALES

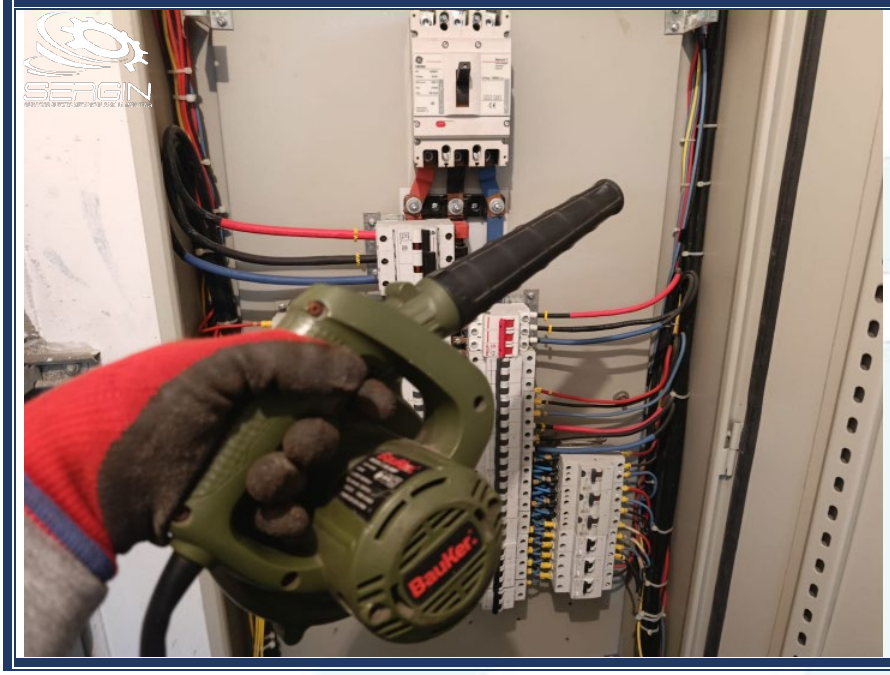
TABLERO 1 TORRE B
ITM 1: 222.8 v
ITM 2: 225.8 v
ITM 3: 225.3 v
ITM 4: 225.5 v
FUGA A TIERRA: 00.12 amp

FUGA A TIERRA
