INFORME TÉCNICO INTEGRAL E HISTORIAL DE TRABAJOS

CONDOMINIO PASEO DEL PARQUE

TORRES A, B Y C CHORRILLOS, LIMA

Empresa: Asistencias Blue Hogar S.A.C. | RUC 20612188832
Representante: Hugo Leonardo Domínguez Ávila
Referencia: Calle Universo 305 / Universo 291, Chorrillos*
Código editorial: IT-HIST-PDP-2026-001 | Versión 02 - Actualización técnica integral
Emisión: 11 de octubre de 2026

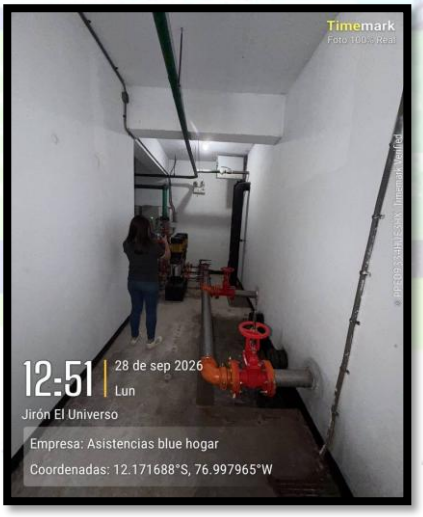
Torre C (02/07). El informe N.º 02671-2026-LM describe la renovación de pasantes, válvulas de control, retención y descarga, tubería de succión, manómetro, sensor, tablero, cableado de tres bombas, piezas de acero inoxidable 316 e impermeabilización de dos cisternas. También registra sellos, rodamientos e impulsores intervenidos. [R18]

Torre C · Estado previo del conjunto hidráulico, con oxidación visible. Fuente: informe N.º 02671-2026-LM.

Torre C · Vista de conjunto hidráulico tras la intervención descrita. Fuente: informe N.º 02671-2026-LM.

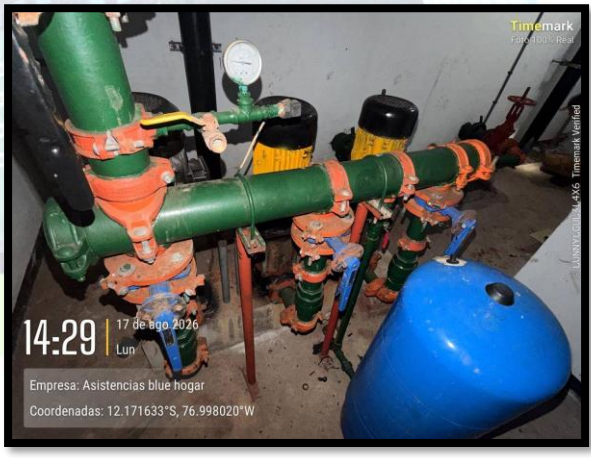
Torre A (28/09). El informe IT-PDP-TA-2026-0928 registra manifold AISI 316, renovación de pasantes, válvulas, conectores, impermeabilización de dos cisternas con SikaTop Seal-107, cambio de electroboyas y comprobaciones operativas. También identifica condensación en el cuarto de bombas y propone una evaluación de ventilación y seguimiento eléctrico. [R24]

Torre A · Registro de labores en el cuarto de bombas (septiembre de 2026).

Torre A · Vista del manifold y conexiones intervenidas. Informe IT-PDP-TA-2026-0928.

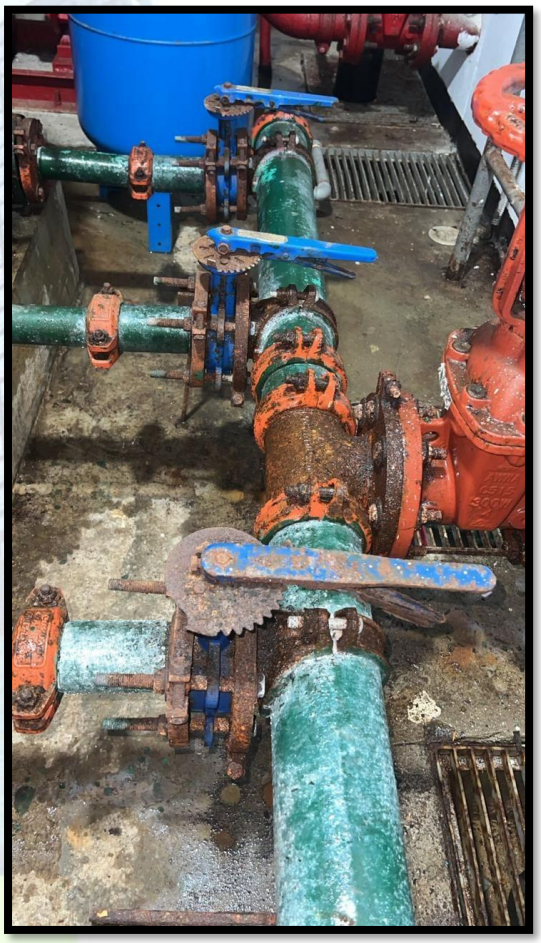
17.1 Serie documental de manifolds incluida en informes B y C

Estado previo: tuberías y válvulas con corrosión visible. Torre exacta por confirmar.

Estado previo: segundo detalle de manifold y accesorios.

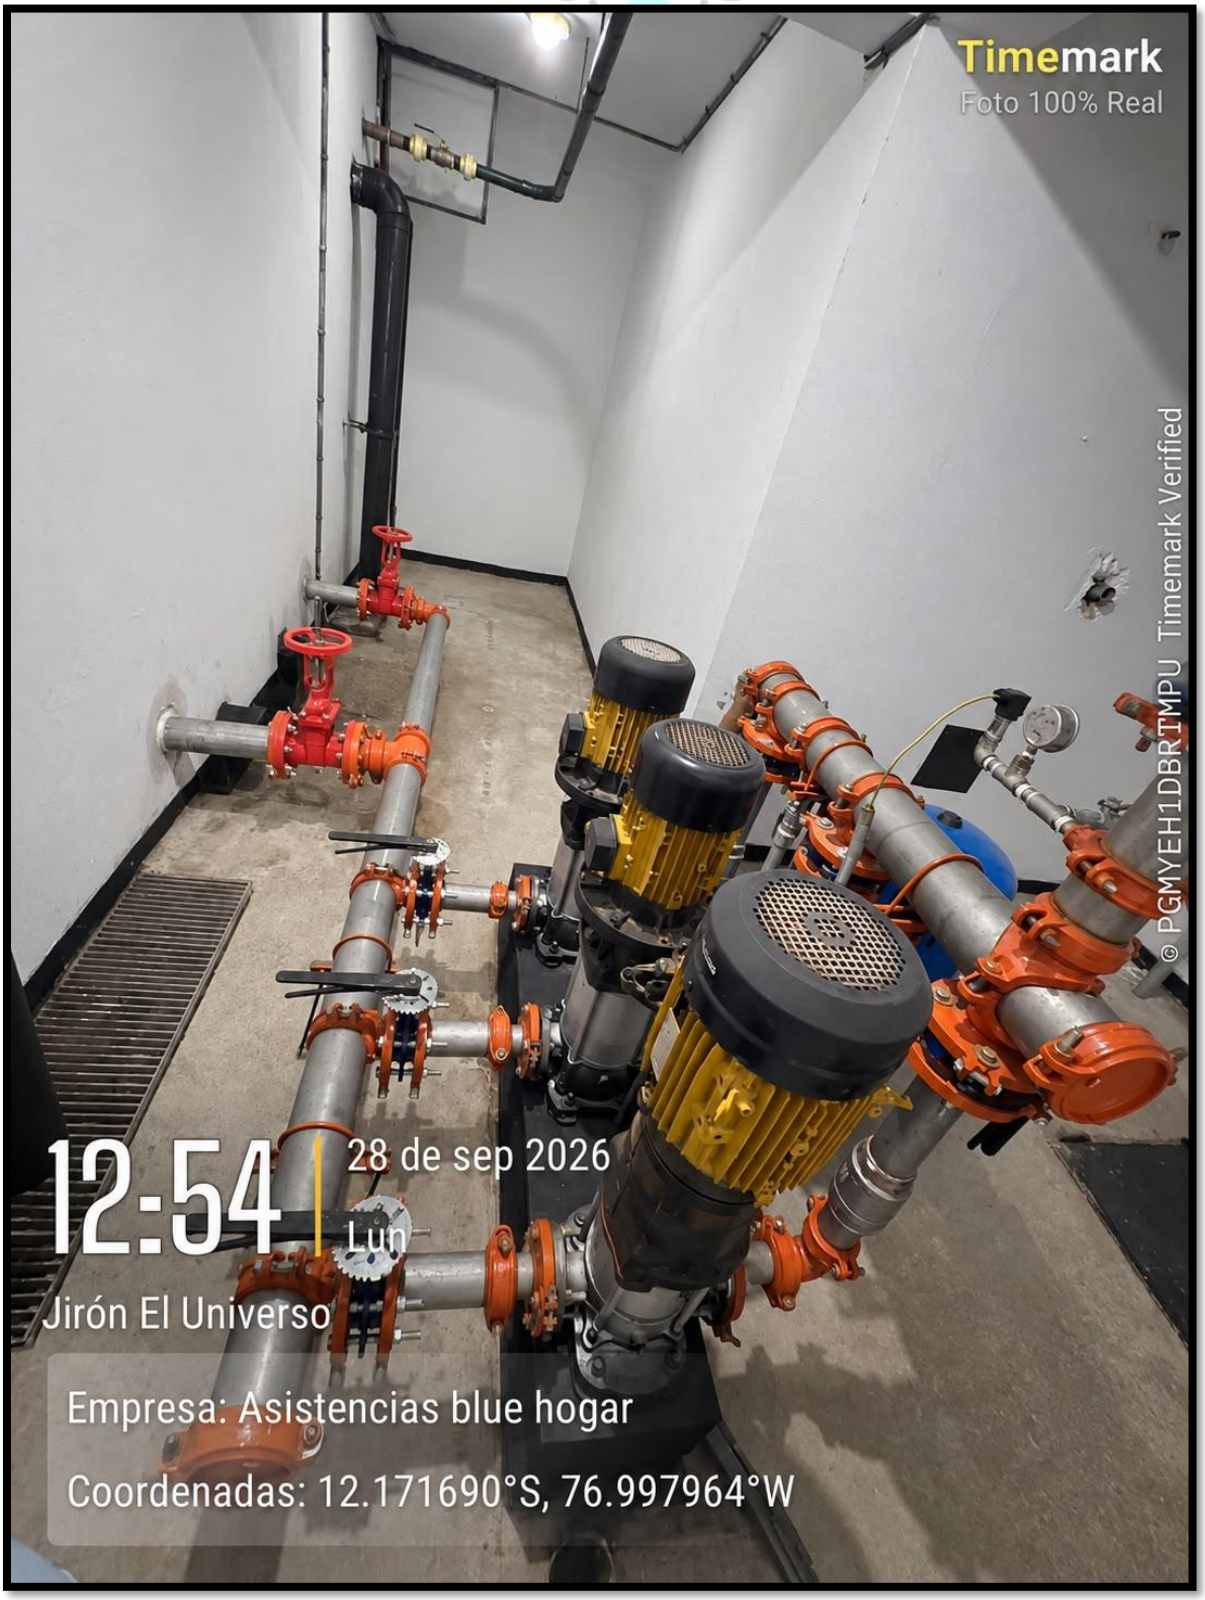
Detalle de componentes renovados del sistema de presión constante.

Vista general del manifold y componentes tras intervención.
