AAA ご報告書

サンライズコート石神井

東京都練馬区石神井町4-12-8 ／ 築19年(2007年築)・RC造・3階建・24戸

点検実施日 2025/05/20

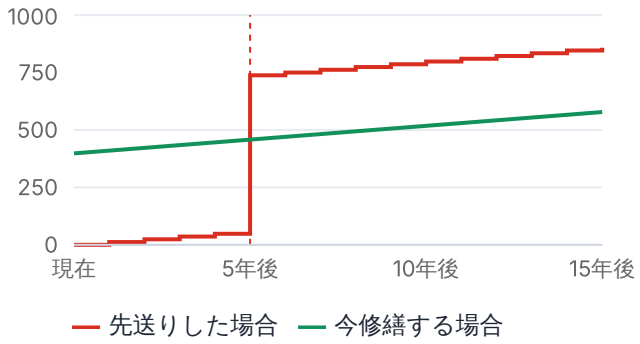
4 設備|駐車場側 ● 要対応(経過観察)

排水管の勾配不良・詰まり

現時点で機能上の支障はありませんが、劣化の兆候があります。次回点検までの経過観察と、計画的な補修を推奨します。

推奨時期
2029年5月まで
概算費用
420,000円
