「読めない」を分解する

Arduino Nano 3台によるスーパーファミコン
カートリッジ読み出し装置の製作と、SA-1攻略の報告

2026年8月 実測記録にもとづく報告

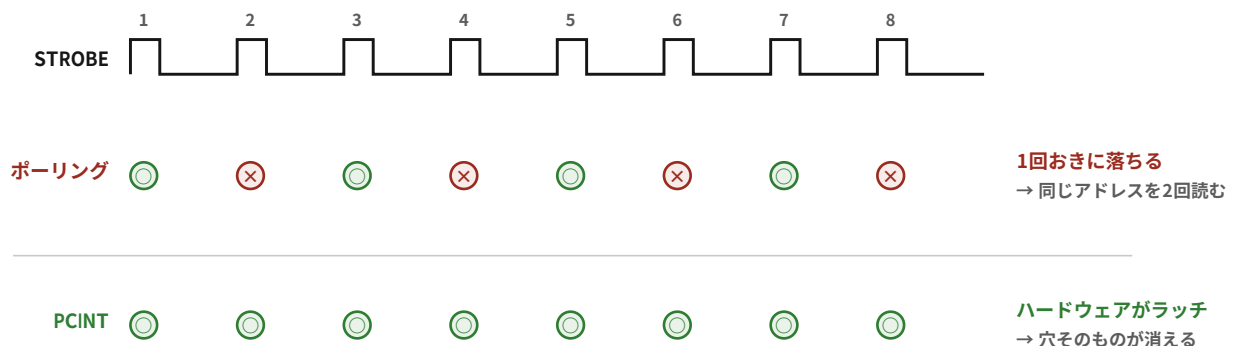
図3 ポーリングは処理時間が1サイクルを超えた瞬間から半分を落とす。PCINTはエッジをハードウェアで保持するため、この失敗モードが存在しない。

同じアドレスを2回ずつ読んでいた。Nano-1がストロブをきっかり1回おきに取りこぼしていたのである。ポーリングには「ループを一周する間に来たパルスを取りこぼす」という原理的な穴があり、Nano-1の処理時間がNano-2の1サイクルより長くなれば**必ず半分落ちる**。パルス幅を60us、100usと広げていたのは、穴を塞がずに誤魔化していただけだった。

解決はNano-1／Nano-3の**ピン変化割り込み（PCINT）**化である。エッジをハードウェアがラッチするため、ISRが動く前にパルスが終わっていても取りこぼさない。穴そのものが消える。

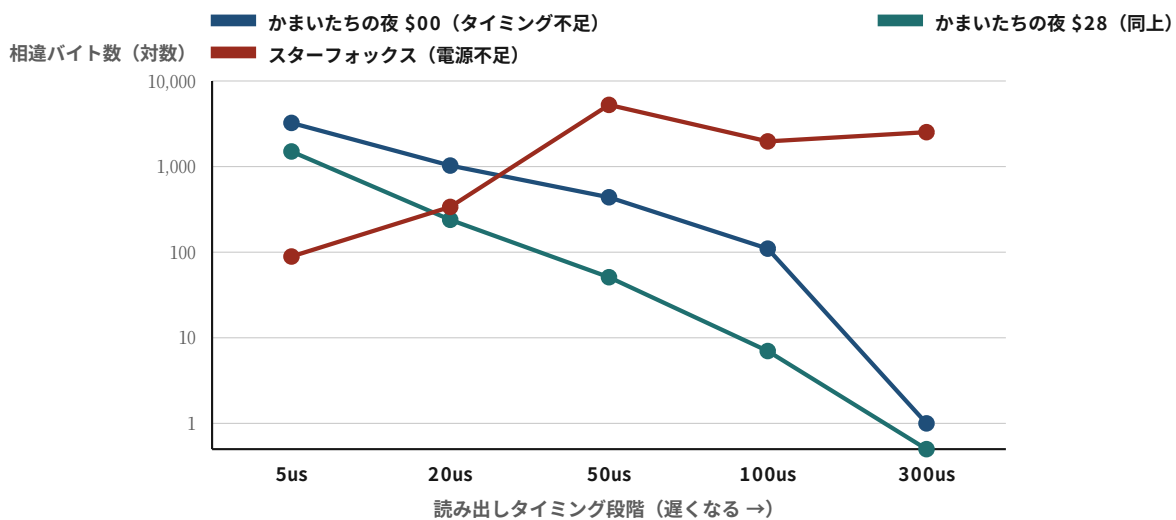
図4 同じ「読むたび化ける」でも、段階に対する応答は逆向きになる。かまいたちの夜は単調減少（タイミング不足）、スターフォックスは遅くするほど悪化（電源不足）。

誤診に至った理由は、症状が「動作中のバスマスタと衝突している」ようにしか見えなかったことである。特に**遅くするほど悪化する**という挙動が決定的な誤解を招いた。「読み出しに時間をかけるほどGSUが割り込む機会が増える」と解釈したが、実際は**遅い設定ほど1バンクの読み出しが長引き、弱い電源を長時間虐めていただけだった**。

LoROM 3MBのこのカートは、連続2回読みで上位32KBが2,271バイト相違し、0xFF率が16.8%あった。接触不良にしか見えない。しかし段階を掃引したところ、相違が段階に対して単調に減り、かつ**0xFF率がまったく動かなかった**。

0xFF率が段階によらず0.1675～0.1678に留まることが、その0xFFが本物のデータであることの証拠になる。読み落としであれば段階を変えれば率が動く。接触不良であれば跳ね回る。

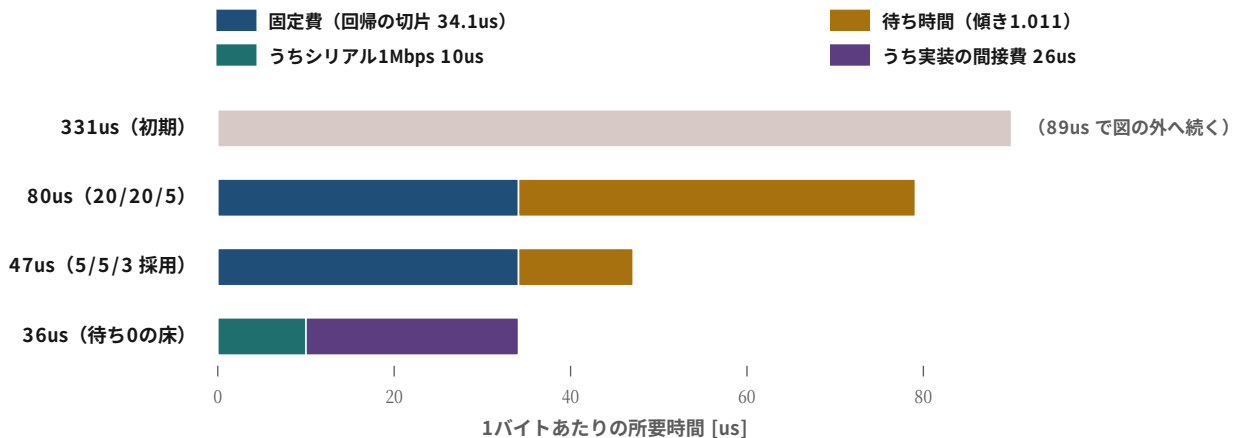
図6 1バイトあたり所要時間の内訳。待ちを0にしても36usの床が残り、その約4割はシリアル送信の物理的下限である。

1バイトあたり所要時間 = 1.011 × 待ち時間 + 34.1 us

傾きがほぼ1なので待ちはそのまま効くが、**問題は切片の34usである**。待ちを0にしても36us/バイトより速くならない。内訳のうちシリアル送信1Mbps 8N1の10us/バイトは物理的な下限であり削れない。残る約26usはArduinoのシリアル実装（リングバッファ、割り込み）、関数呼び出し、ループ処理である。
