Frente B — TC382_03_A: 7 dias antes de cada alarme HI/HIHI (braço b2024, hl=2.0h, q=0.8858, ponto único da auditoria)

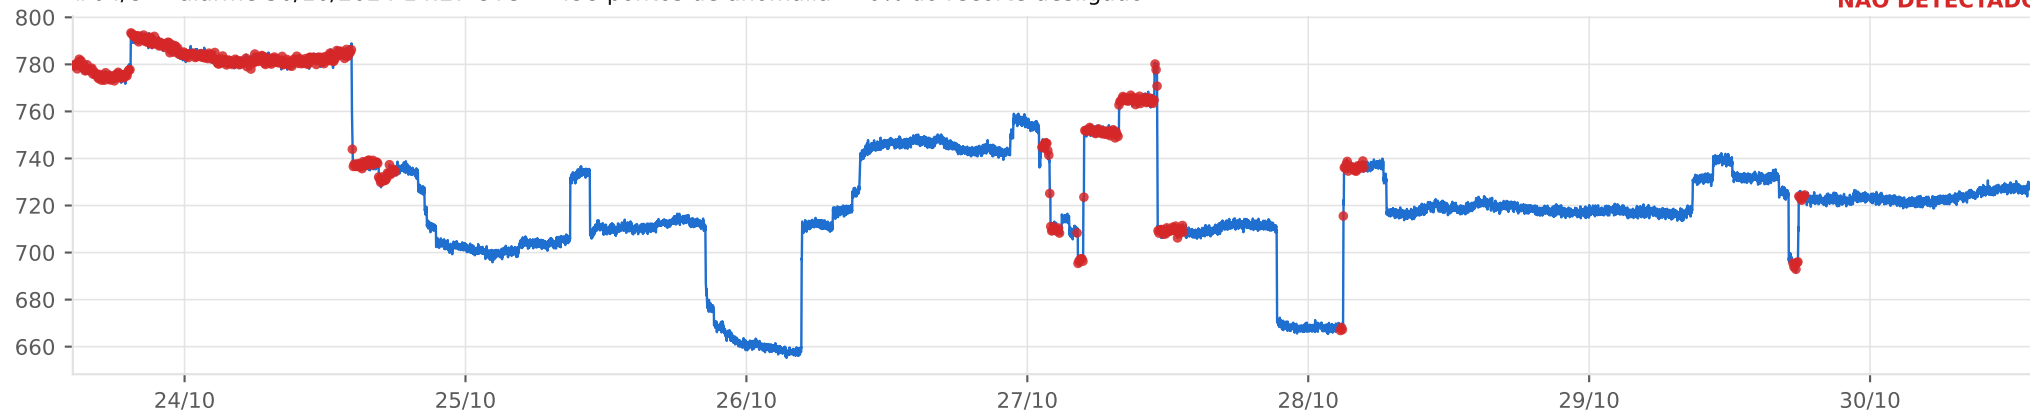
#04/8 · alarme 30/10/2024 14:27 UTC · 498 pontos de anomalia · 0% do recorte desligado

NÃO DETECTADO

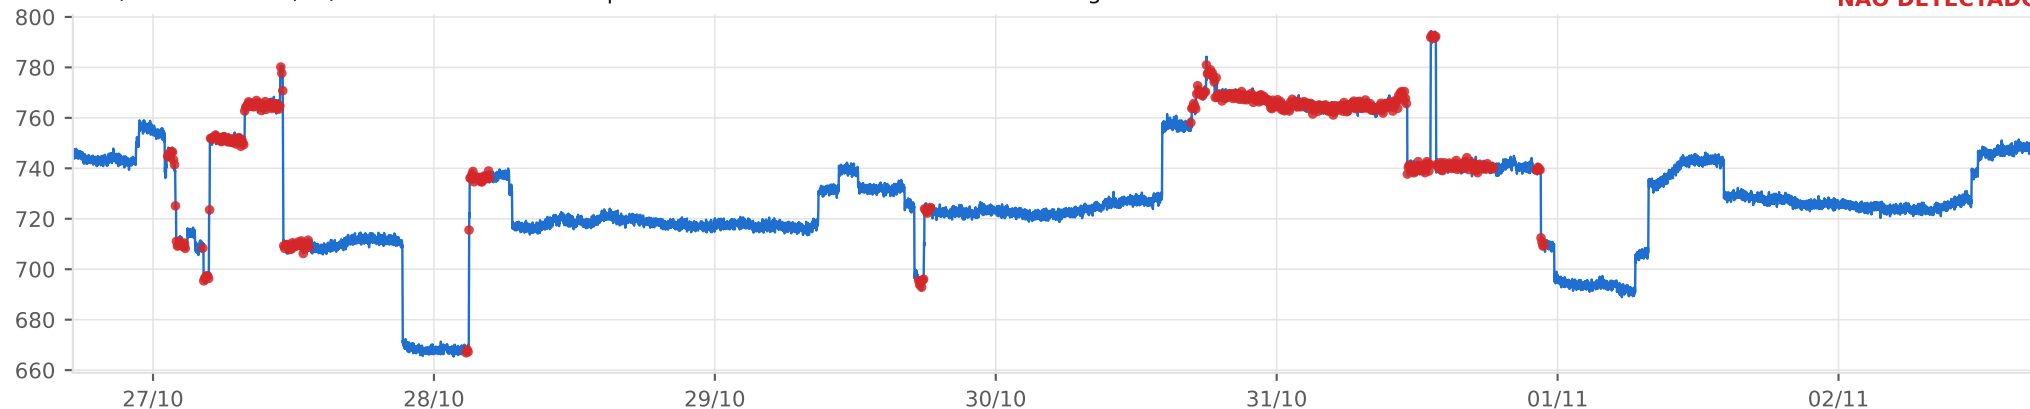
#05/8 · alarme 02/11/2024 17:08 UTC · 487 pontos de anomalia · 0% do recorte desligado

NÃO DETECTADO

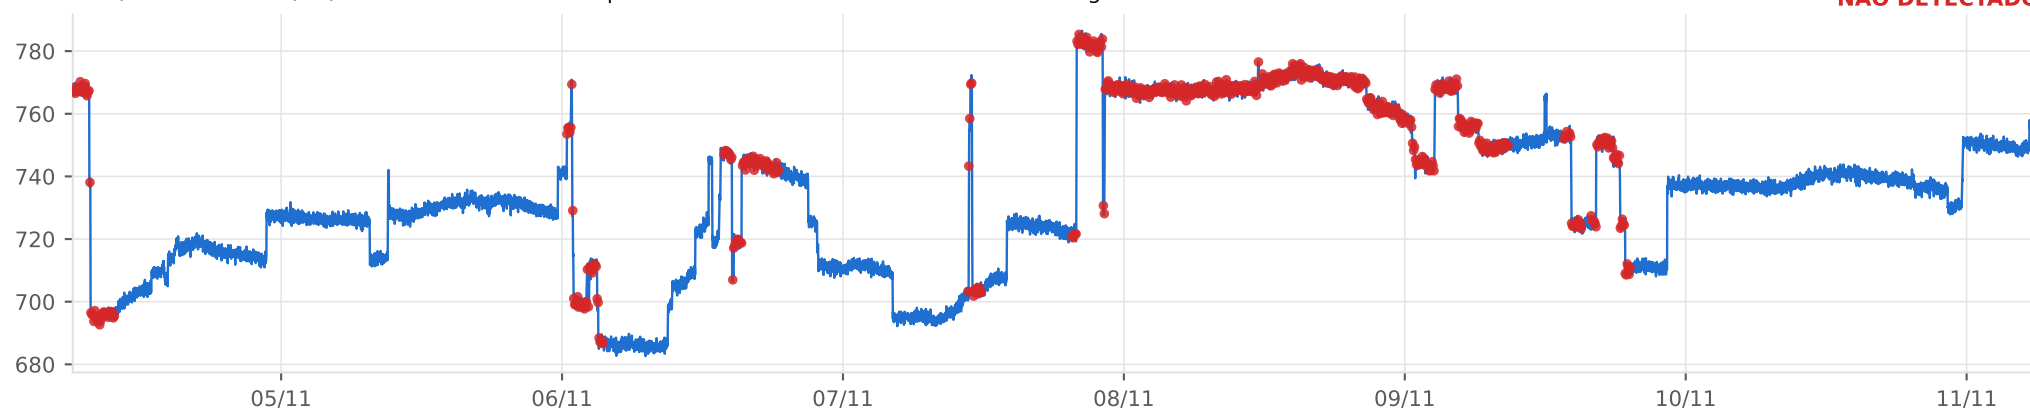
#06/8 · alarme 11/11/2024 06:12 UTC · 661 pontos de anomalia · 0% do recorte desligado

NÃO DETECTADO

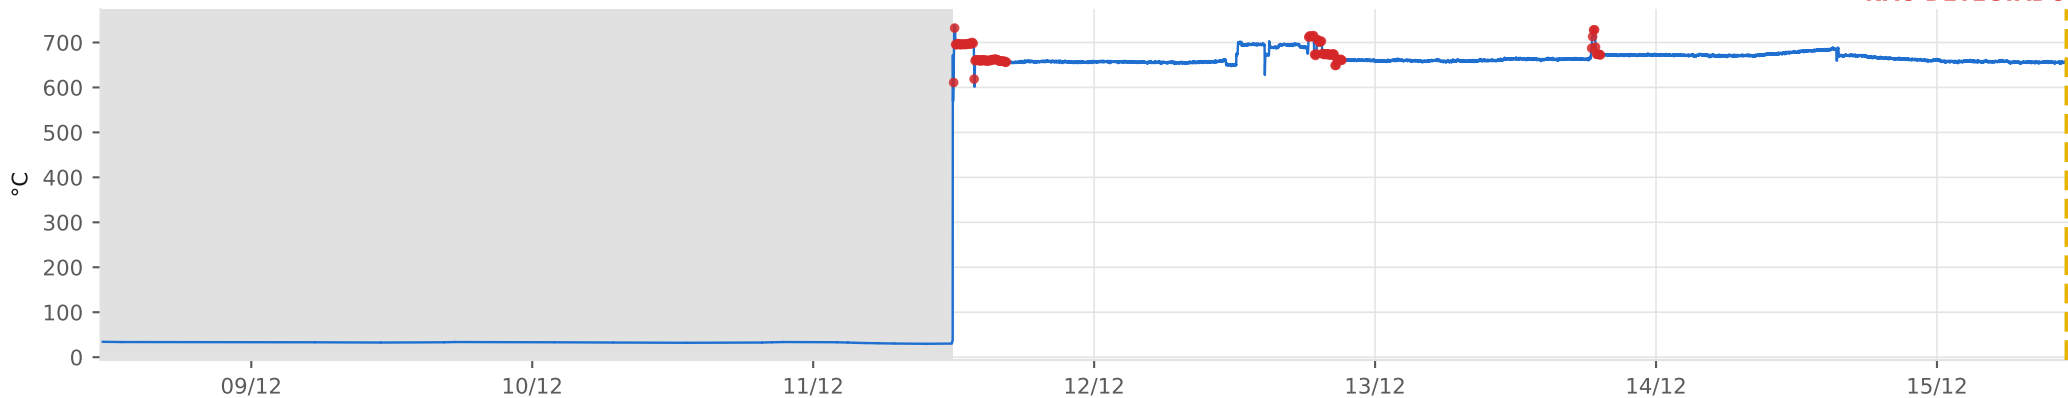
#07/8 · alarme 15/12/2024 11:07 UTC · 100 pontos de anomalia · 43% do recorte desligado

NÃO DETECTADO

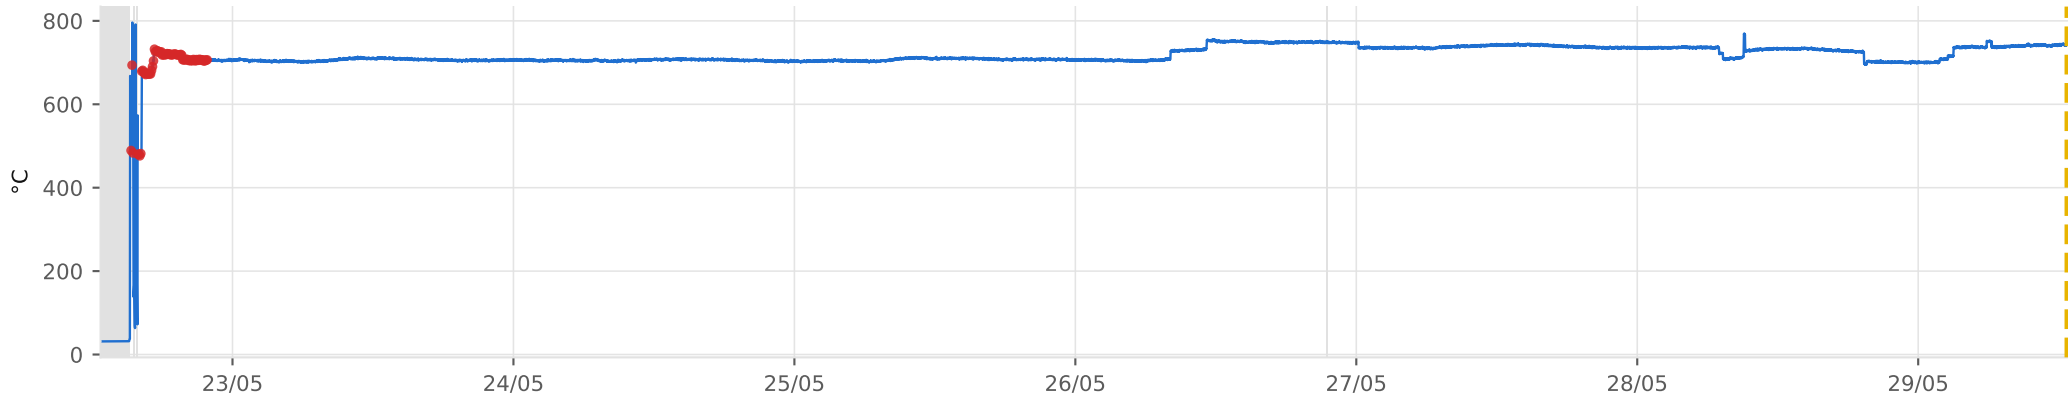
#08/8 · alarme 29/05/2025 12:43 UTC · 75 pontos de anomalia · 2% do recorte desligado

NÃO DETECTADO
