Orden de reparación # SP-E0687

Cliente: DI-CENTRAL
Producto: VARIADOR DE FRECUENCIA

Status: Cancelado
Marca: LENZE E94ASHE0244
Responsable: Javier Cruz

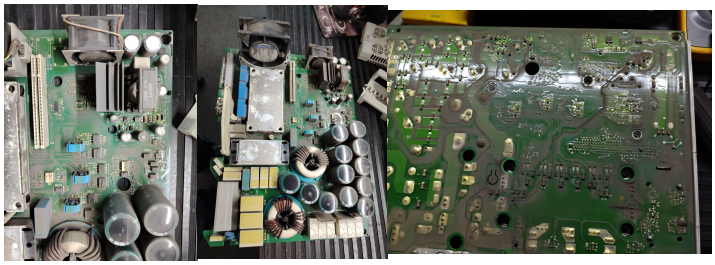
- Al destapar el equipo se noto mucho polvo pero sin mingun rastor de humedad o algun componente quemado.

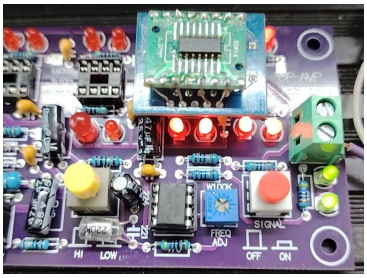
- Se hicieron pruebas de temperatura y se noto que 6 circuitos estaban entre 42°C a 50°C asi que se desmontaron de la tarjeta para probarlos individualmente pero **todos los circuitos funcionaron correctamente incluidos 2 circuitos de comunicacion RS485.**
-

- Se realizo el seguimiento de señales de comunicacion y al mismo tiempo descartamos componentes pasivos que pudieran estar dañados pero no se encontro ningun componente dañado.
- Por conclusion el equipo tiene dañada la etapa de procesamiento de datos, pero ya que estos son circuitos programables no se pueden sustituir asi que el equipo no tiene reparacion.
- Las posibles causas que pueden generar este tipo de daños son las siguientes:

1. Picos de voltaje
2. Apagones
3. El equipo no esta aterrizado
4. Estatica
