碳刷质量分析报告

艾博澳碳素（天津）有限公司

2024/09/23

问题描述
--碳刷厚度尺寸超差

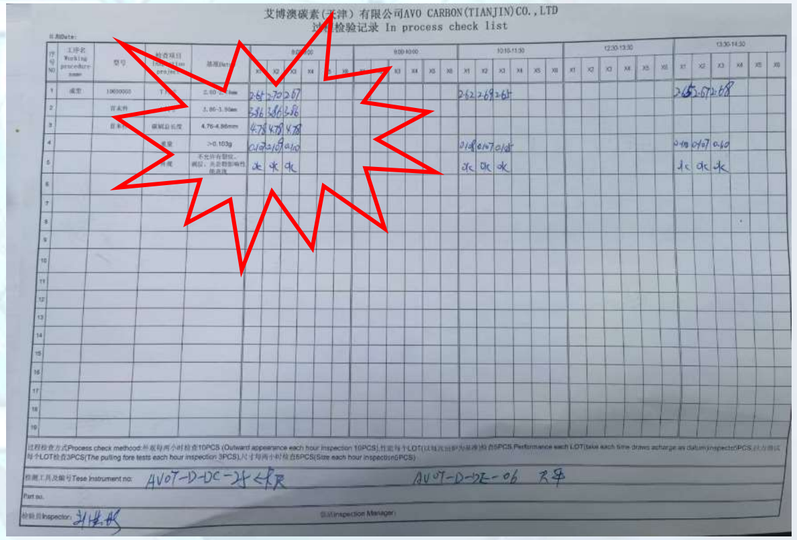
- 内部调查Internal investigation
  X1:碳刷成型过程抽检数量3pcs/H

- 结论：抽检数量过少，无法及时发现异常，存在不良流出可能性
- 需要采取改善措施

1H（对策）：
- 更新控制计划，增加成型&烘干过程抽检数量的管理要求

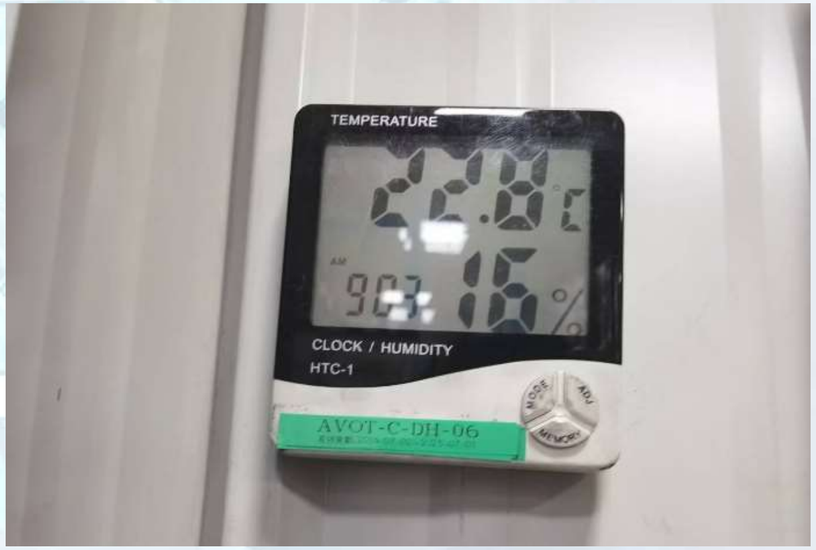
- 内部调查Internal investigation
  X3:温度40℃以下，湿度65%以下

- 结论：确认现场实际温湿度控制符合控制计划要求

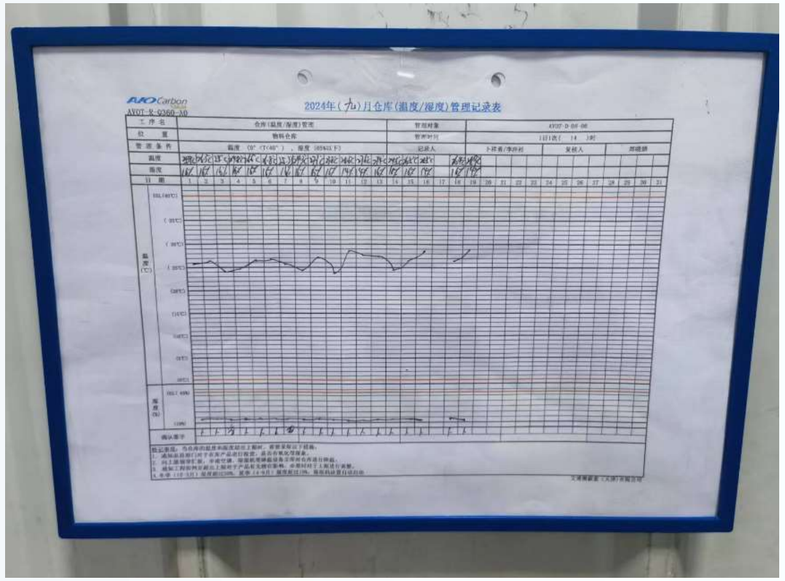
- 内部调查Internal investigation
  X4:每天记录温湿度

- 结论：确认问题批次生产期间温湿度记录正常

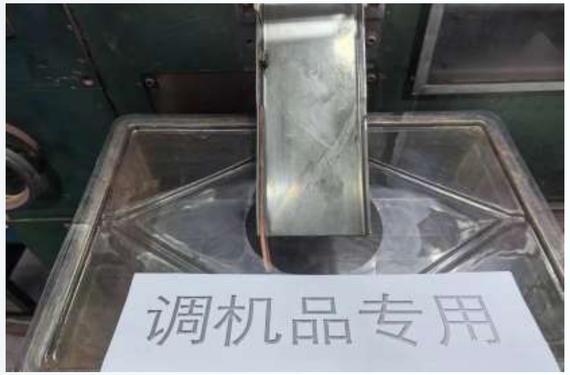
产品厚度调机品集中在滑道内存放，滑道内使用胶皮作为隔板临时存放调机品
作业员用手取出调机品，由于取出数量较多，调机品掉进下方夹缝中

附件一
制作专用周转箱盛放调机品，
防止与正产品混装

附件二
拆除滑道内橡胶隔板
附件三
滑道内侧必须清理干净
